PINB.5143.81.2024

POWIATOWY INSPEKTORAT
NADZORU BUDOWLANEGO
W GORLICACH
ul. Michalusa 18, 38-300 Gorlice

PROTOKÓŁ

Z PRZEPROWADZONYCH CZYNNOŚCI KONTROLNYCH Nr 217 / 2024

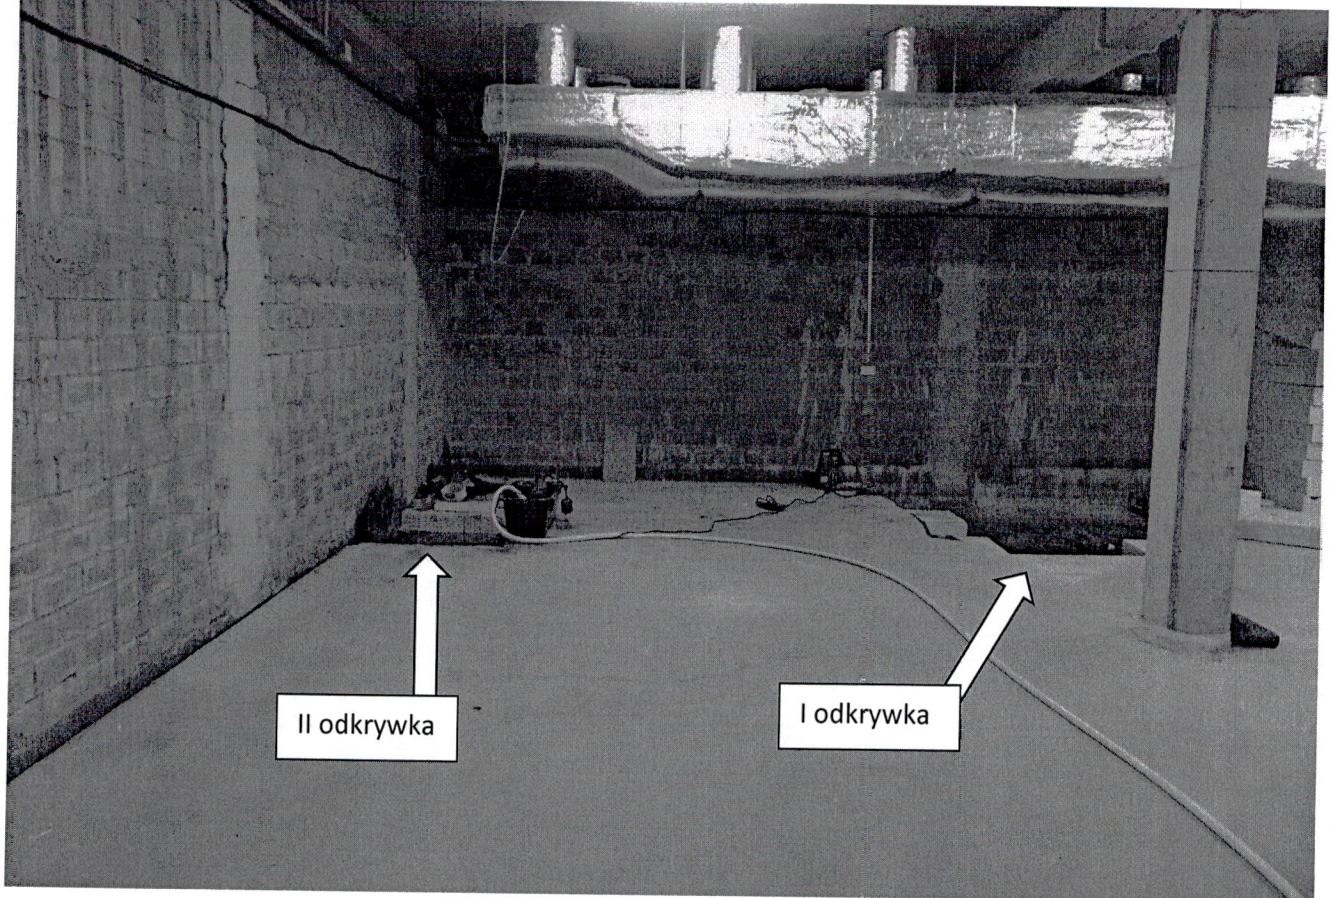
Stwierdza się, że w pomieszczeniach technicznych nieużytkowych oznaczonych nr 25-34 wyczuwalny jest zapach sugerujący podwyższoną wilgotność tych pomieszczeń. Na wszystkich ścianach tych pomieszczeń widoczne są zawilgocenia o zróżnicowanym poziomie. W przeważającej części osięgającej około do 20 cm. Znaczne zawilgocenia widoczne są zwłaszcza w narożach ścian tych pomieszczeń w szczególności od strony gruntu (tj. naroże pomieszczenia nr 33, naroże pomieszczenia nr 25, naroże pomieszczenia nr 31). Wysokość zawilgocenia w tych narożach osiąga do 60 cm ponad poziomem podłogi tych pomieszczeń. W pomieszczeniu nr 34 widoczne są dwie odkrywki, które zlokalizowane są: - I odkrywka od ściany w osi G w odległości 4 m i bezpośrednio przy ścianie w osi 4; - II odkrywka od ściany w osi 4 w odległości 1,5 m i bezpośrednio przy ścianie w osi G. W przedmiotowych odkrywkach widoczne są następujące warstwy: warstwa wylewki betonowej o grubości 3 cm, warstwa folii budowlanej, warstwa styropianu (kolor niebieski) o grubości 15 cm, warstwa izolacji KNAUF klejona na zakłady oraz płyta fundamentowa. Odkrywki zostały wykonane do głębokości wierzchu płyty fundamentowej (za wyjątkiem niewielkiego otworu w odkrywce II zagłębionego około 5 cm w płycie fundamentowej).

Zdjęcie nr 1 – widok na odkrywki w pomieszczeniu nr 34

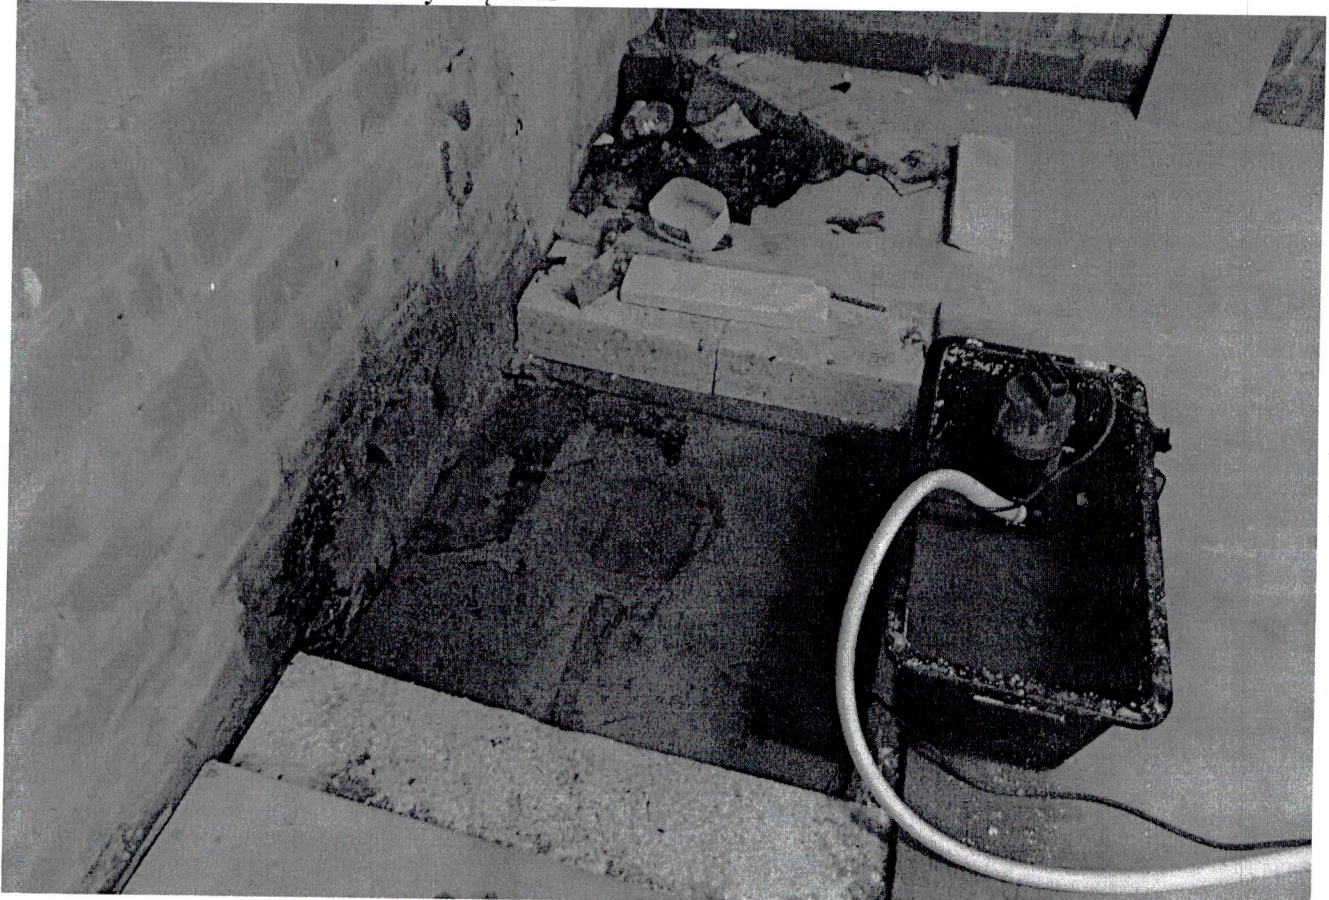
W pierwszej odkrywce o wymiarach 2,60 m x 2,45 m stwierdzono warstwę wody poniżej 1 cm zalegającą na wierzchu płyty fundamentowej. W drugiej odkrywce o wymiarach 1 m x 1 m widoczna jest zalegająca warstwa wody na płycie fundamentowej osiągająca około 2 cm. Na wysokości odkrywki drugiej w ścianie murowanej w osi G (od strony pomieszczeń użytkowych) widoczny także jest otwór o średnicy 18 cm, na pełną grubość ww. ściany. Ściany dolne w obrębie tego przewiertu w czasie kontroli były zawilgocone. Pośrodku pomieszczenia nr 34, oprócz dwóch odkrywek, widoczne jest nawiercenie na głębokość 22 cm. Dokonano pomiaru za pomocą pręta stalowego poziomu wody zalegającego w nawierceniu i stwierdzono, że poziom zwierciadła wody od dna tego nawiercenia wynosi 5 cm. W pomieszczeniu nr 32, pomiędzy osiami 8 a 10 widoczne jest również drugie nawiercenie w wylewce na głębokość 22 cm. Dokonano również tego samego pomiaru i stwierdzono, że poziomi zwierciadła wody od dna nawiercenia osiága do 8 cm. W pomieszczeniu nr 30 widoczne jest trzecie nawiercenie w posadzce, które głębokość wynosi 22 cm, a poziom zwierciadła wody kształtuje się również na wysokości 8 cm.

Zdjęcie nr 2 – zbliżenie na odkrywkę nr II

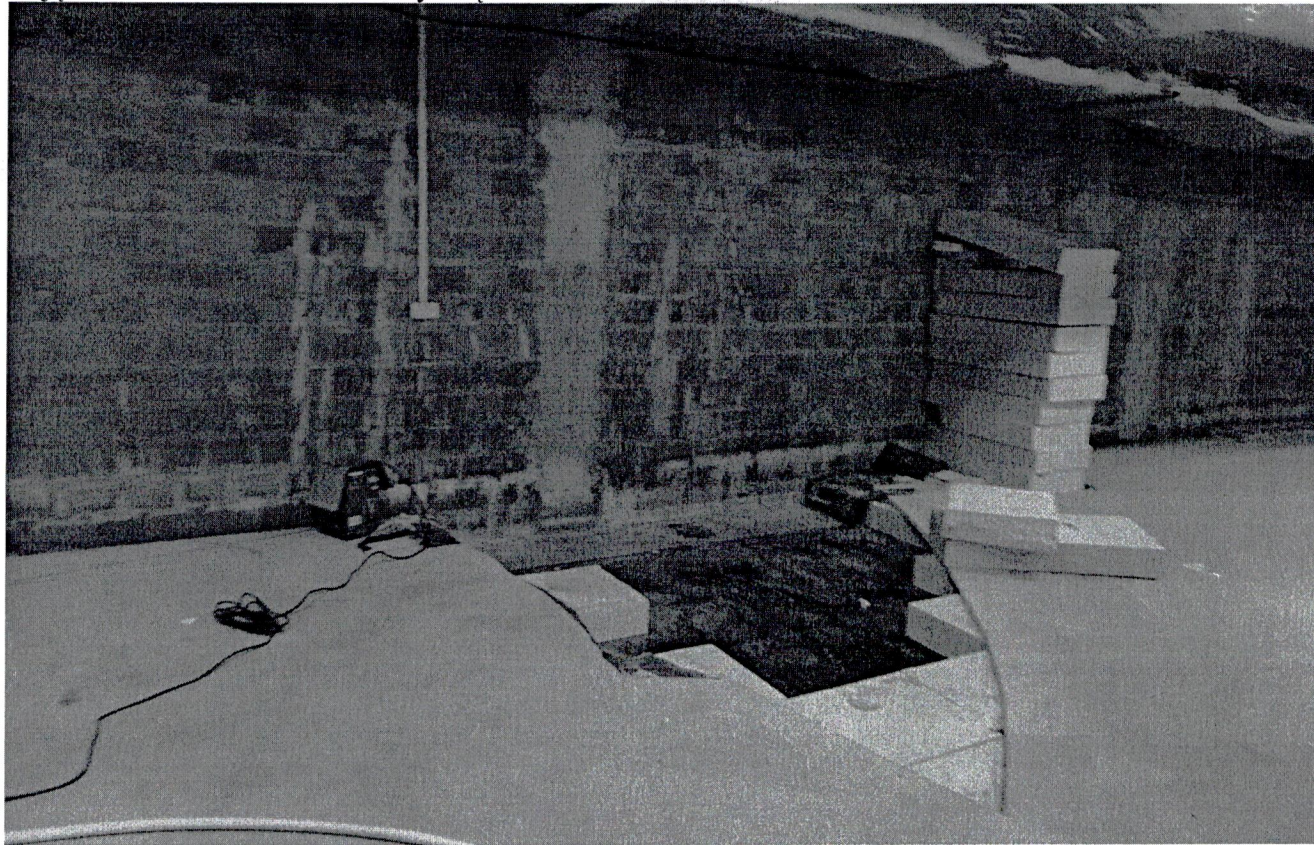
Zdjęcie nr 3 – zbliżenie na odkrywkę nr I

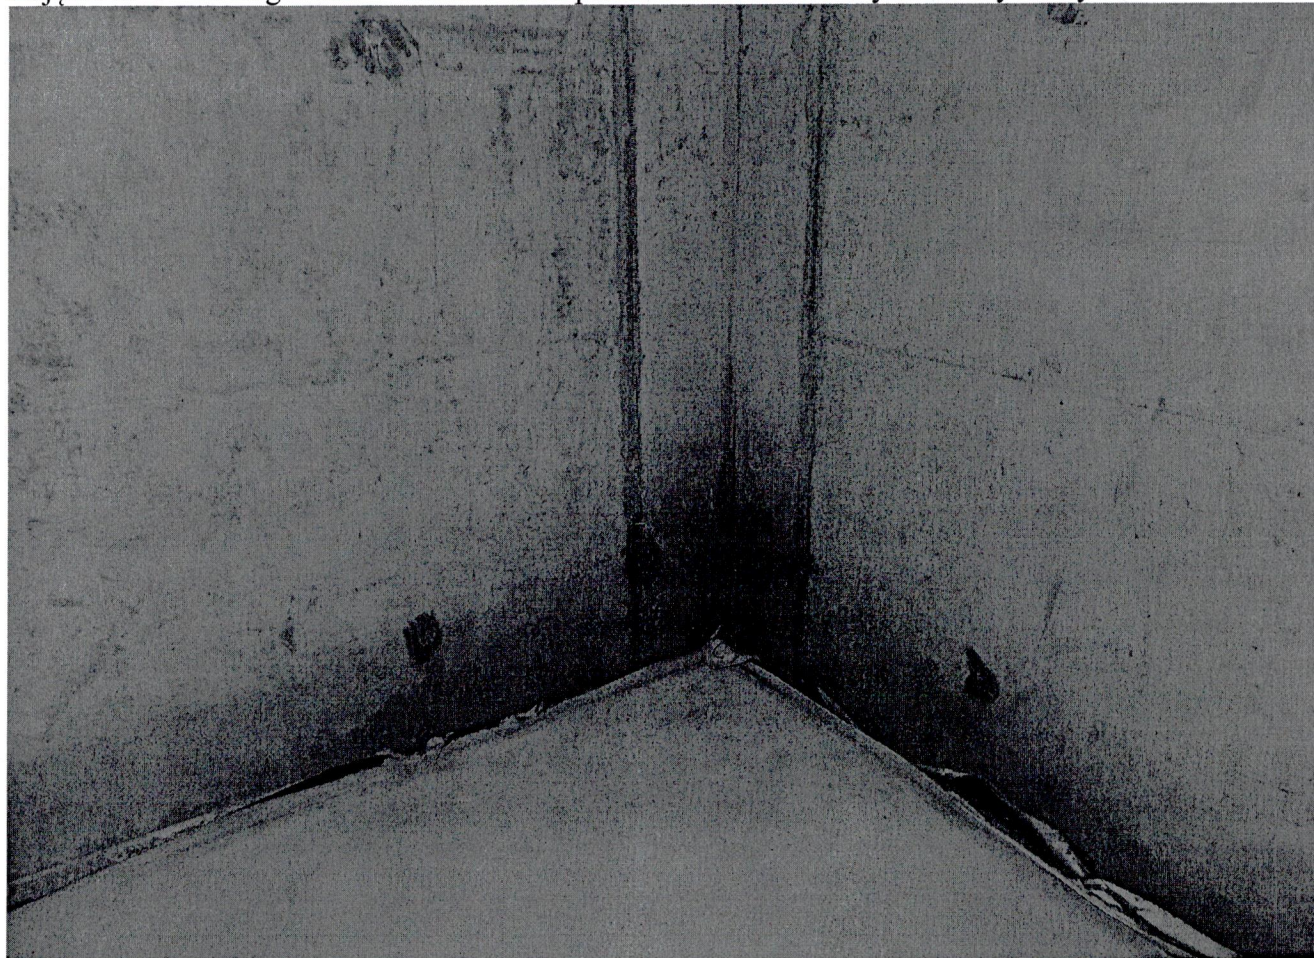
Zdjęcie nr 4 – zawilgocenie w narożu ścian pomieszczeń technicznych nieużytkowych

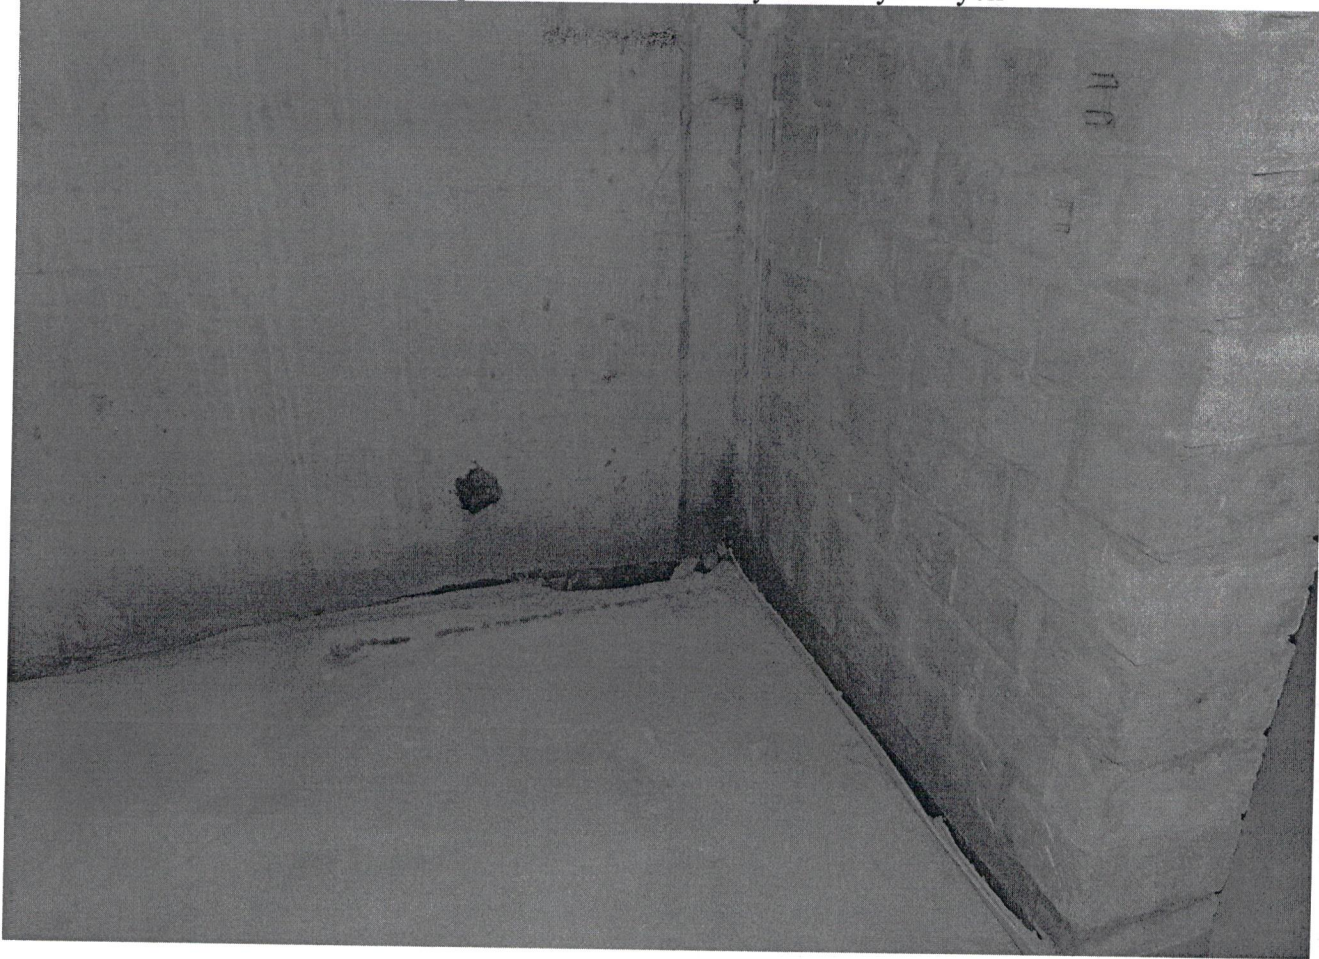
Zdjęcie nr 5 – zawilgocenie ścian pomieszczeń technicznych nieużytkowych

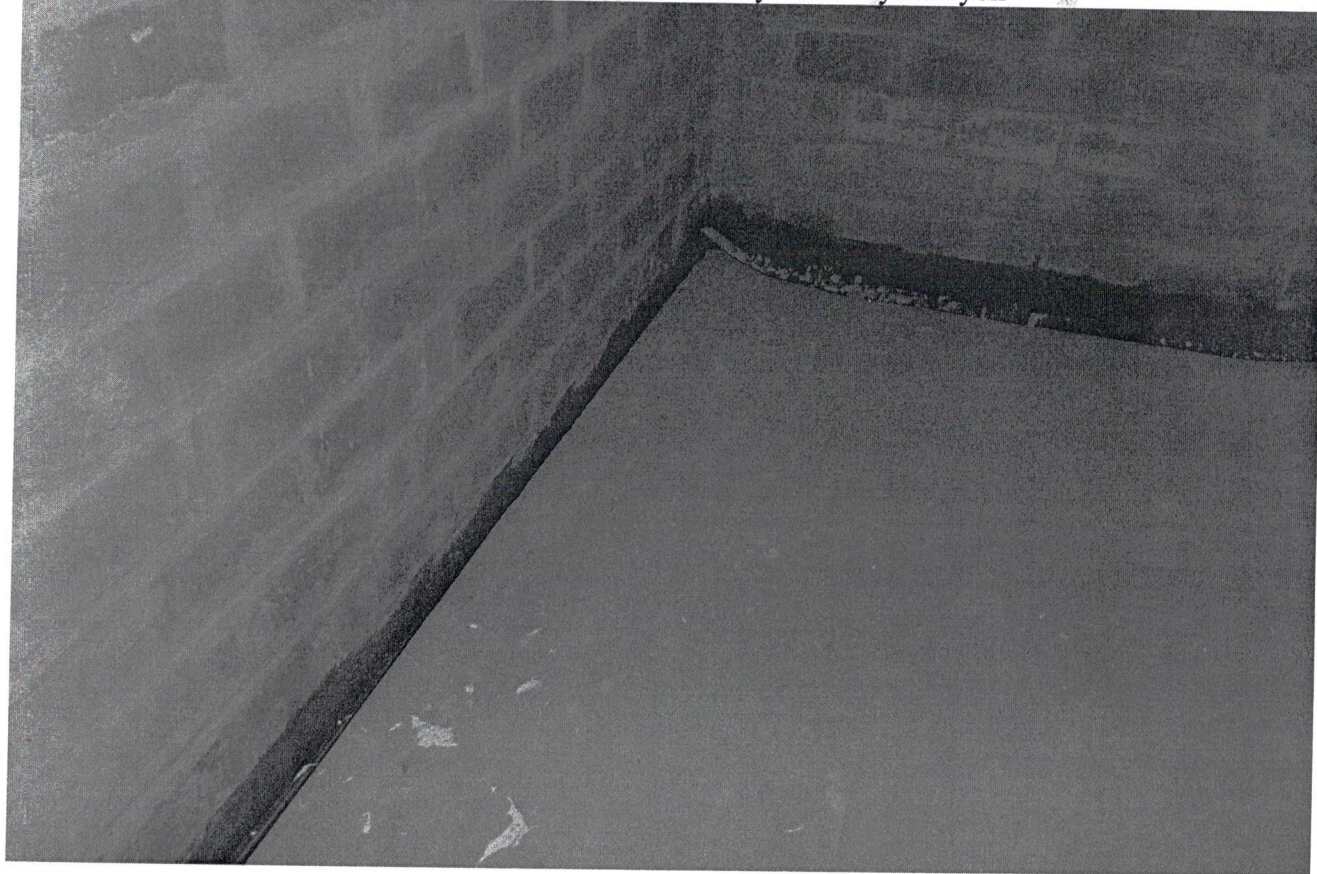
Zdjęcie nr 6 – zawilgocenie ścian pomieszczeń technicznych nieużytkowych

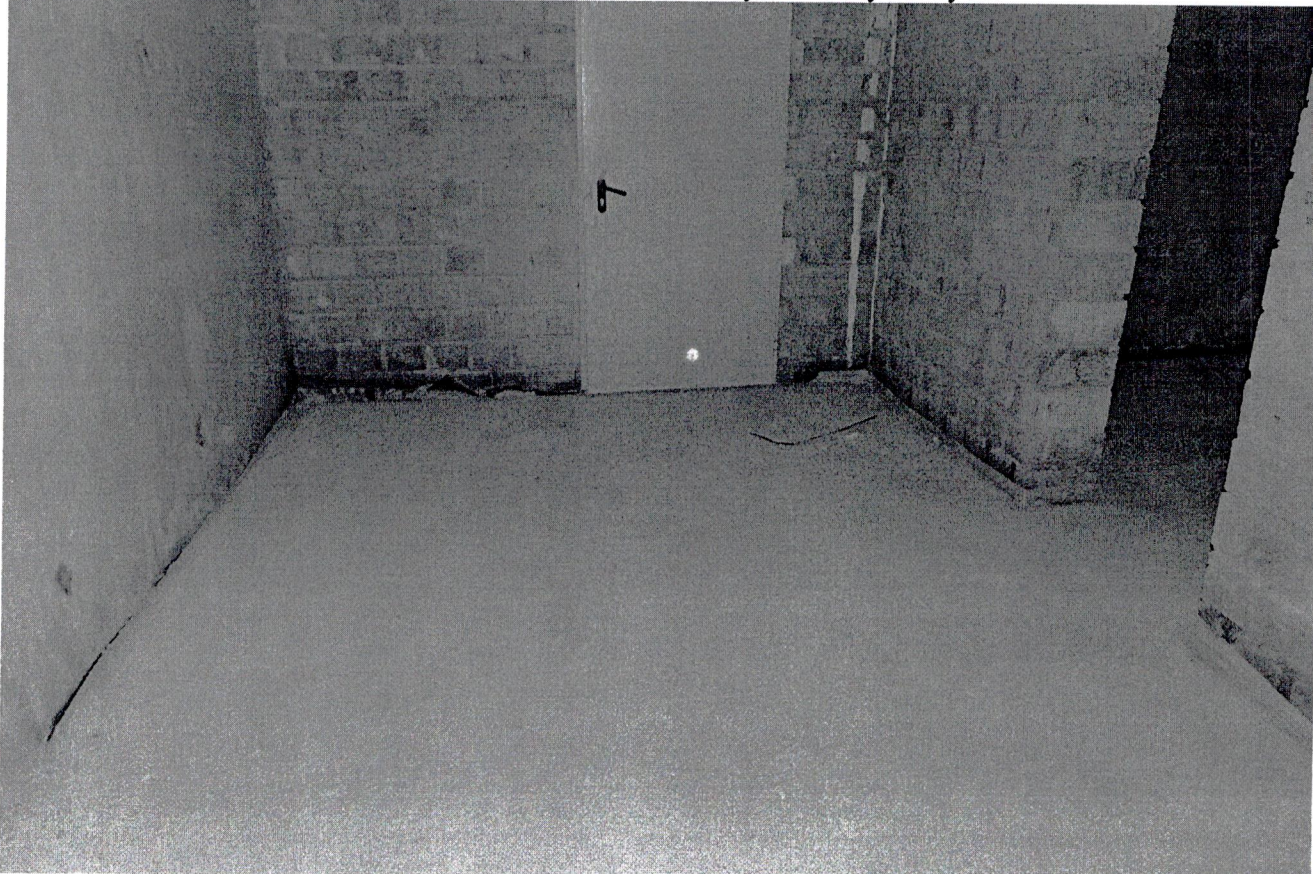
Zdjęcie nr 7 – zawilgocenie ścian pomieszczeń technicznych nieużytkowych

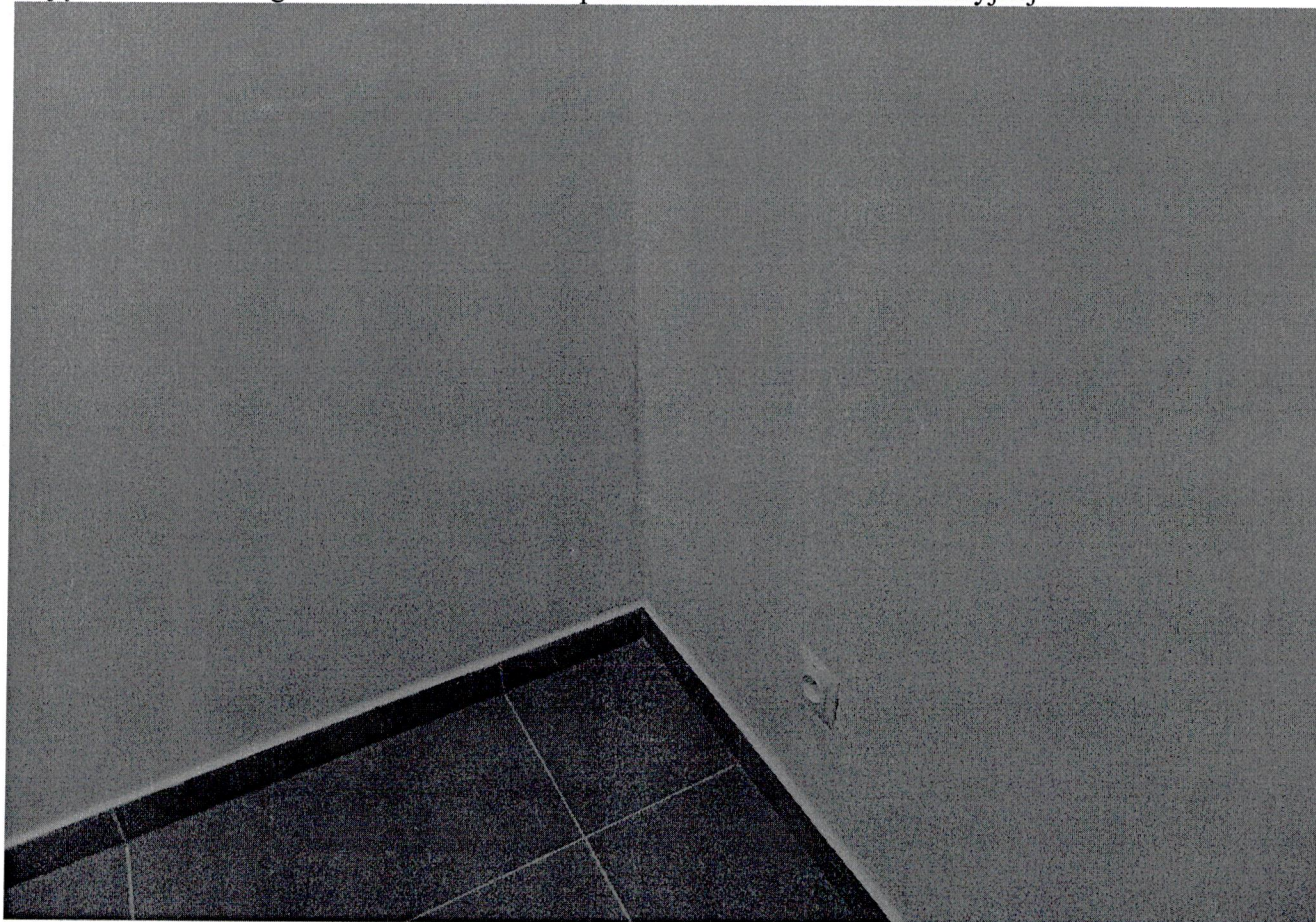
W toku kontroli dokonano oględzin pomieszczeń użytkowych w poziomie przyziemia i nie zauważono śladów zawilgoceń ścian, za wyjątkiem pomieszczenia wielofunkcyjnego (nr 10) w narożniku ścian w osiach I, 1. Ww. zawilgoceń osiága wysokość do około 80 cm.

Zdjęcie nr 8 – zawilgocenie w narożu ścian pomieszczenia sali wielofunkcyjnej
