## OPINIA

Dotycząca zabezpieczenia dowodów na okoliczność określenia stanu faktycznego budowy oraz na okoliczność identyfikacji wad, usterek i jakości wykonanych robót budowlanych, występujących w ramach inwestycji pod nazwą: „Budowa Miejskiego Centrum Kultury (pow. użytkowa 1 321,04 m<sup>2</sup>, kubatura 9 463 m<sup>3</sup>) z instalacjami wewnętrznymi (elektryczną, wodno – kanalizacyjną, c. o. ciepła technologicznego, gazową, wentylacji mechanicznej i klimatyzacji) budową przyłączy wod. kan., kanalizacji deszczowej, parkingu, przebudowę drogi dojazdowej, budową stacji transformatorowe, murów oporowych, linii oświetleniowej, zbiornika na wody opadowe oraz rozbiórką odcinka sieci kanalizacji sanitarnej na działkach nr 875/1, 870/12, 870/28, 870/30, 870/30, 870/23, 916 w Bobowej.”

Kraków, maj – lipiec 2023 rok

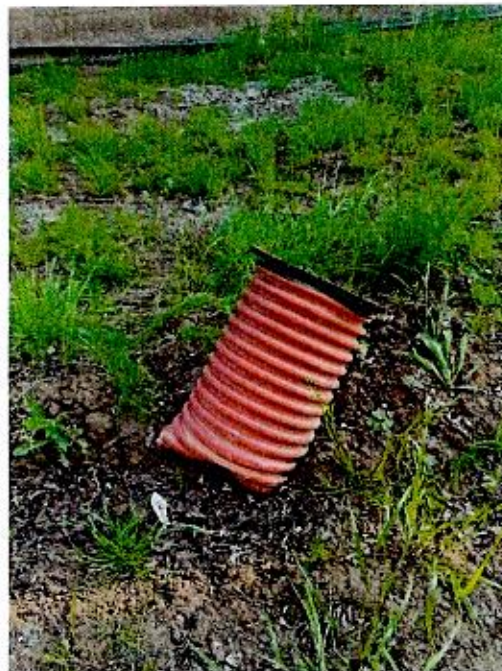
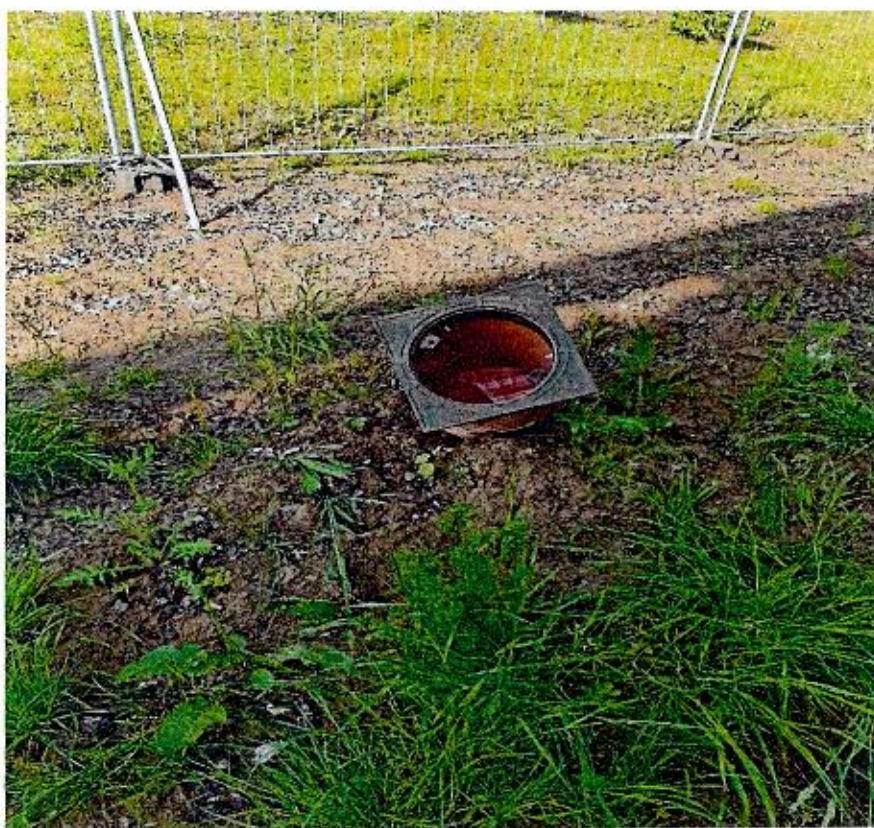
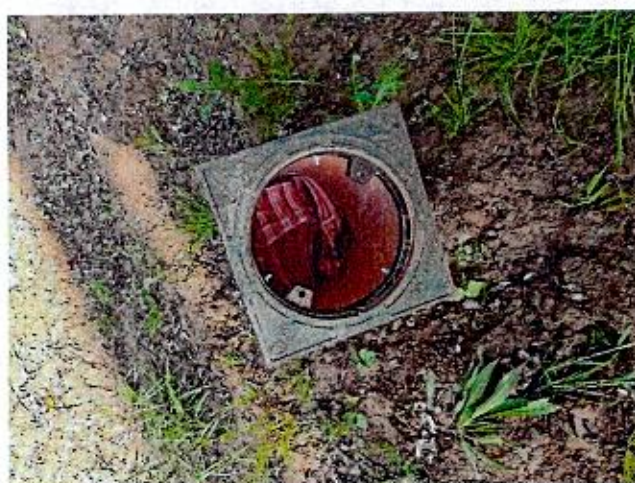
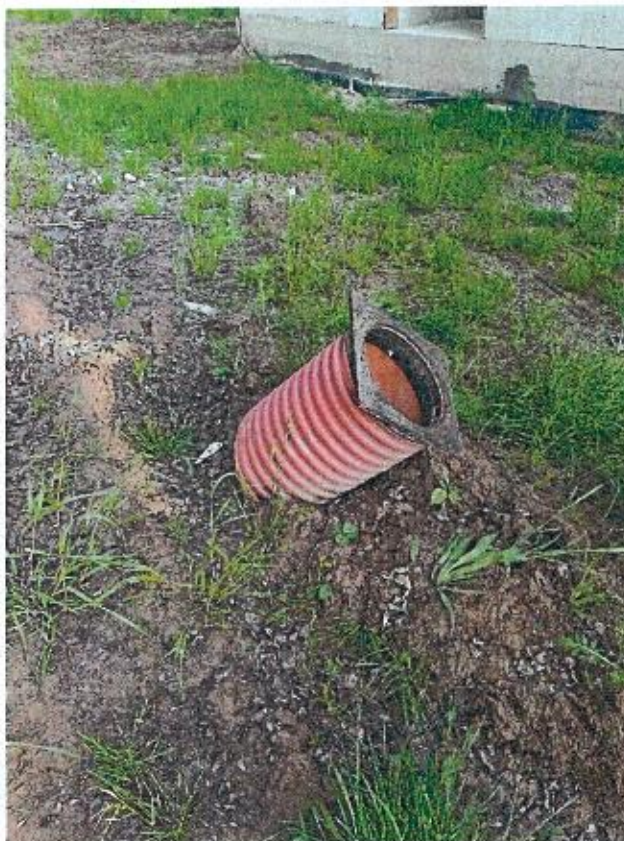
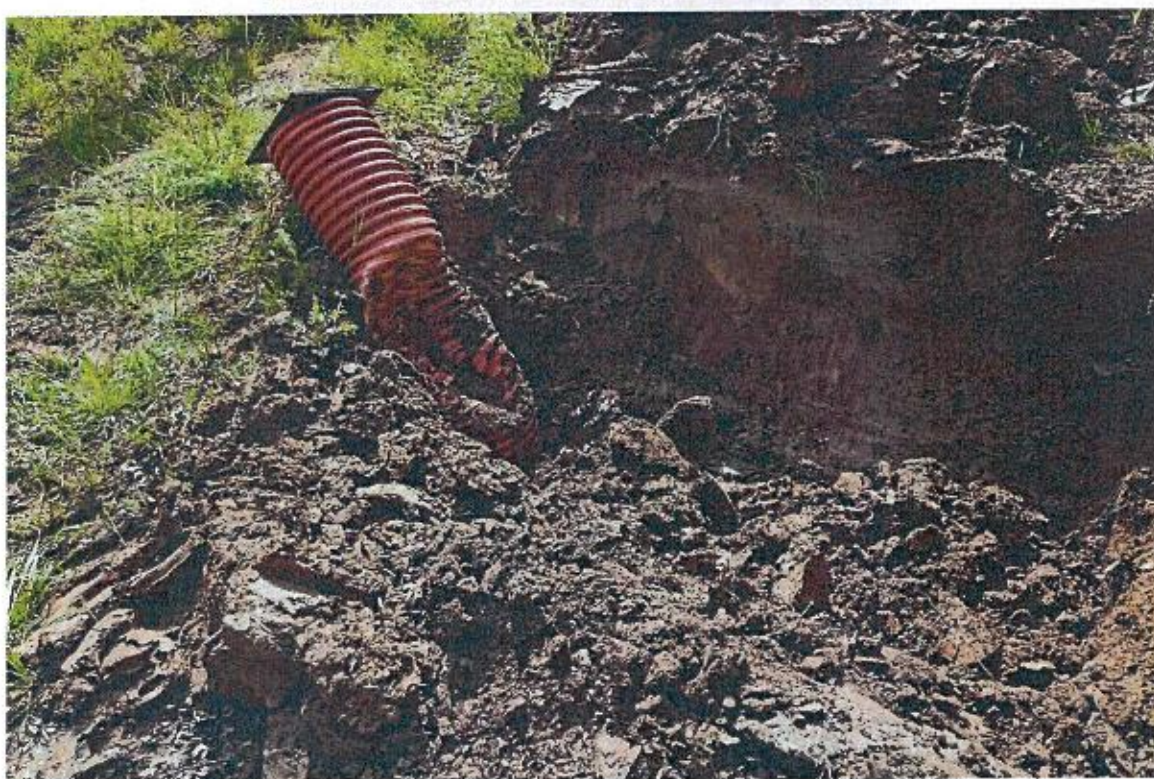
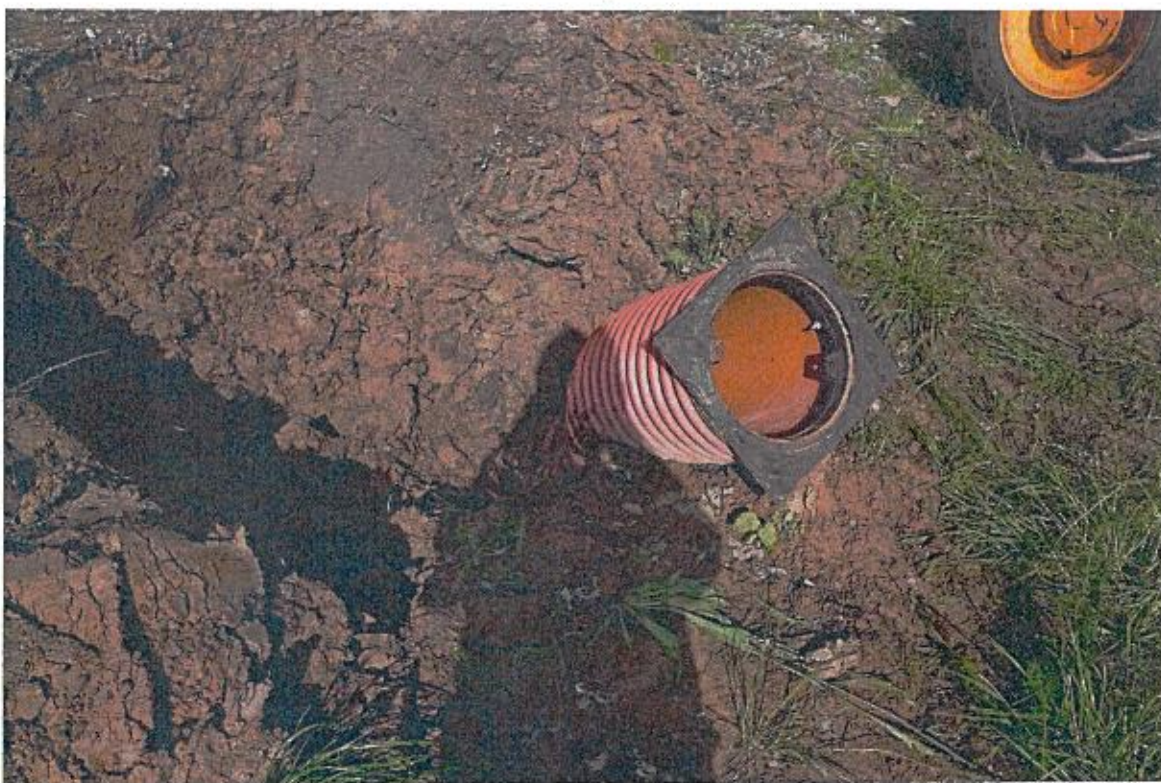
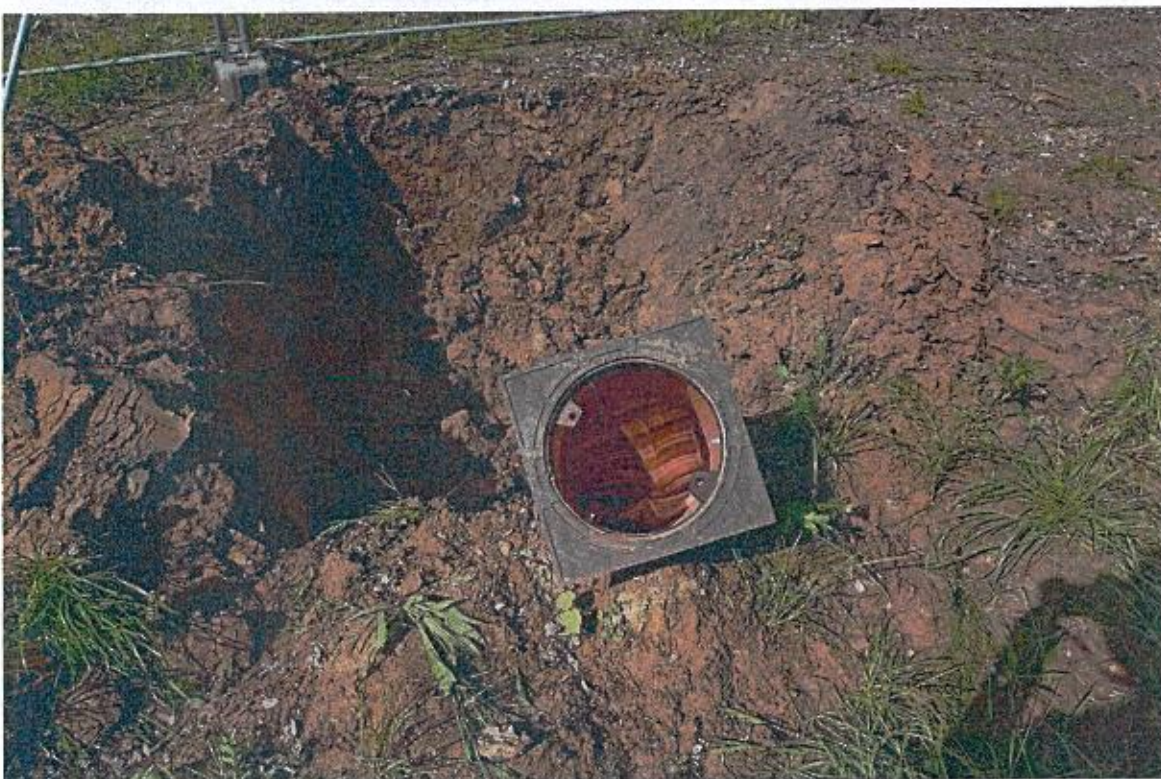
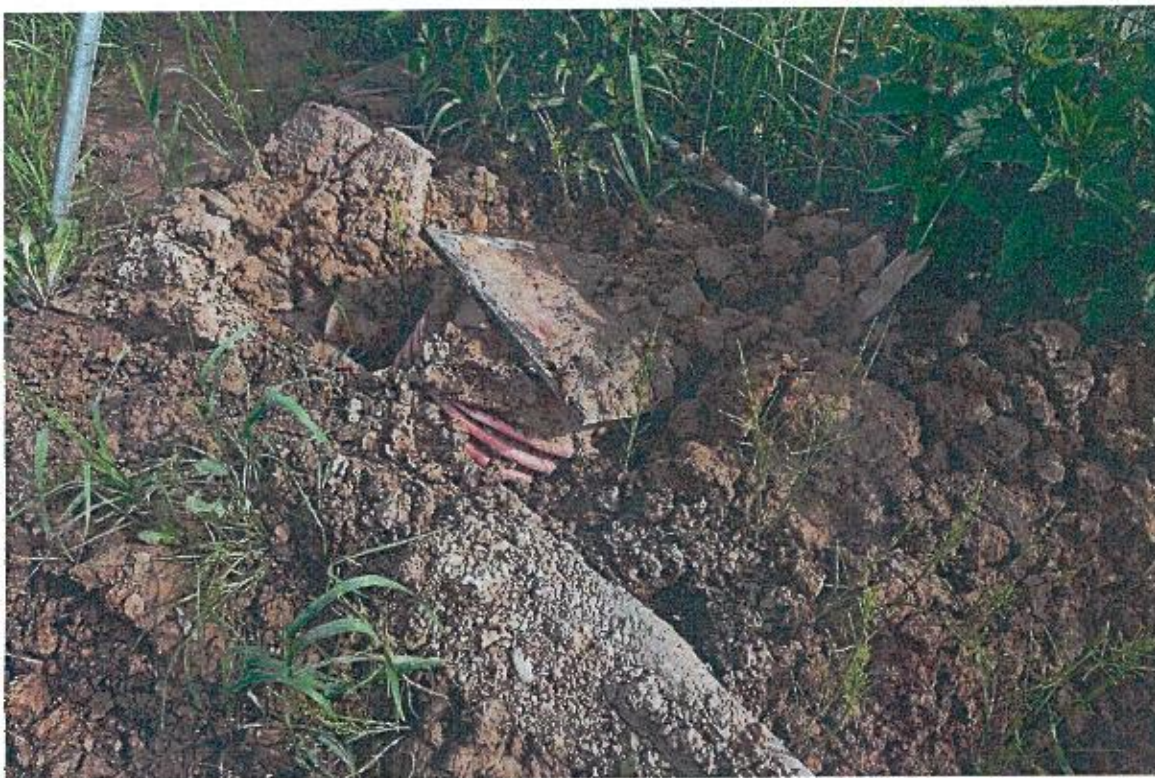
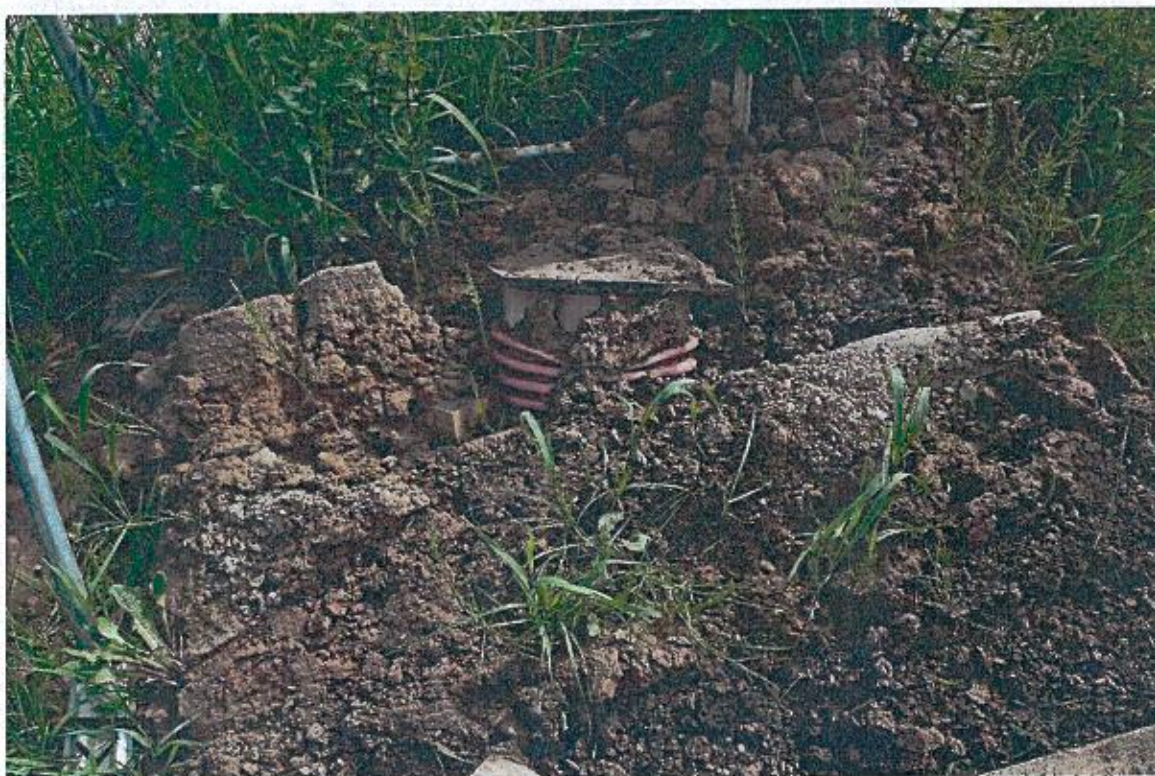
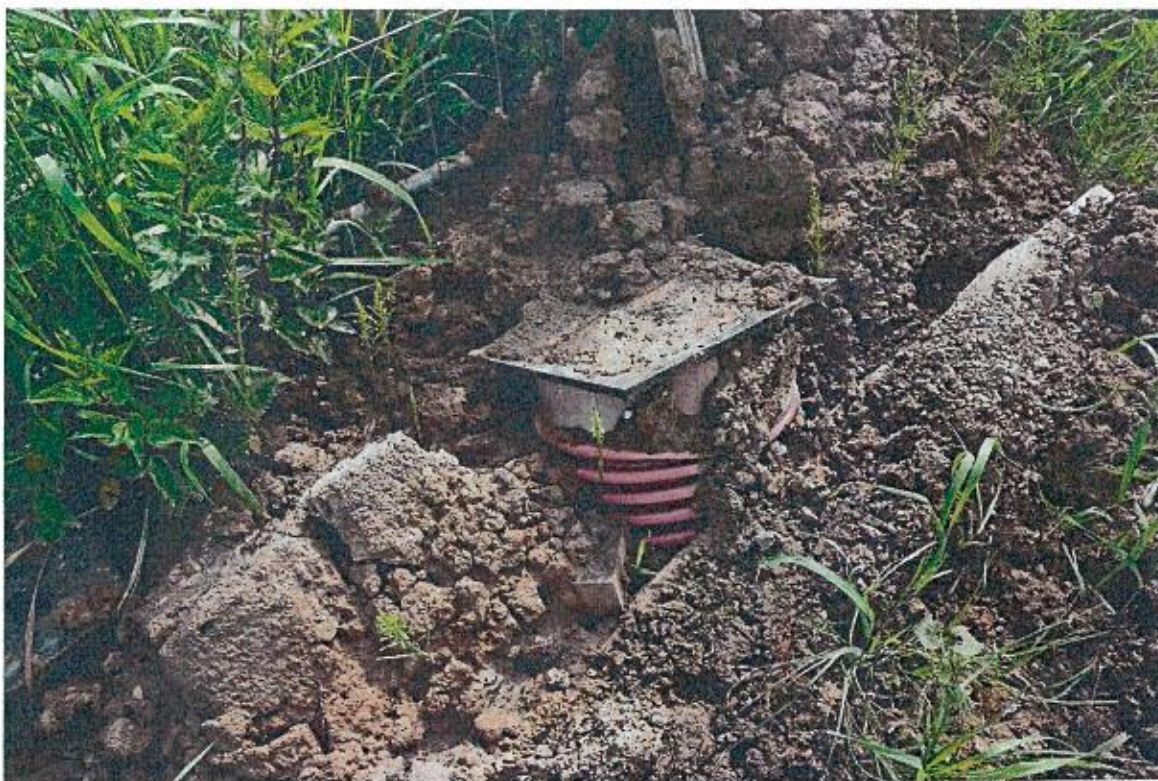
- 1) Na Radzie Budowy nr 2 w dniu 13.04.2022 r, zmieniono studnie kanalizacyjne betonowe fi 1000 mm na karbowane polipropylenowe studnie kanalizacyjne fi 315 mm, za zgodą Inwestora. Stwierdzono, że jest to zmiana nie istotna. Brak tego stwierdzenia przez projektanta instalacji sanitarnych pana mgr inż. Macieja Markowicza. Ze względu na zniszczenia zamontowanych studni należy przeprowadzić ich naprawę. Usunąć załamane i pokrzywione części rur karbowanych i za pomocą odpowiednich złączy odbudować je na nowo.

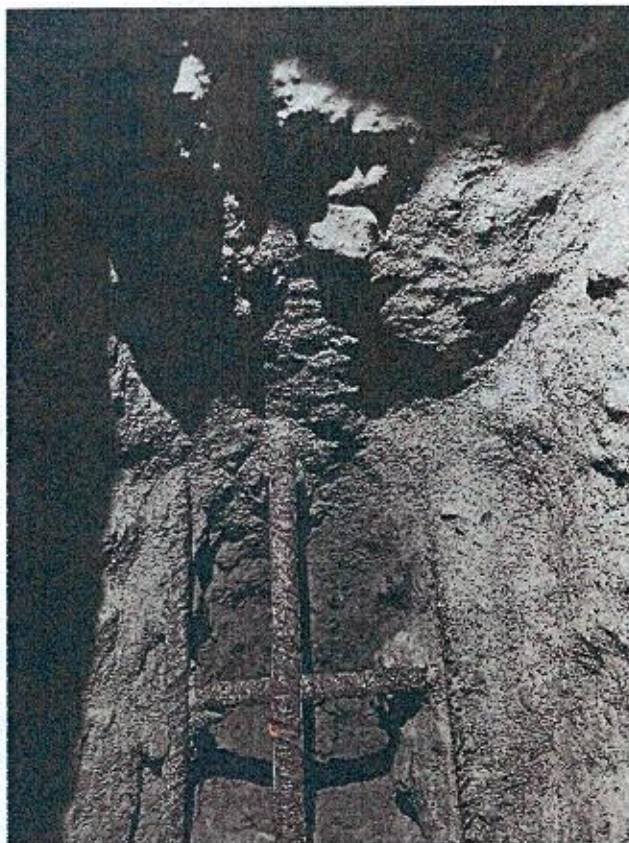
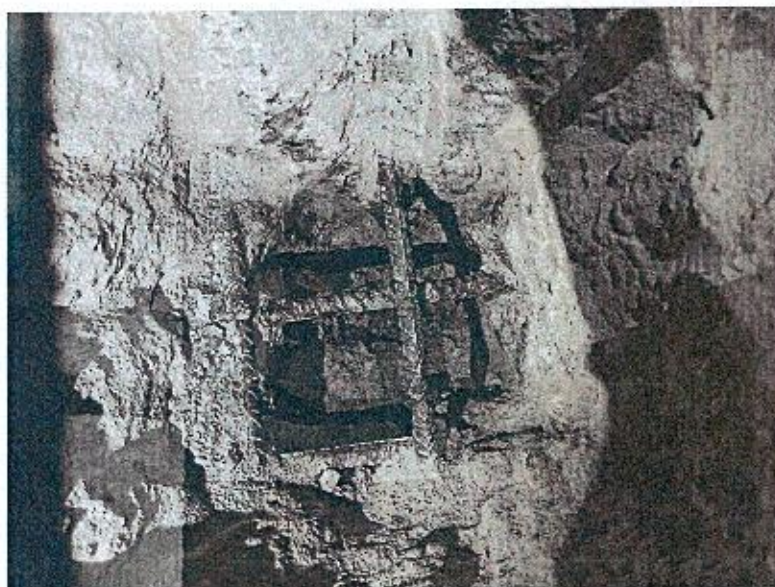
Pomiędzy płytą denną a betonem podkładowym nie stwierdzono izolacji przeciwwodnej poziomej. Na styku ścian żelbetowych piwnicy z płytą fundamentową nie zamontowano blachy pionowej z dwustronnym bentonitem, która uniemożliwia przenikanie wody do wnętrza budynku przez styk ściana płyta denna. Wynika z tego, że fundamenty budynku nie zostały wykonane w technologii TBW. Zdjęcia przedstawiają brak izolacji pod płytą fundamentową

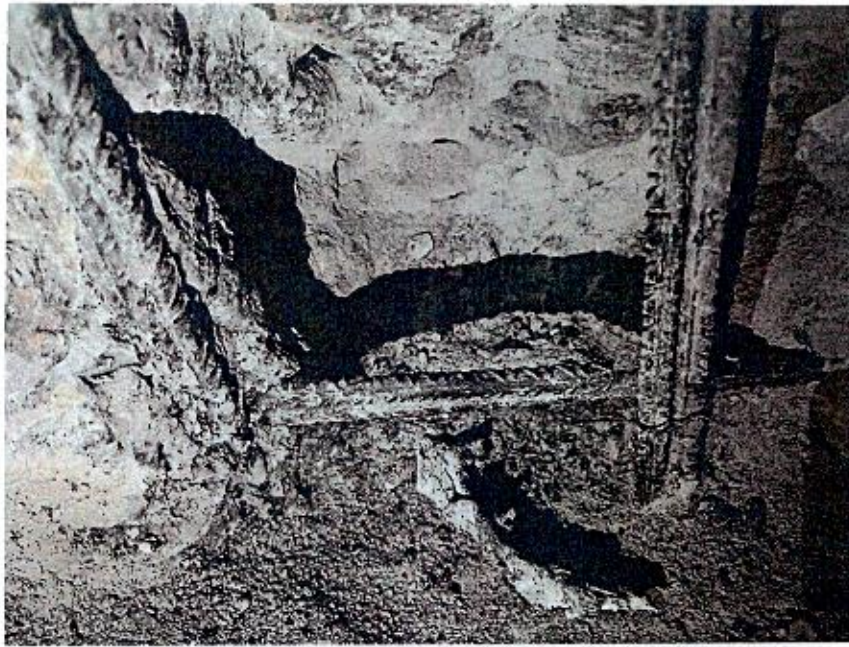
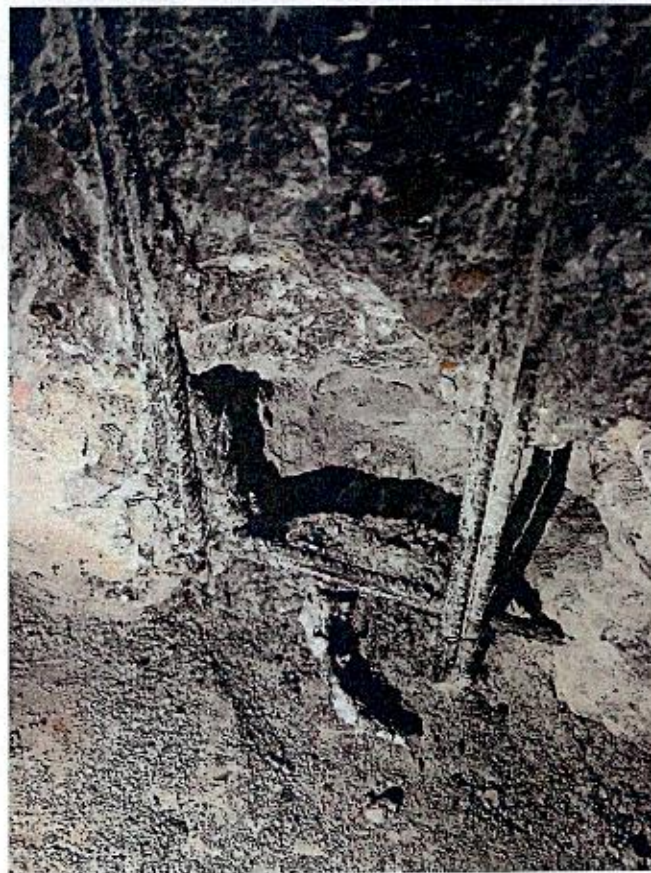
Brak elementów TBW – blacha pionowa z obustronnym bentonitem

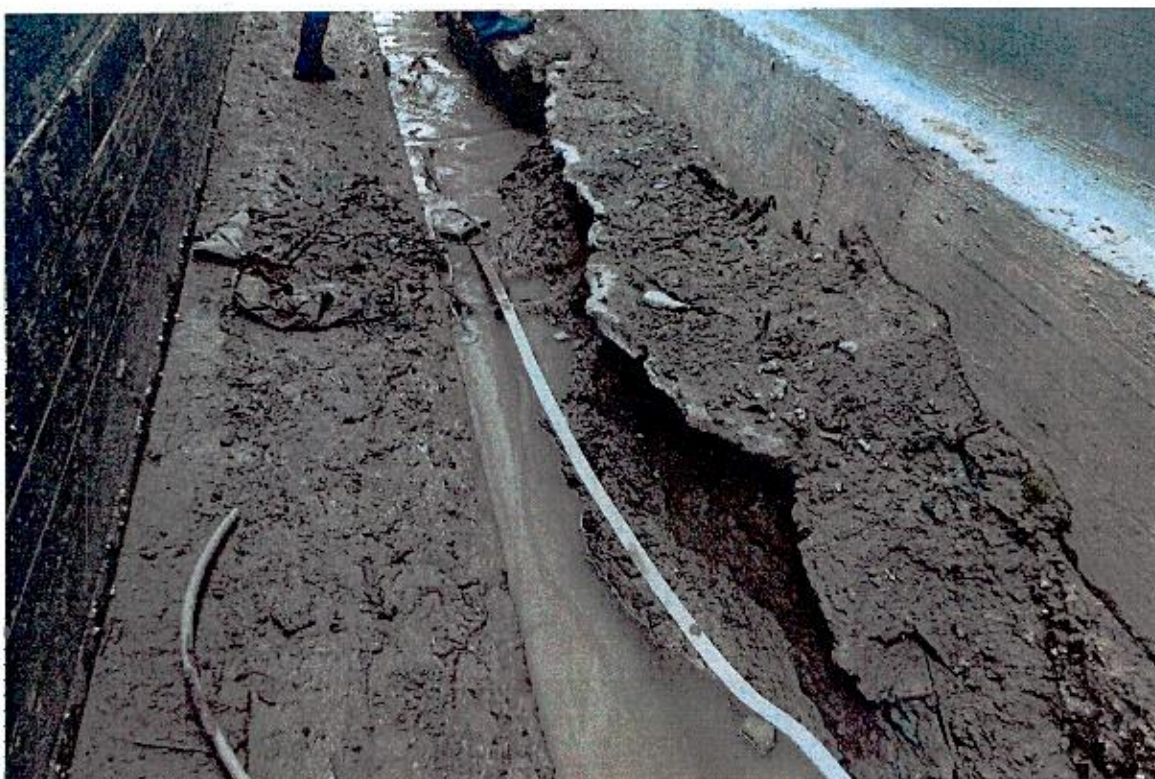
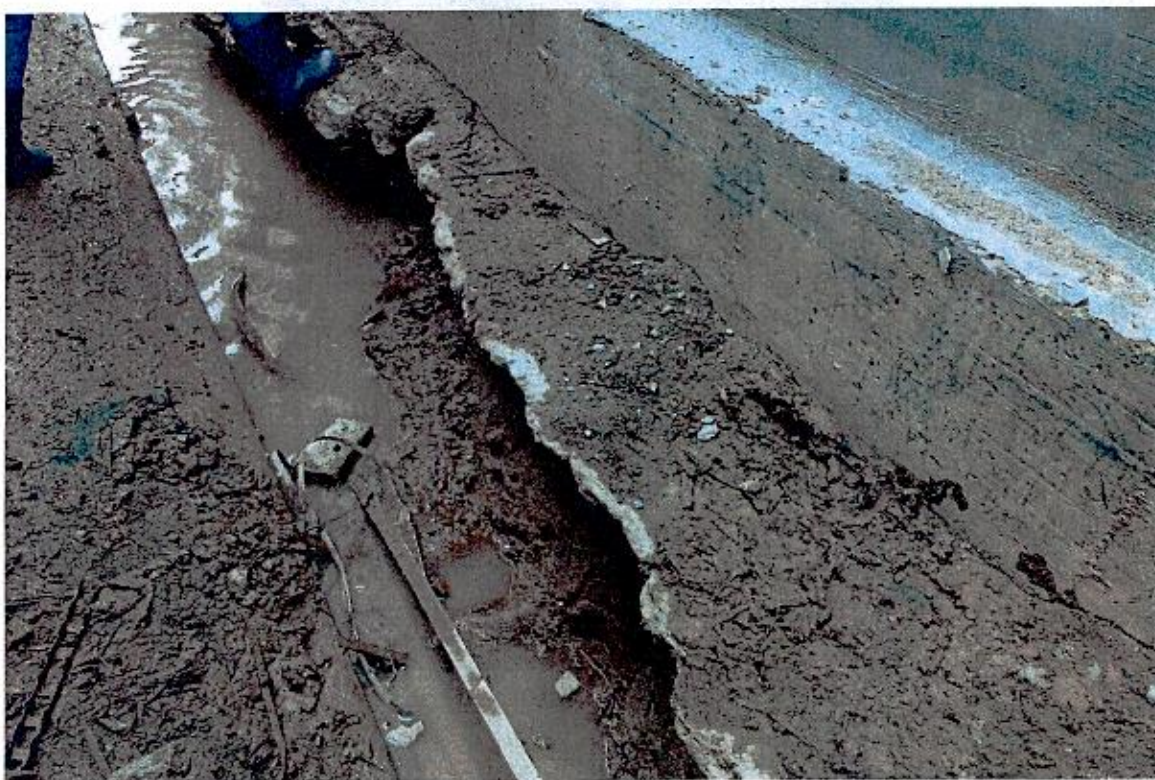
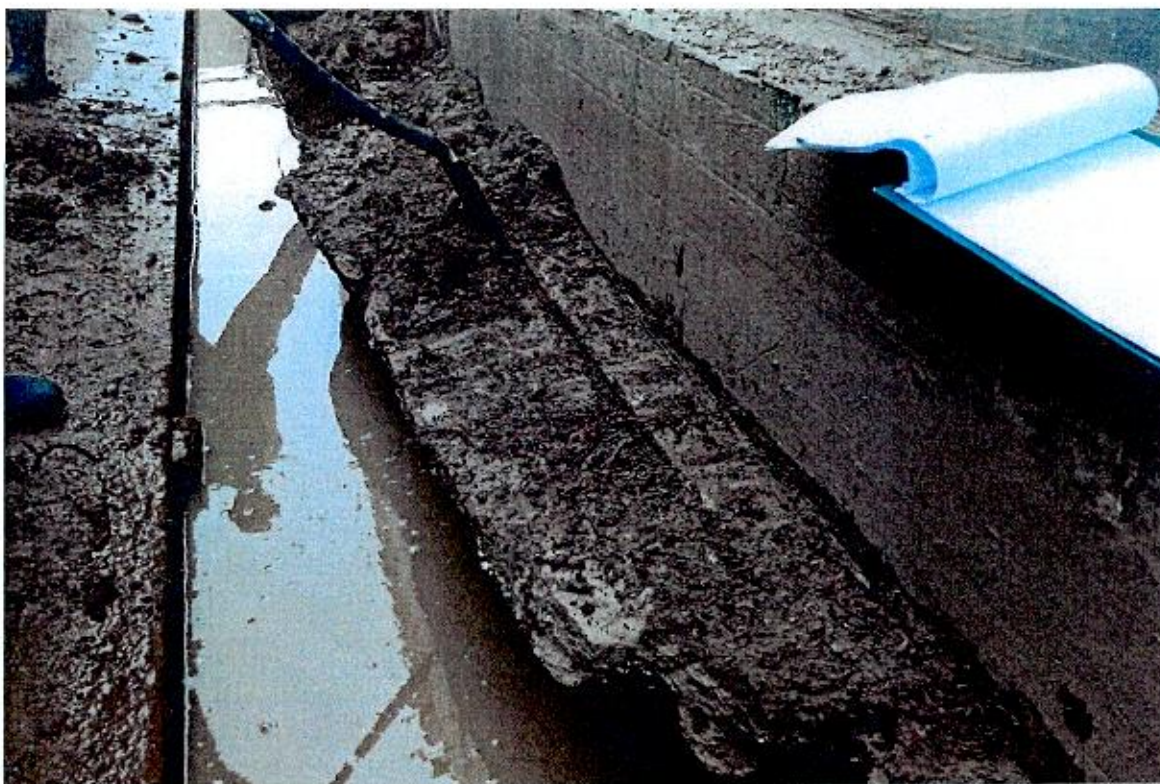
Brak izolacji poziomej przeciw wodnej pomiędzy betonem podkładowym (chudy beton) a płyta fundamentową

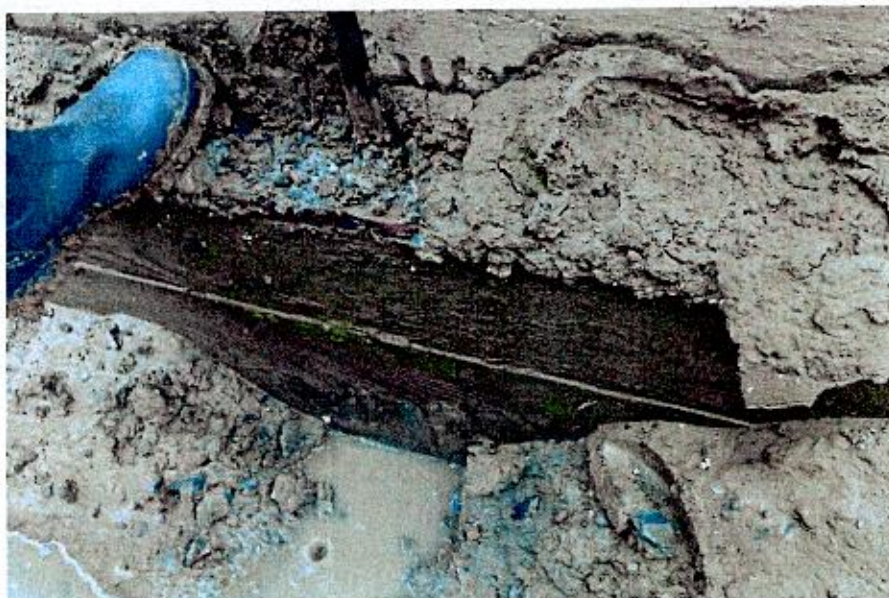
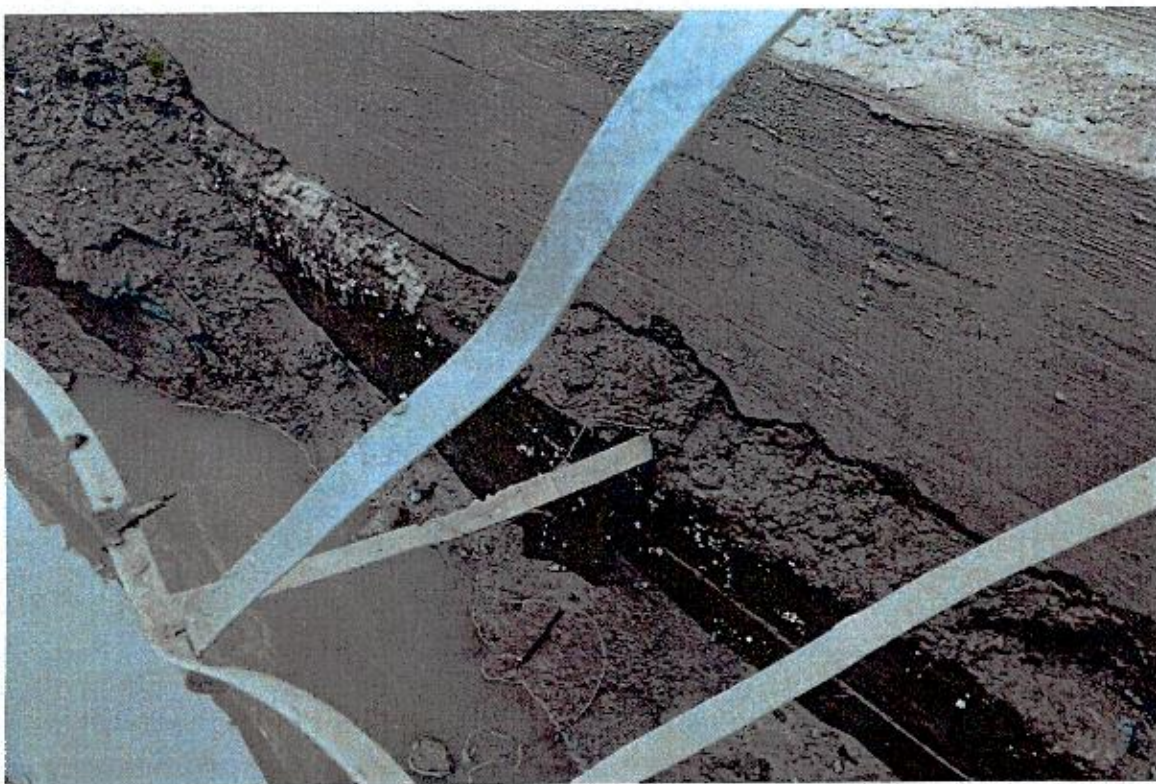
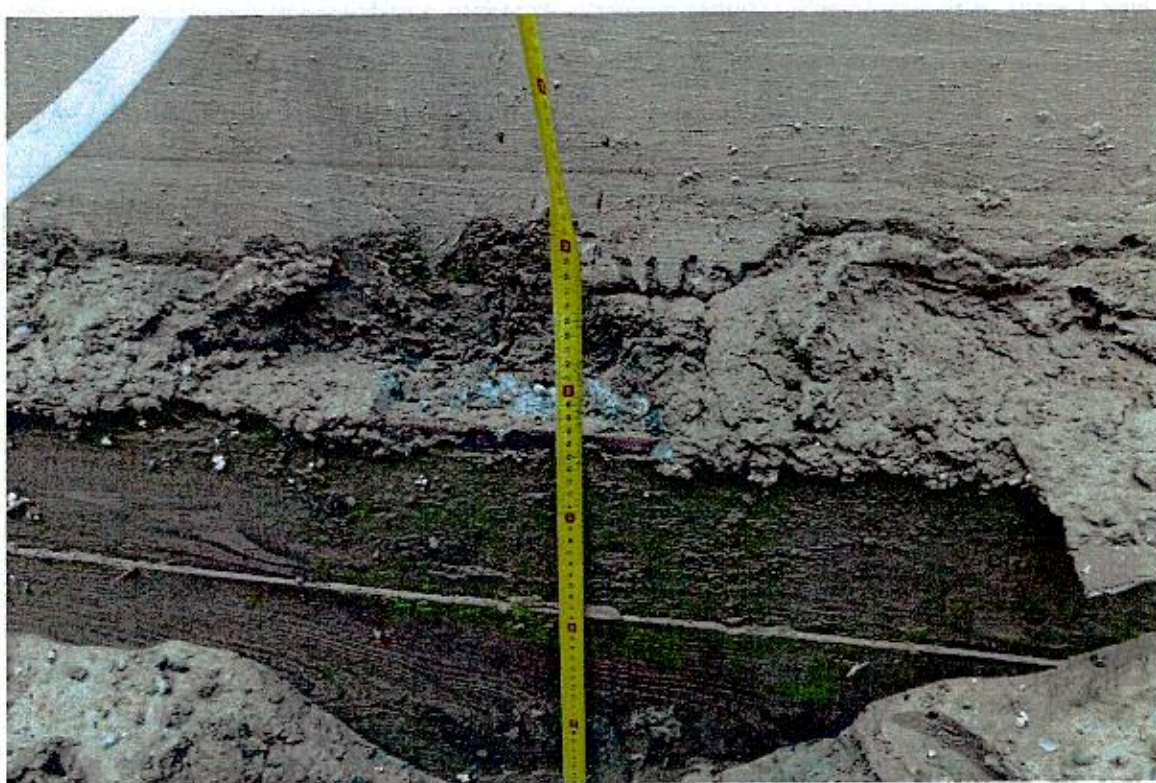
- 2) Podczas rozszalowywania wykonanych elementów żelbetowych nie usunięto wszystkich elementów szalunkowych. Na zdjęciu poniżej widać nie usunięte deski służące do wykonania szalunków przegłębienia pod podszybie windy. Nie usunięcie szalunków spowodowało, że nie wykonano izolacji przeciw wodnej na tej części konstrukcji budynku. Nie usunięte elementy szalunkowe.

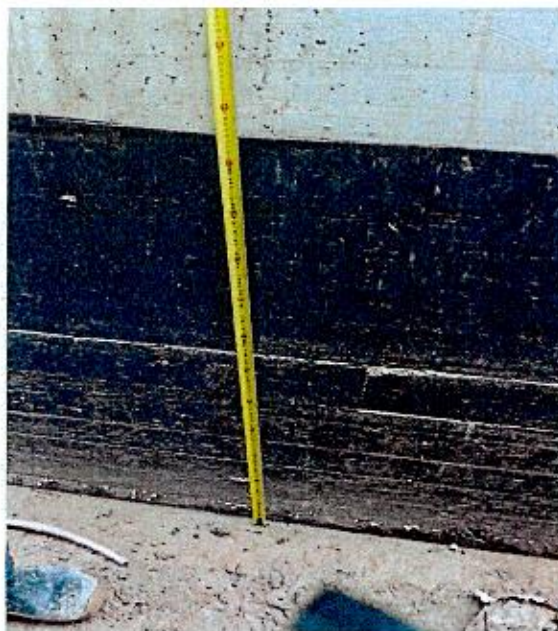
- 3) Brak : „fazy trójkątnej” – zdjęcie nr -na styku ściany piwnicznej z płytą fundamentową. Wykonanie fazy pozwoli na prawidłowe wykonanie izolacji przeciwwodnej i spowoduje likwidację ostrych narożników wklęsłych, wewnętrznych.

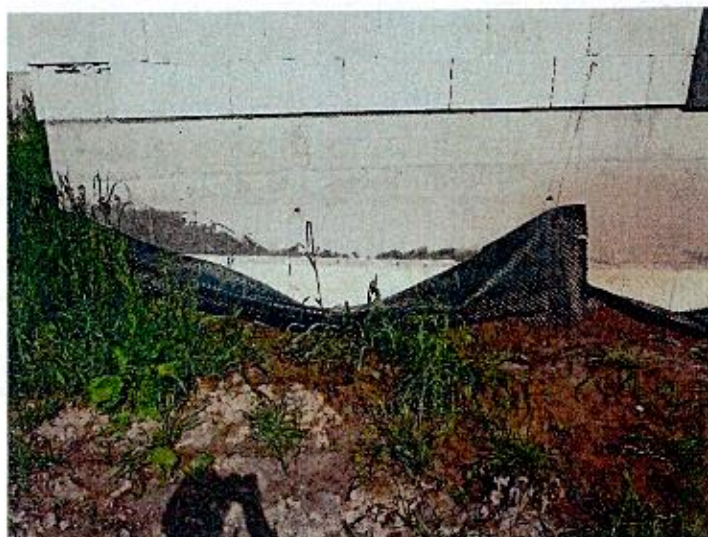
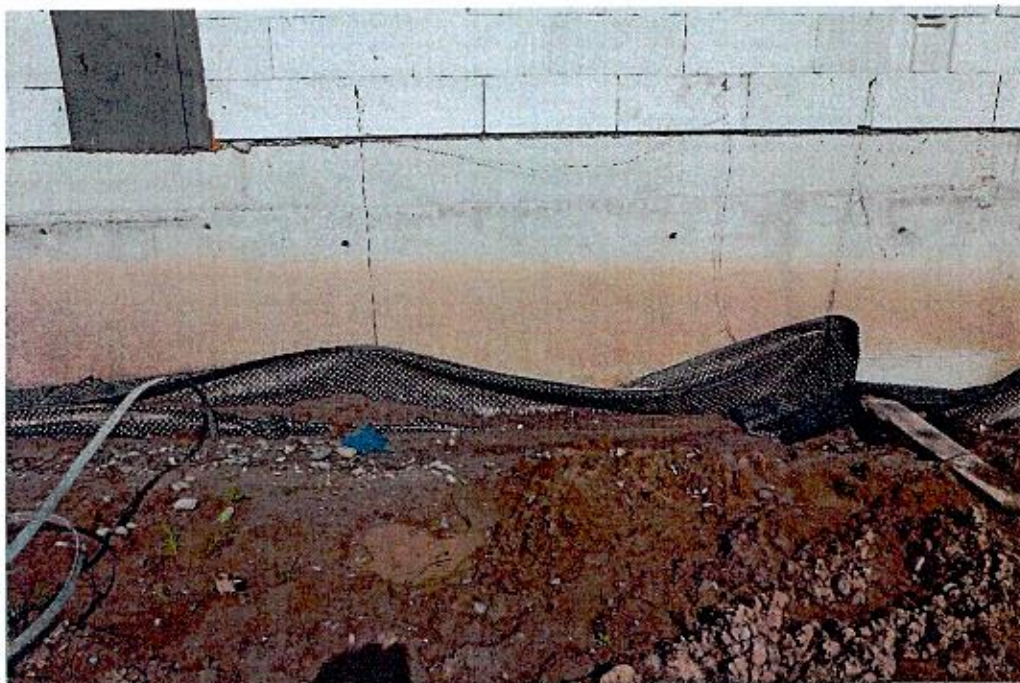
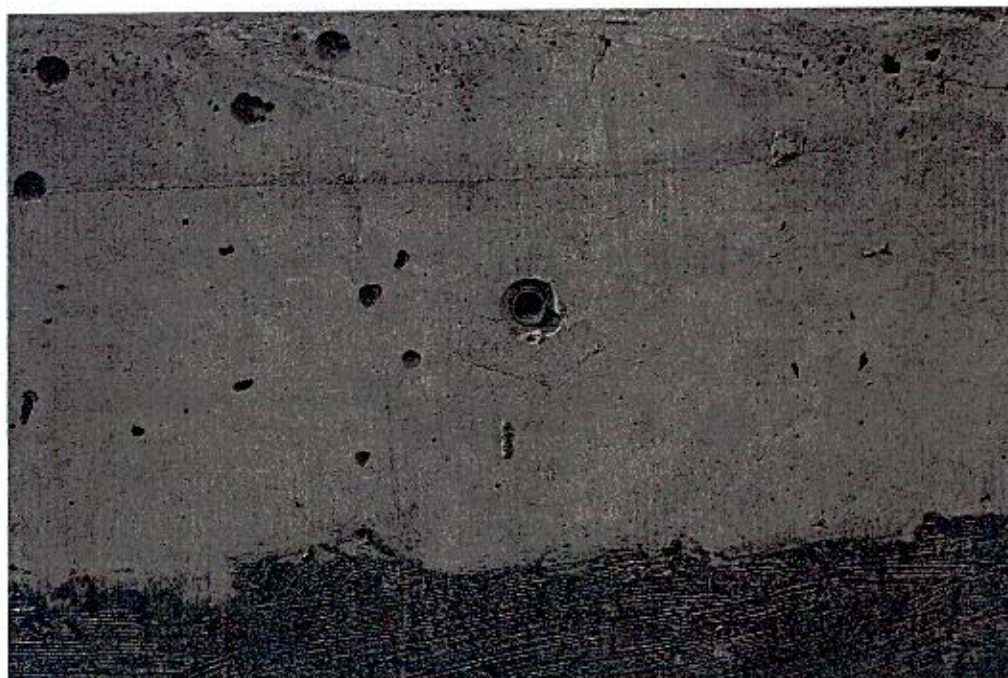
- 4) Nie zaklejone zgodnie z technologią TBW w zewnętrznych żelbetowych ścianach piwnic otwory po ściągach szalunków systemowych, tzw. ankrach. Do montażu szalunków elementów ścian fundamentowych zastosowano rurki plastikowe. WSKAZUWKI DO WYKONANIA PRAC NAPRAWCZYCH. Zgodnie z technologią TBW powinny być użyte rurki włóknobetonowe. Do zaklejenia rurek należy zastosować po dwa korki gumowe od strony wewnętrznej i zewnętrznej ściany, a następnie na dwuskładnikowej żywicy należy wkleić po jednym stożkowym korku z włóknobetonu po każdej stronie ściany.

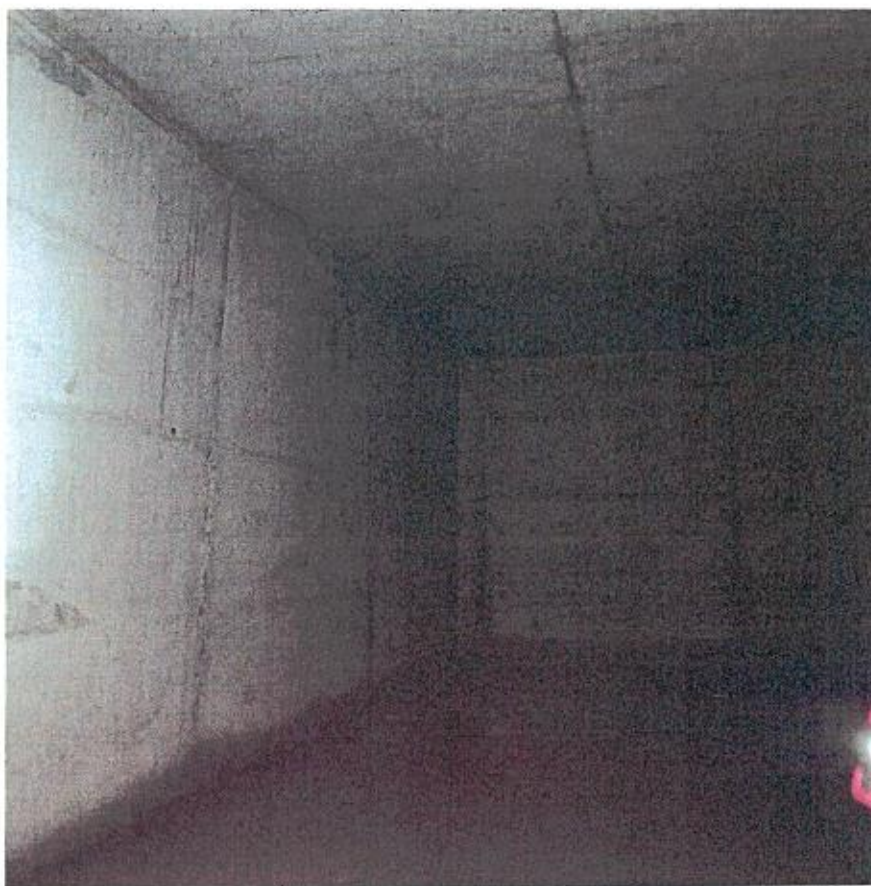
- 5) Nie zaklejone otwory po ściągach w wewnętrznych żelbetowych ścianach piwnic. Otwory należy zakleić plastikowymi korkami z obu stron ścian.

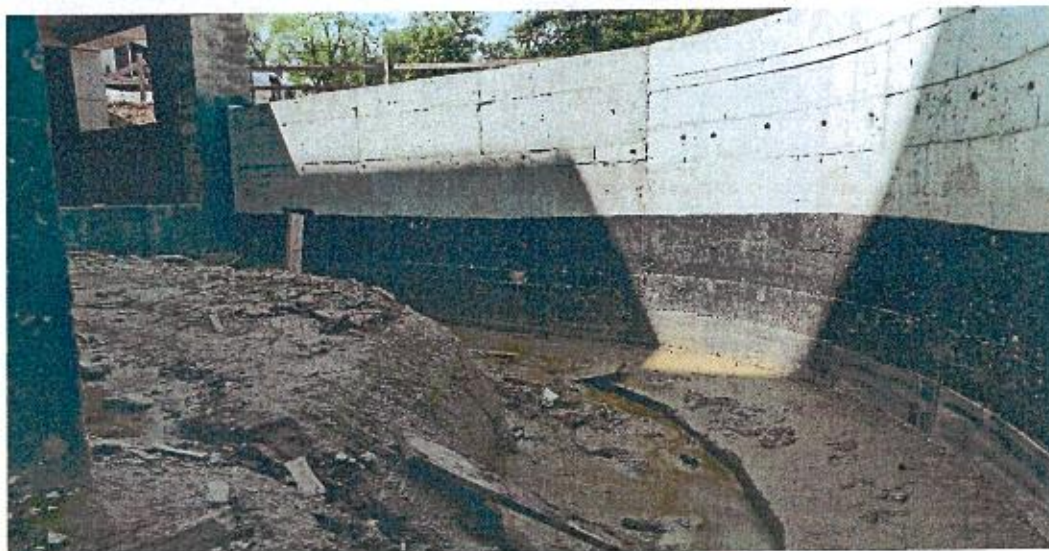
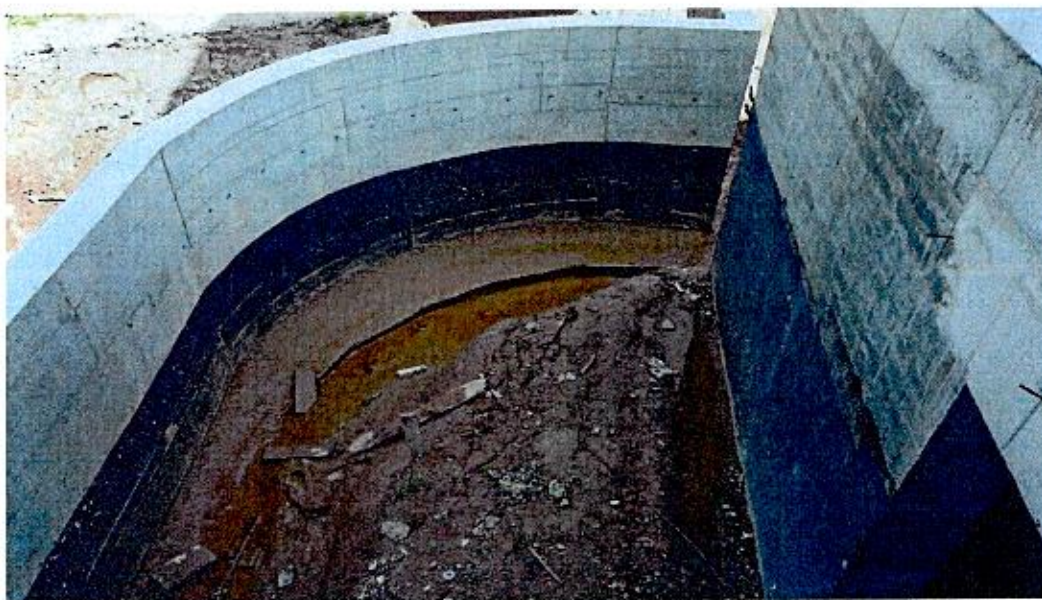
- 6) Nie zaklejone otwory po ściągach w żelbetowych ścianach muru oporowego. Otwory należy zakleić plastikowymi korkami z obu stron ścian. Do montażu szalunków elementów ścian muru oporowego zastosowano rurki plastikowe, a powinny być użyte rurki włóknobetonowe. Do zaklejenia rurek należy zastosować po dwa korki gumowe od strony wewnętrznej i zewnętrznej ściany a następnie na dwuskładnikowej żywicy należy wkleić po jednym stożkowym korku z włóknobetonu po każdej stronie ściany. Zdjęcia niezaklejonych otworów w murze oporowym

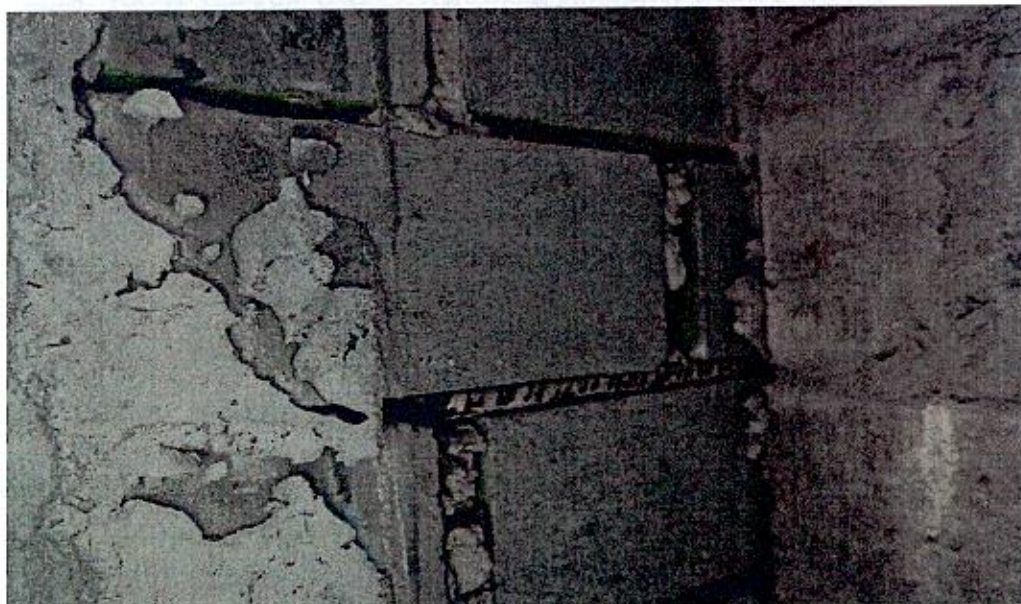
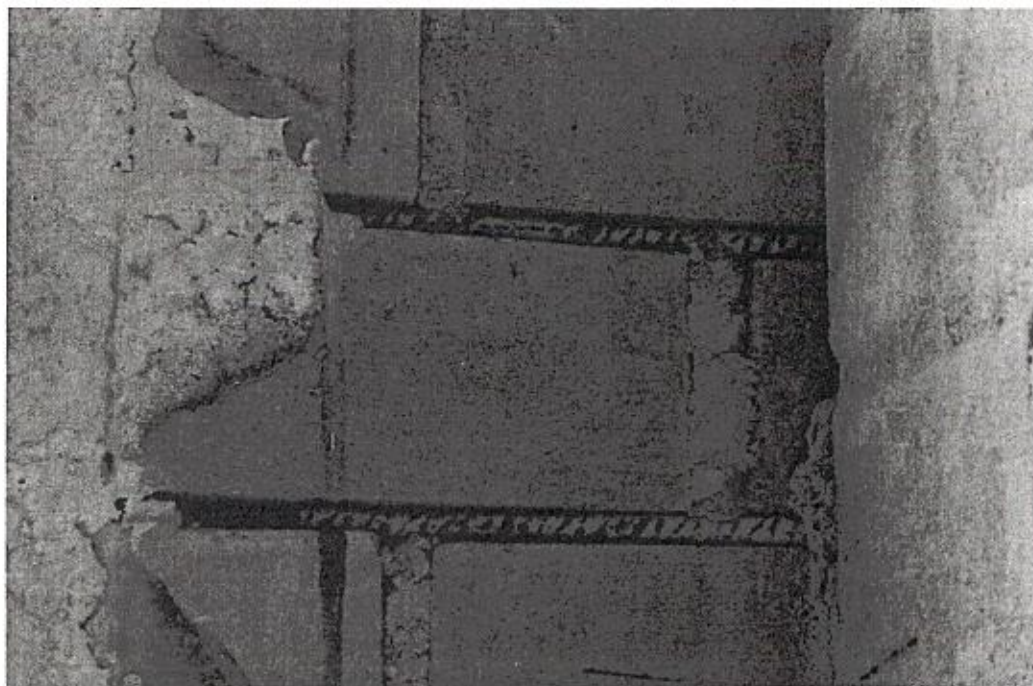
- 7) Nie usunięte ze ścian piwnicznych wykonanych z bloczków betonowych pręty stalowe służące do wykonania spoin murarskich i podtrzymania kolejnych warstw bloczków. Pręty należy usunąć i uzupełnić spoiny zaprawą murarską. Na zdjęciach nie usunięte pręty.

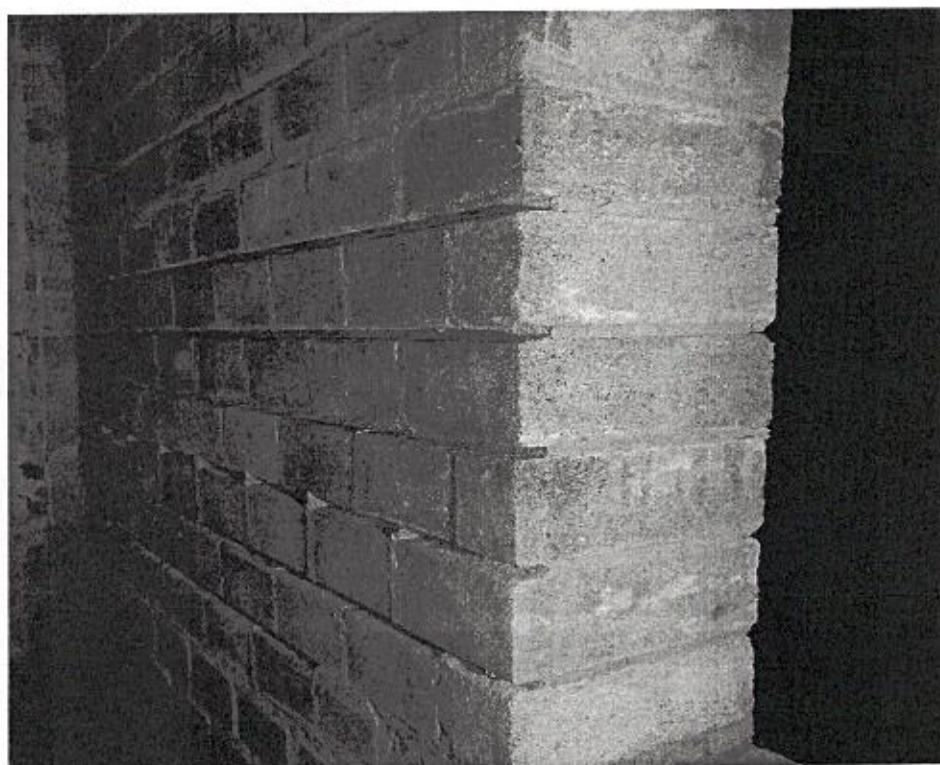
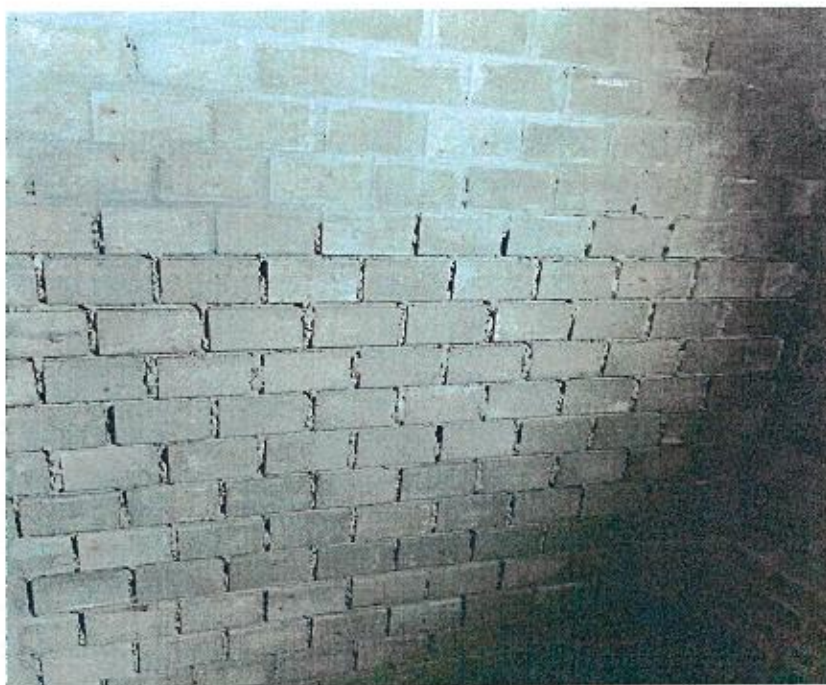
- 8) Nie wypełnione spoiny w ścianach piwnic murowanych z bloczków betonowych. Spoiny należy uzupełnić zaprawą murarską. Na zdjęciach brak spoin
