## OPINIA

Dotycząca zabezpieczenia dowodów na okoliczność określenia stanu faktycznego budowy oraz na okoliczność identyfikacji wad, usterek i jakości wykonanych robót budowlanych, występujących w ramach inwestycji pod nazwą: „Budowa Miejskiego Centrum Kultury (pow. użytkowa 1 321,04 m<sup>2</sup>, kubatura 9 463 m<sup>3</sup>) z instalacjami wewnętrznymi (elektryczną, wodno – kanalizacyjną, c. o. ciepła technologicznego, gazową, wentylacji mechanicznej i klimatyzacji) budową przyłączy wod. kan., kanalizacji deszczowej, parkingu, przebudowę drogi dojazdowej, budową stacji transformatorowe, murów oporowych, linii oświetleniowej, zbiornika na wody opadowe oraz rozbiórką odcinka sieci kanalizacji sanitarnej na działkach nr 875/1, 870/12, 870/28, 870/30, 870/30, 870/23, 916 w Bobowej.”

Kraków, maj – lipiec 2023 rok

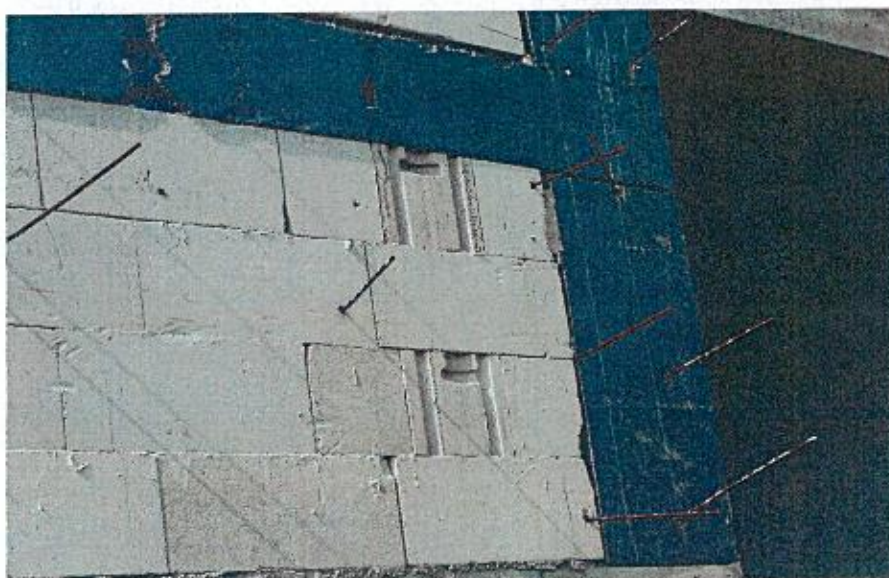
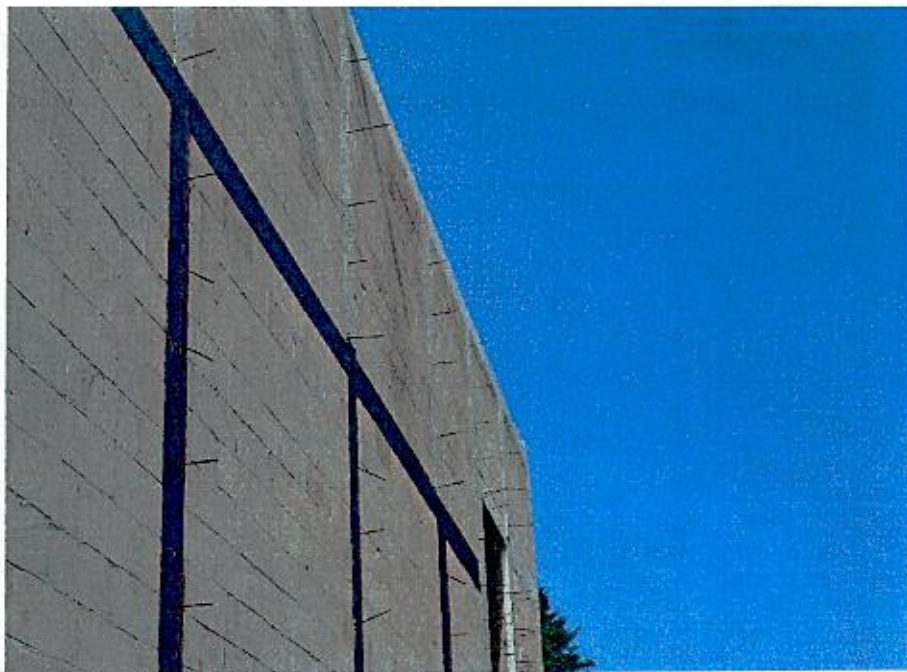
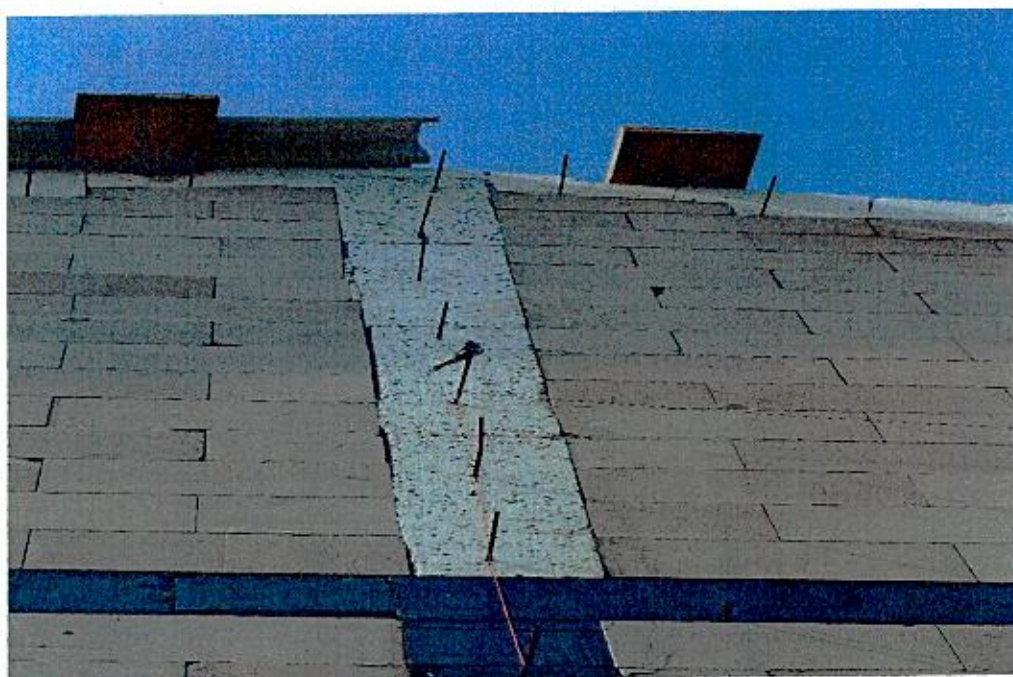
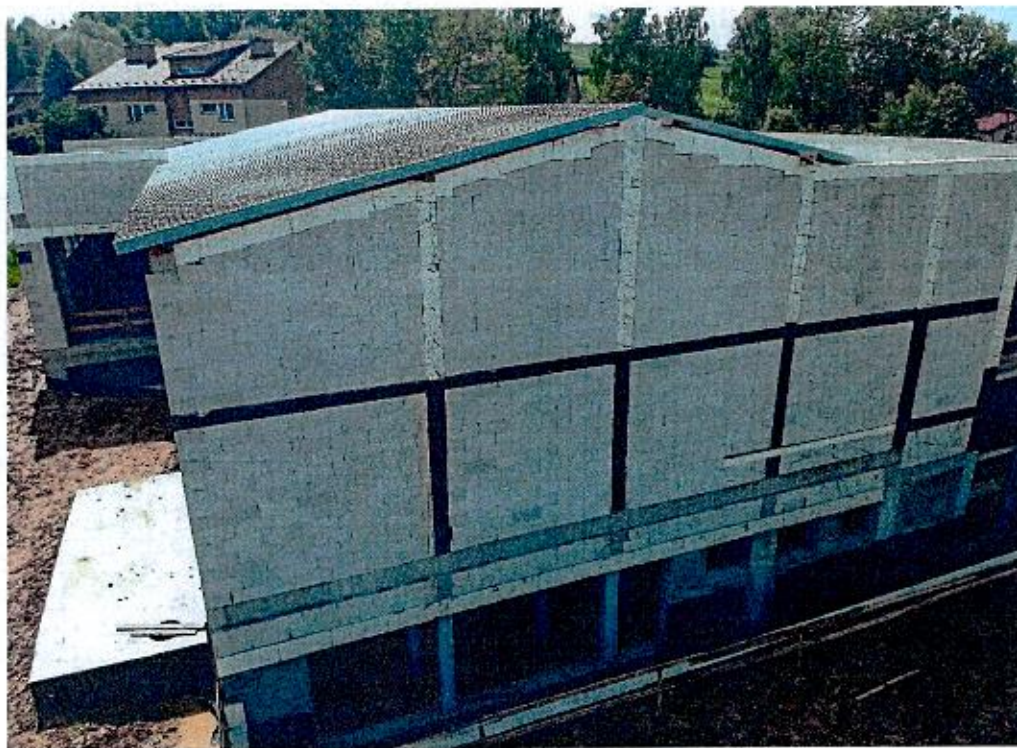
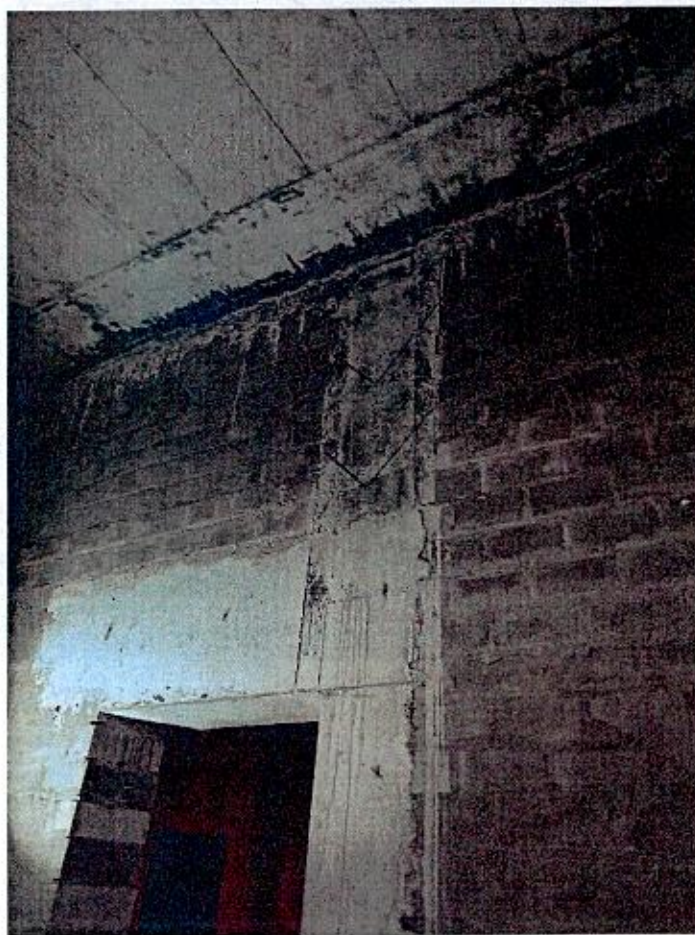
- 1) Pozostawione pręty stalowe w różnych elementach konstrukcyjnych budynku. Pręty nie zostały usunięte po robotach rozszalunkowych elementów żelbetowych.

Pręty należy wyciąć na głębokość do 1 cm w głąb elementu żelbetowego, zabezpieczyć go farbą antykorozyjną, a powstały ubytek betonu uzupełnić zaprawą naprawczą do betonu. Pręty w bloczkach YTONG należy usunąć jak opisano wyżej, a uszkodzoną powierzchnię bloczka uzupełnić białym klejem do murowania. Przed wycięciem prętów należy wykonać próbę ich wybicia ze ściany. Na zdjęciach widoczne pręty.

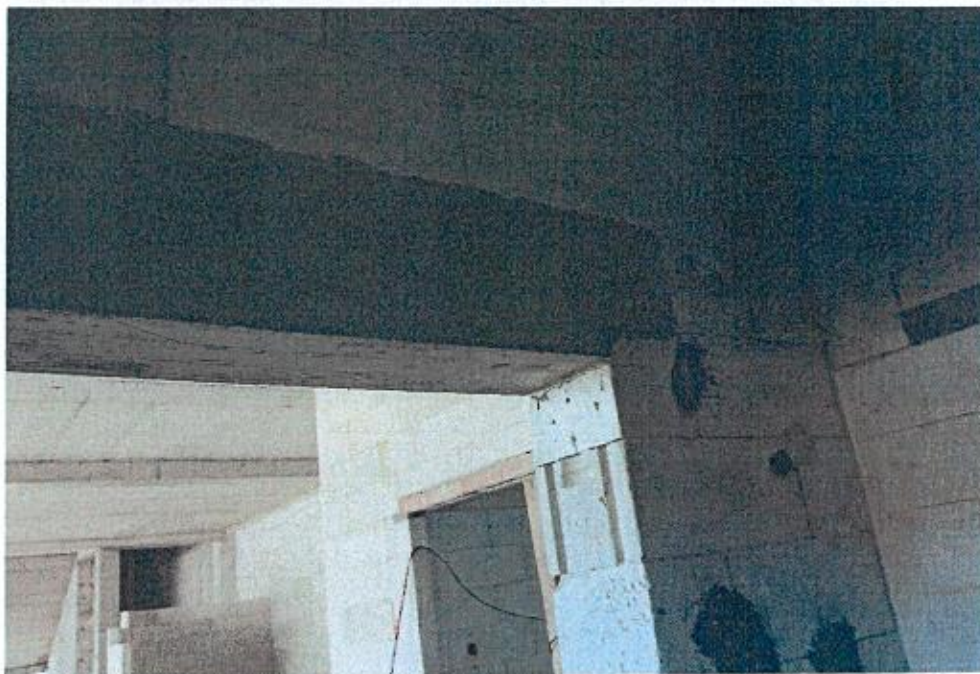
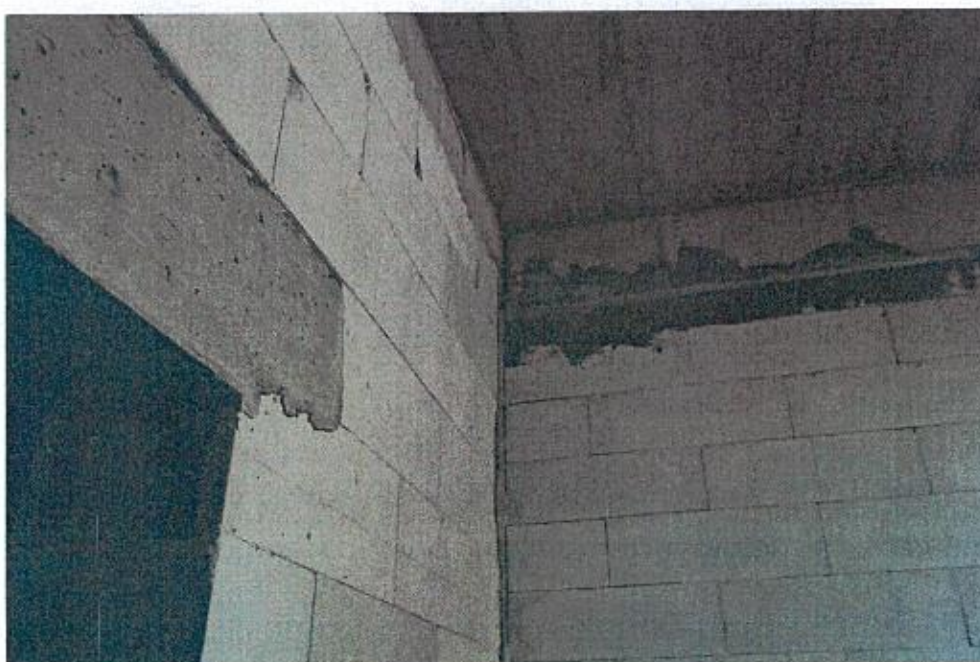
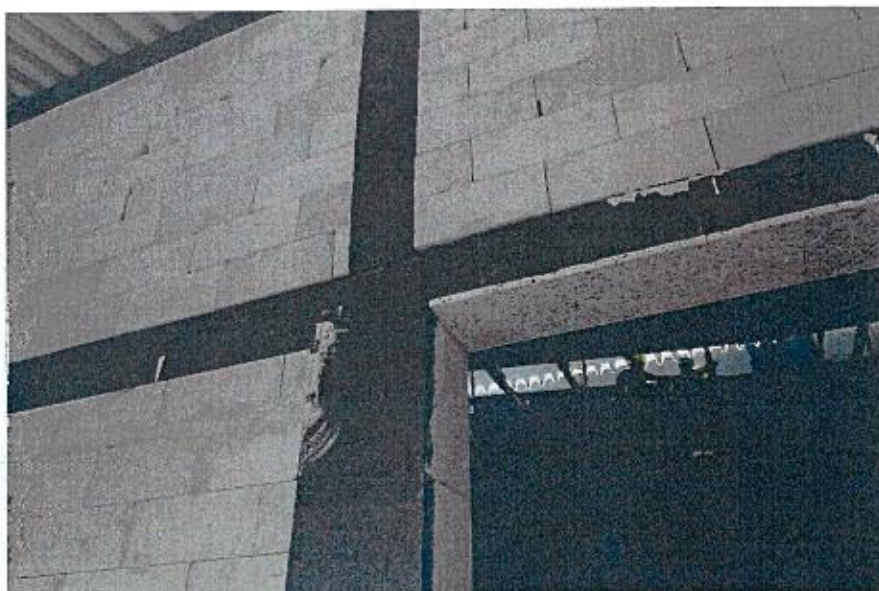
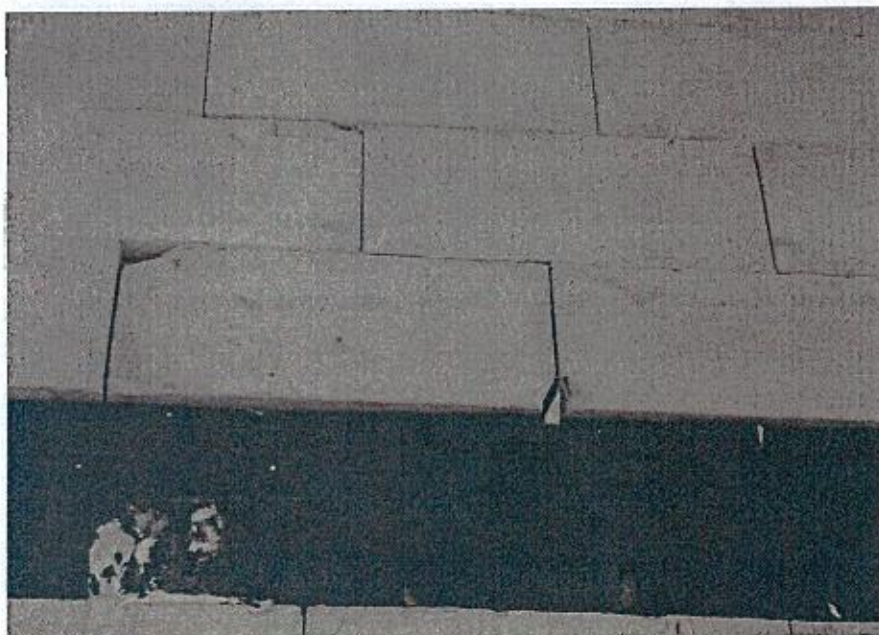
- 2) Uszkodzone powierzchnie bloczków YTONG, uzupełnione zwykłą zaprawą murarską bądź nie uzupełnione wcale. W przypadku pozostawienia szarej zaprawy mogą wystąpić przebarwienia kolorystyczne w formie ciemnych plam na wykończonej ścianie. Zaleca się usunięcie szarej zaprawy murarskiej, a w jej miejsce wstawienie białego kleju do bloczków.

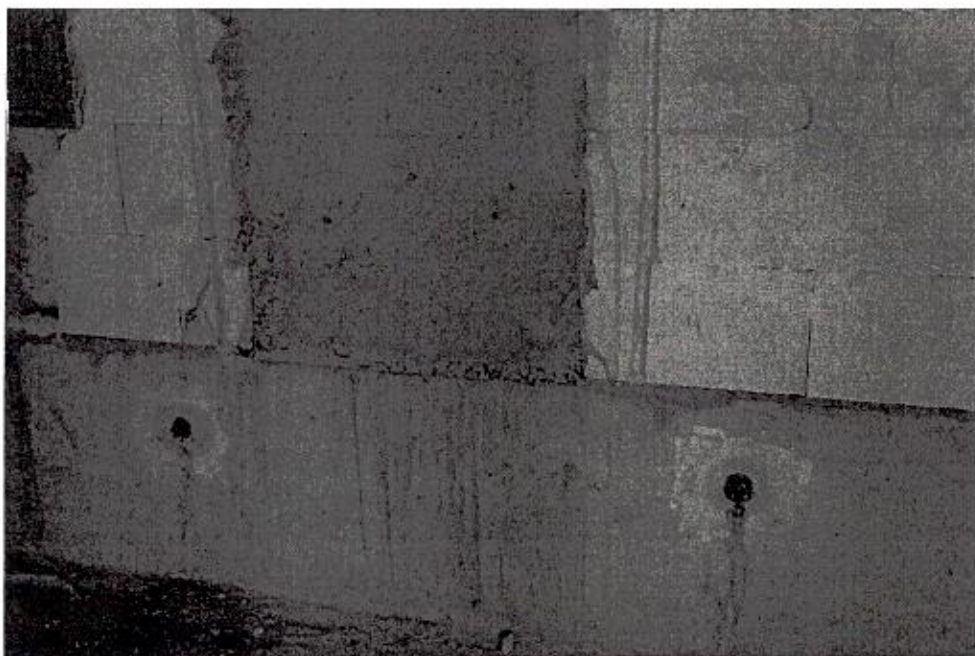
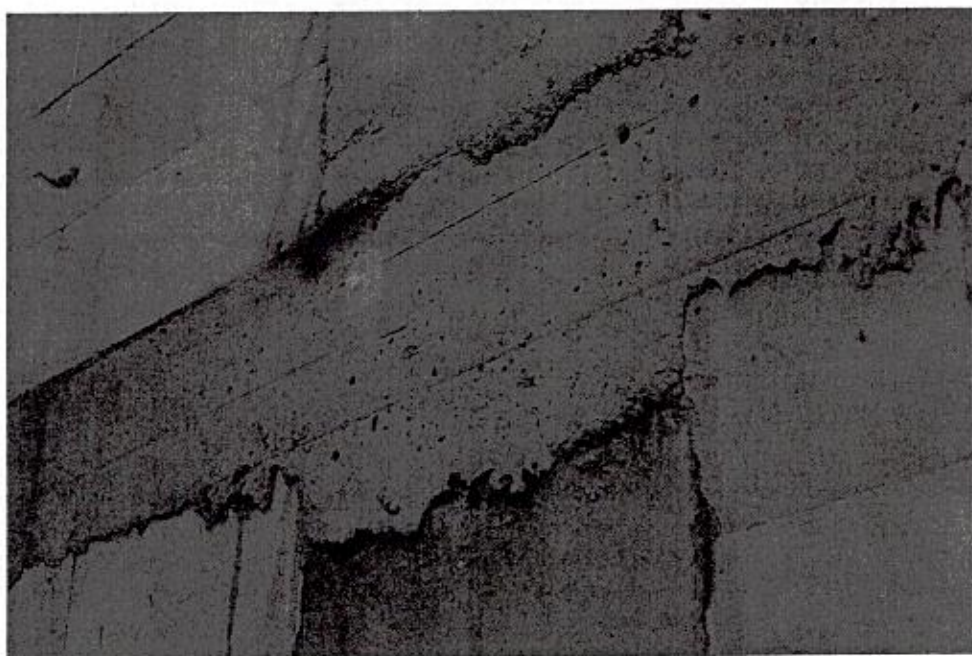
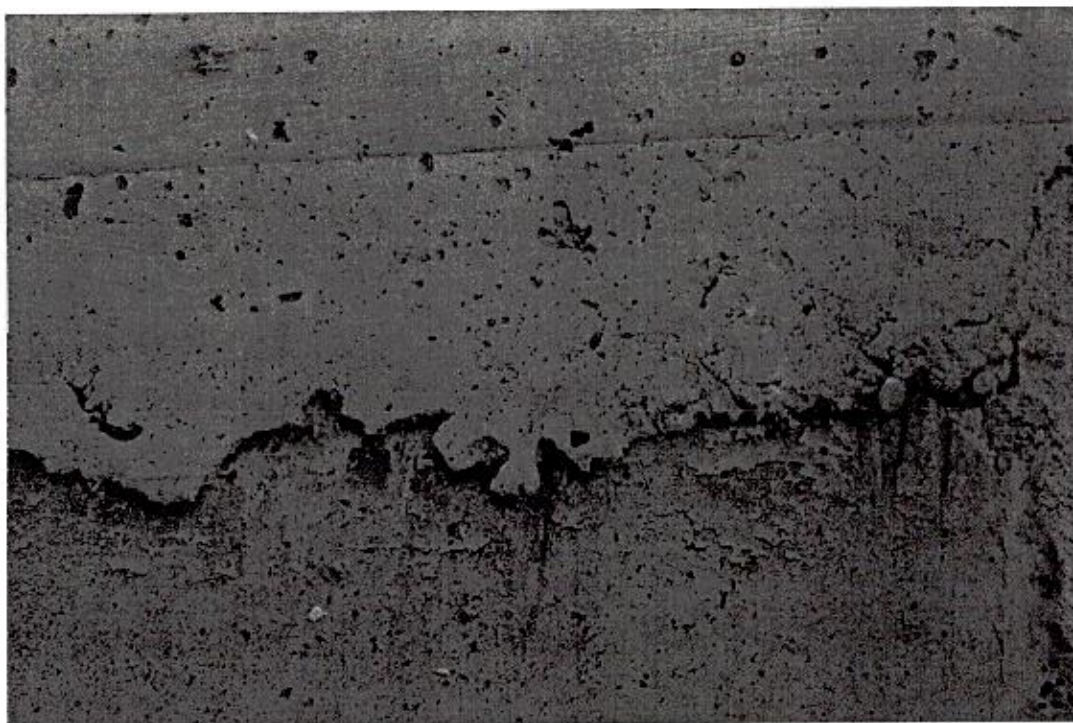
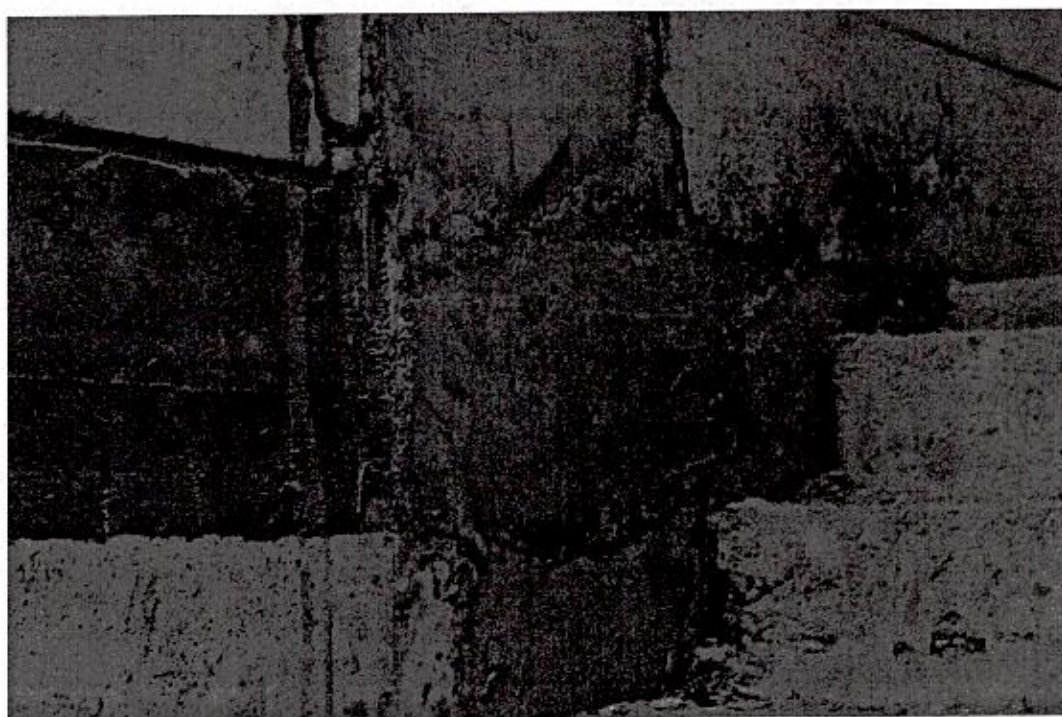
- 3) Nie przeprowadzono tzw. kosmetyki elementów konstrukcji, zarówno żelbetowych jak i z bloczków YTONG i betonowych. Brak naprawy tzw. raków, nie usunięto nadlewek betonu przy wykonywaniu trzpieni żelbetowych, belek i wieńców.

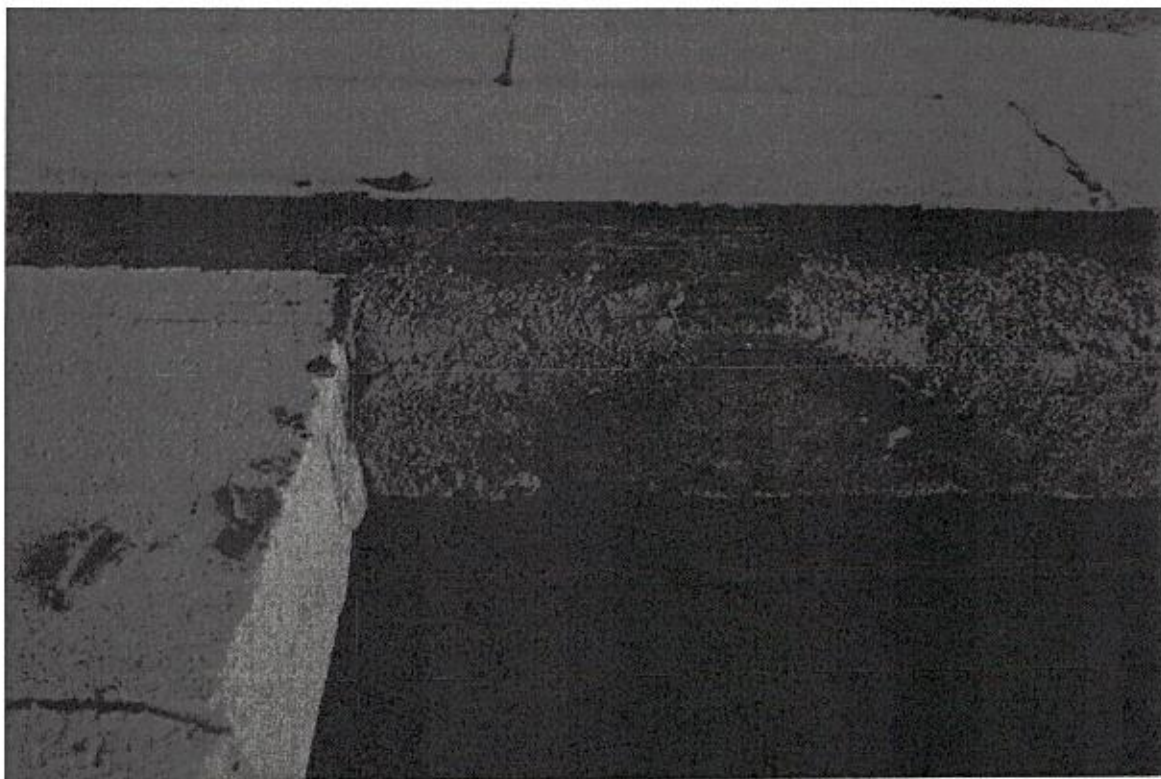
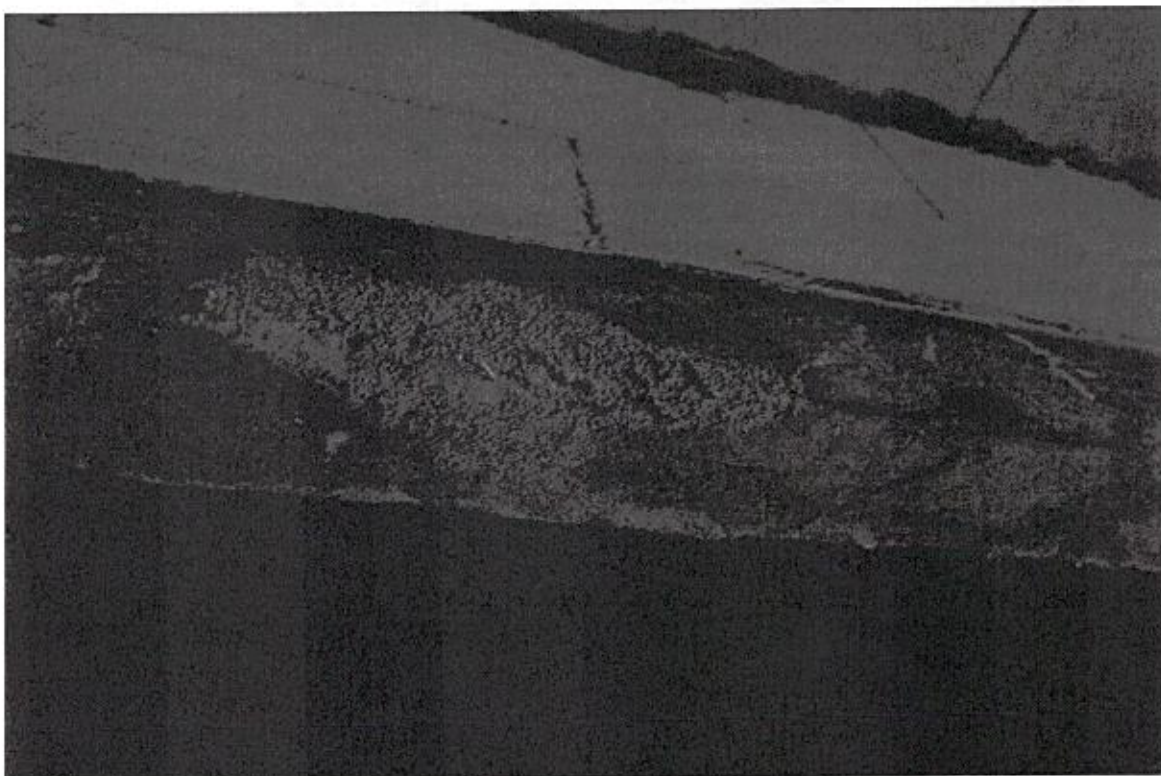
4) Niedbale wykonane i osadzone nadproża nad drzwiami wewnętrznymi do pomieszczeń

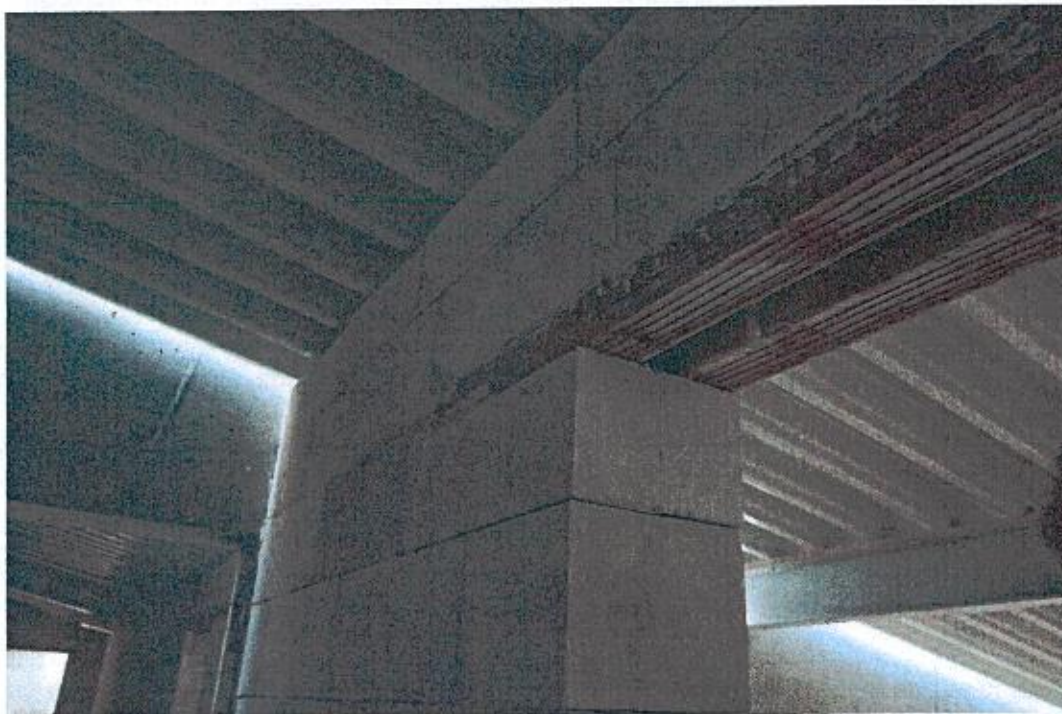
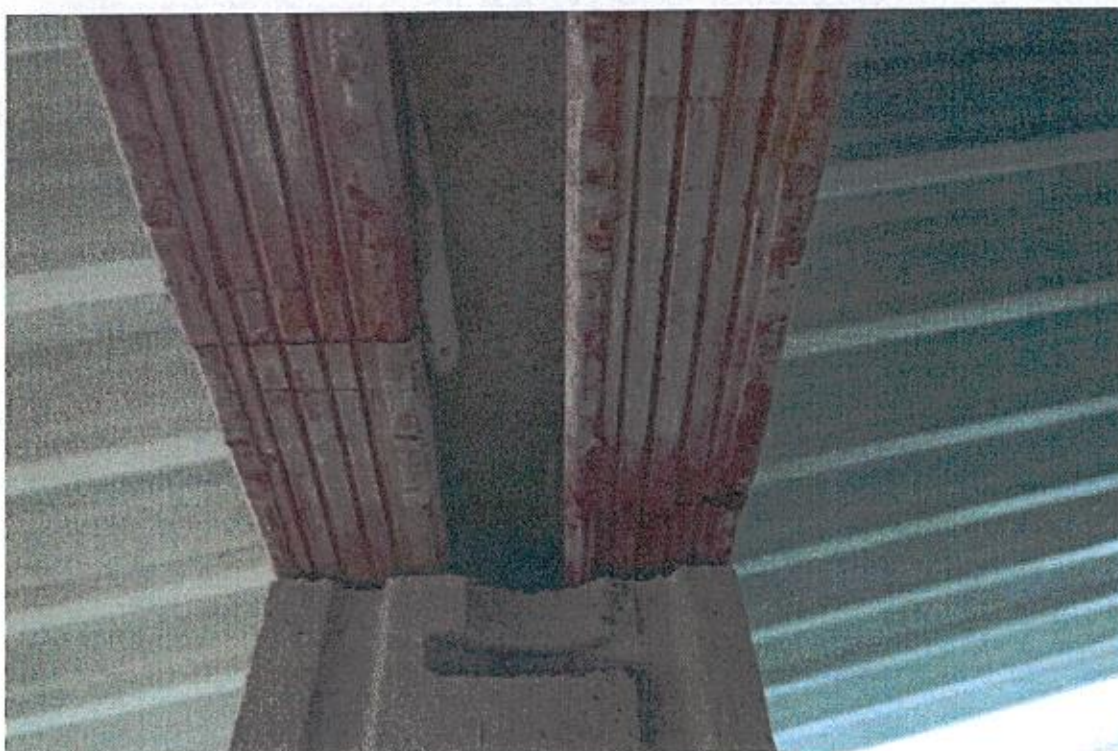
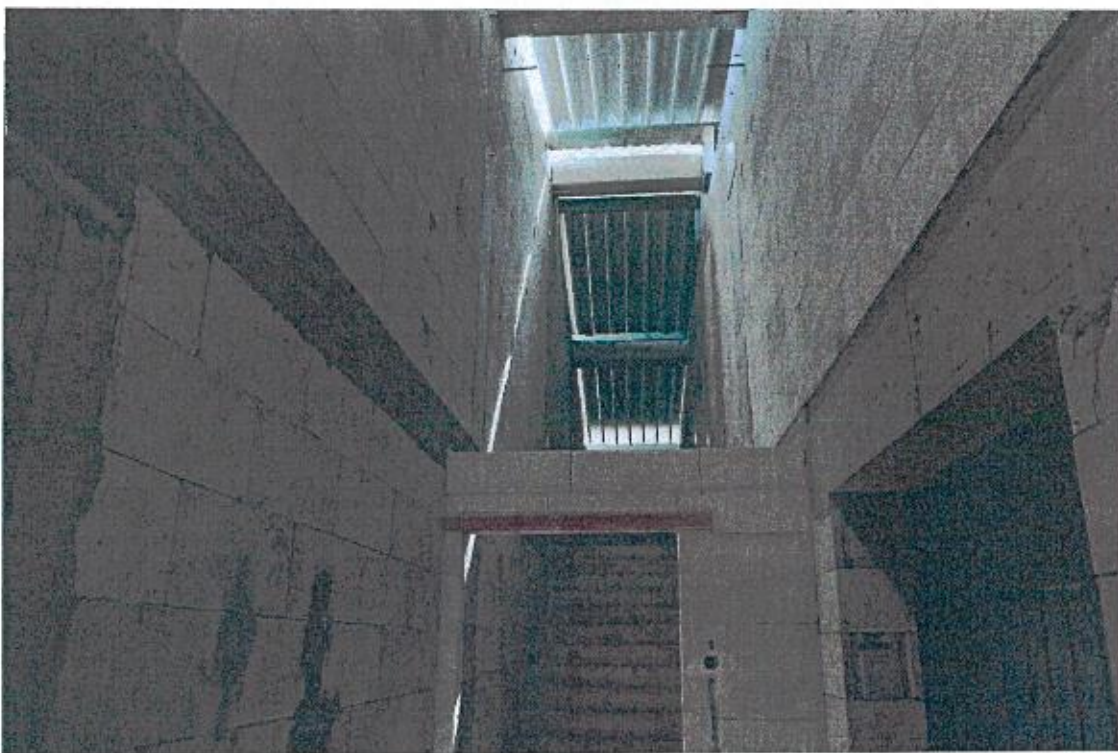
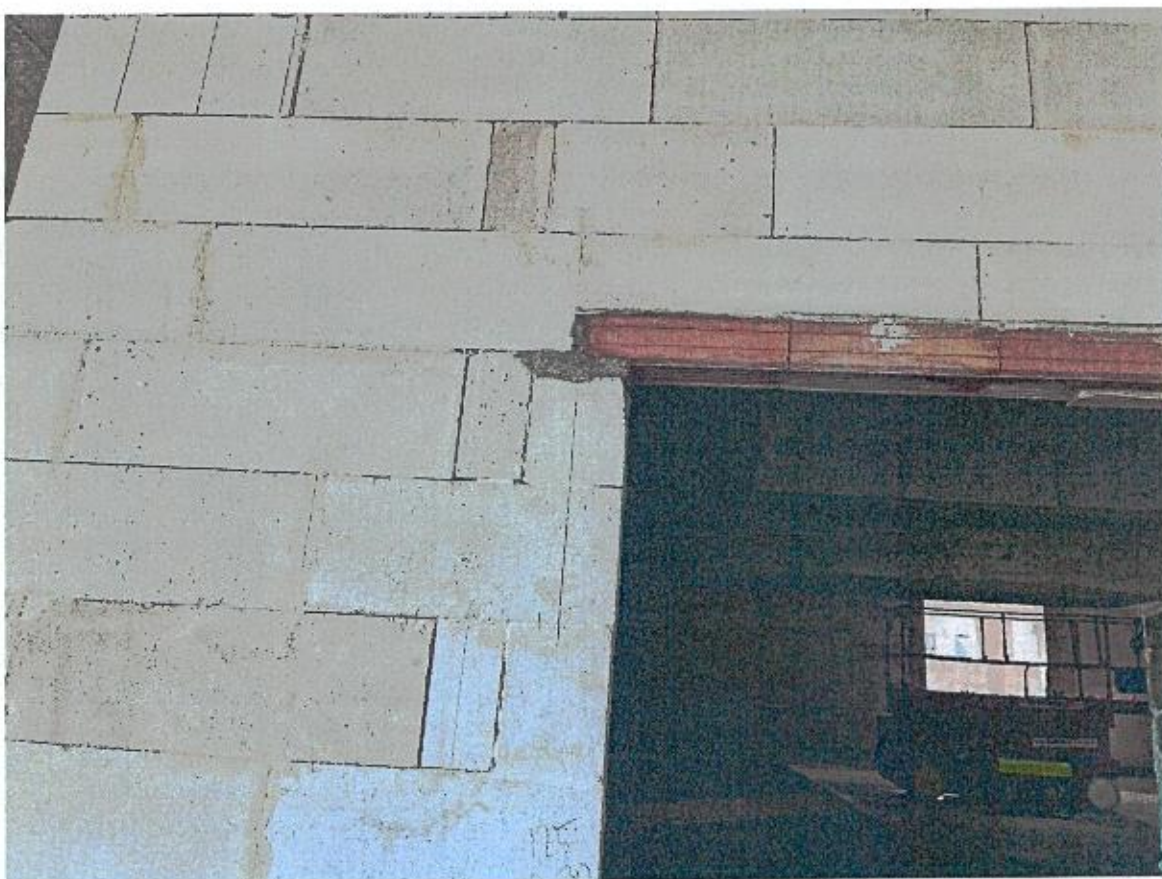
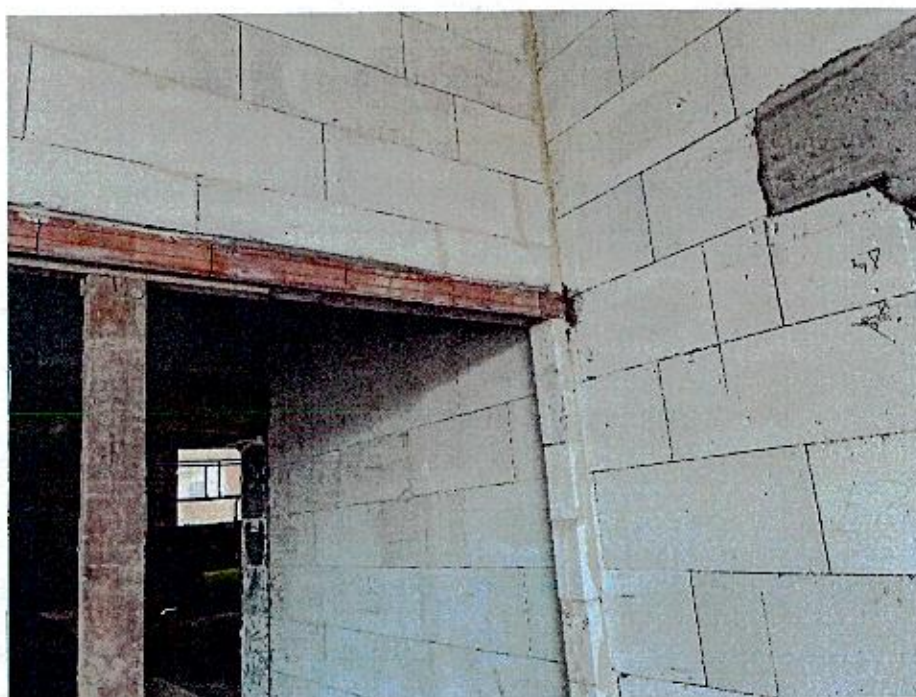
- 5) Źle osadzone nadproża ceramiczne nad drzwiami wewnętrznymi. Nadproża osadzono bez poduszek betonowych, bezpośrednio na pustakach YTONG. Nie wypełniona betonem przerwa między zamontowanymi nadprożami ceramicznymi. Brak prawidłowego podparcia nadproża na murze, którego długość powinna wynosić nie mniej niż 12,5 cm.

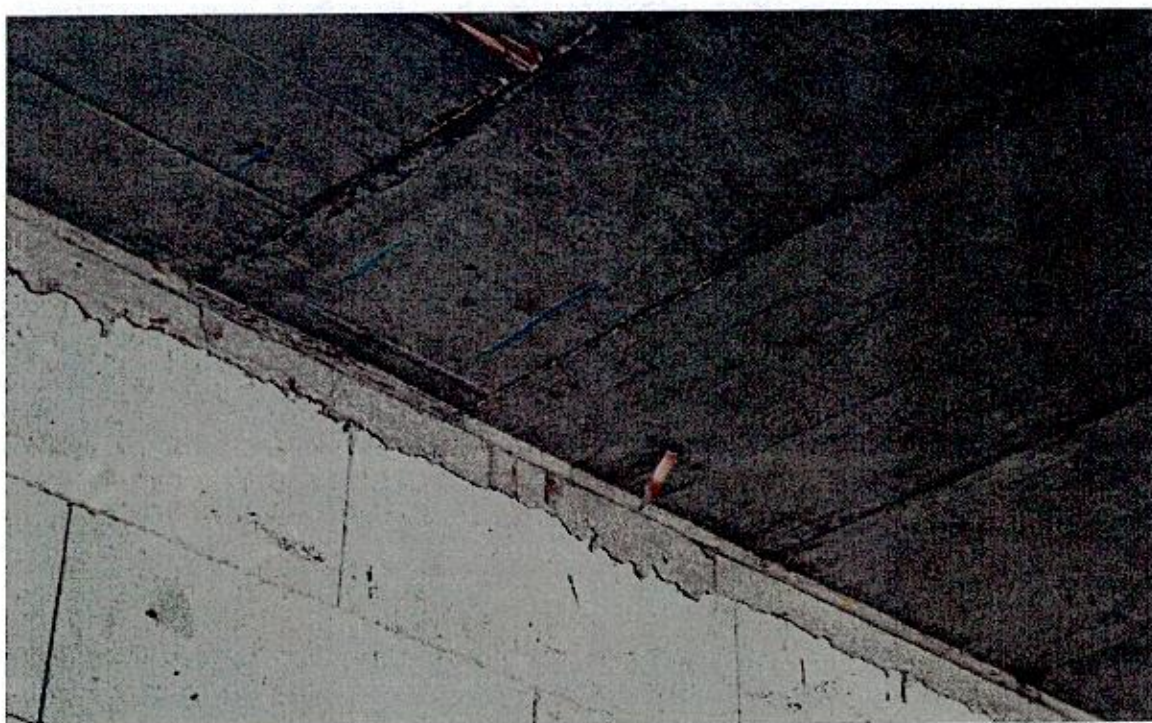
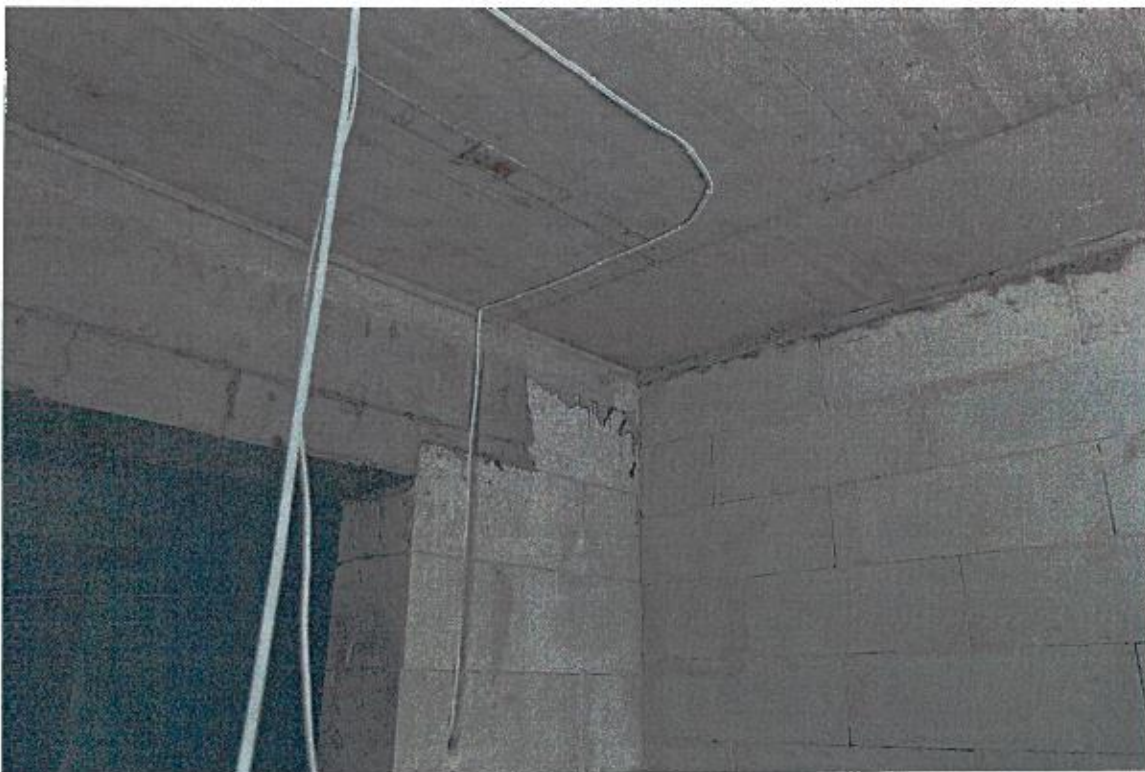
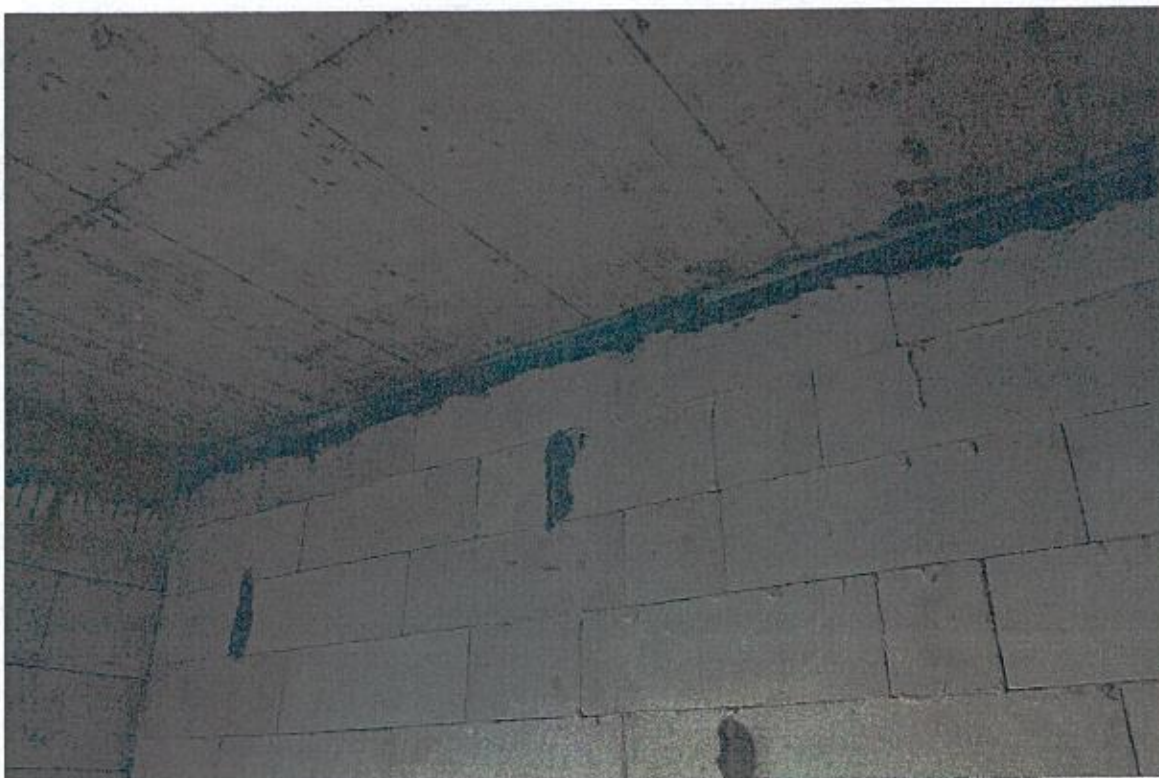
- 6) Brak szczeliny dylatacyjnej na styku ścian działowych z bloczków YTONG a stropem. Szczeliny wypełniono zaprawą murarską lub oparto na nich bezpośrednio strop. Brak szczeliny dylatacyjnej we wskazanych miejscach będzie powodowało zgniatanie, kruszenie pustaków oraz zarysowania wyprawy tynkarskiej ściennej podczas stanu użytkowania stropu.

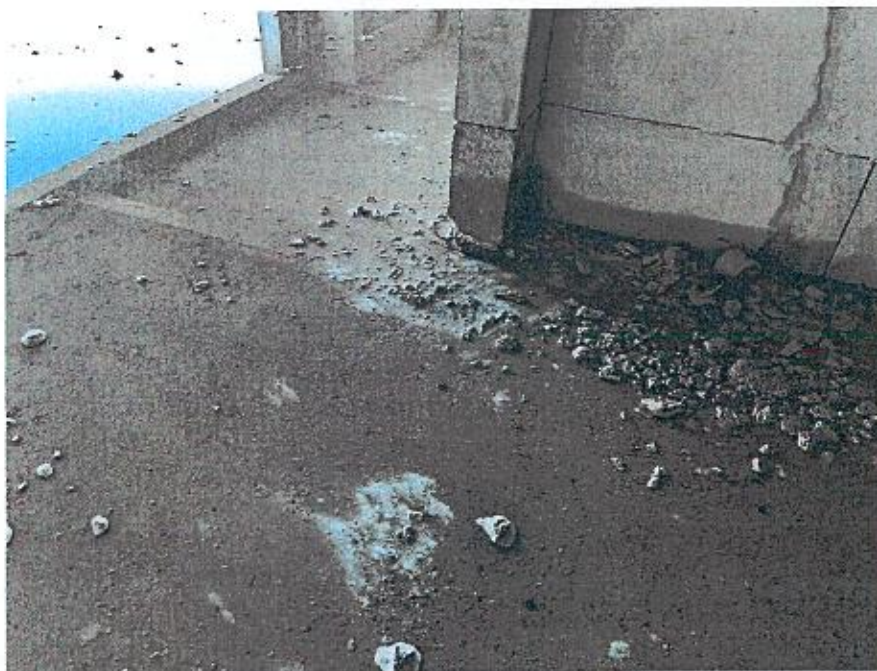
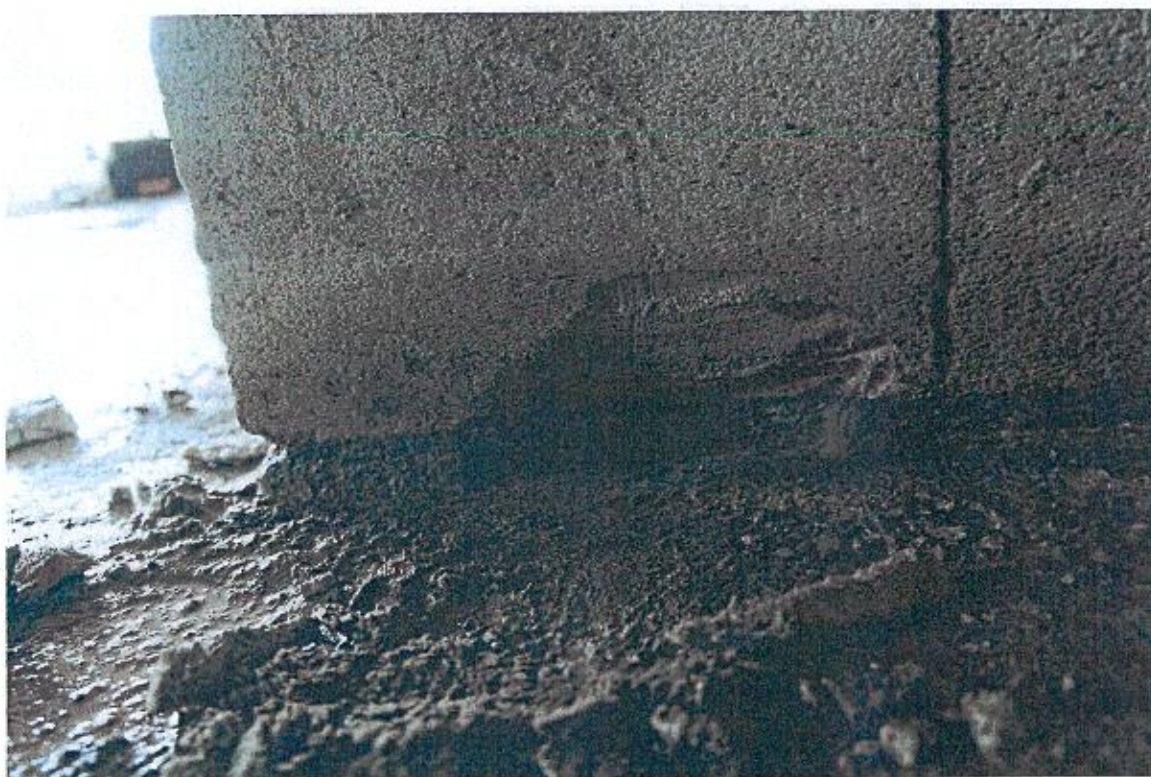
7) Brak folii poślizgowej pod pustakami YTONG na styku ściany ze stropem.

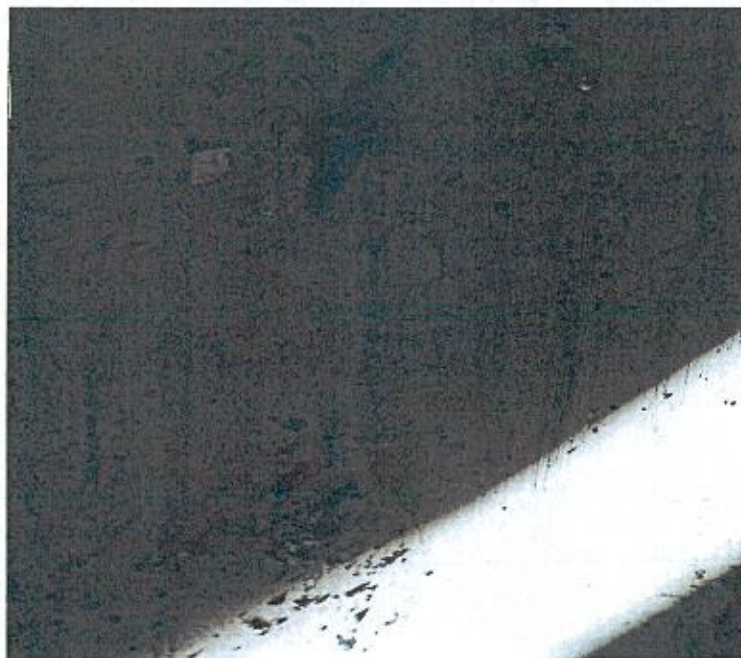
8) Nie zabezpieczone farbą antykorozyjną wycięte pręty ze ścian.

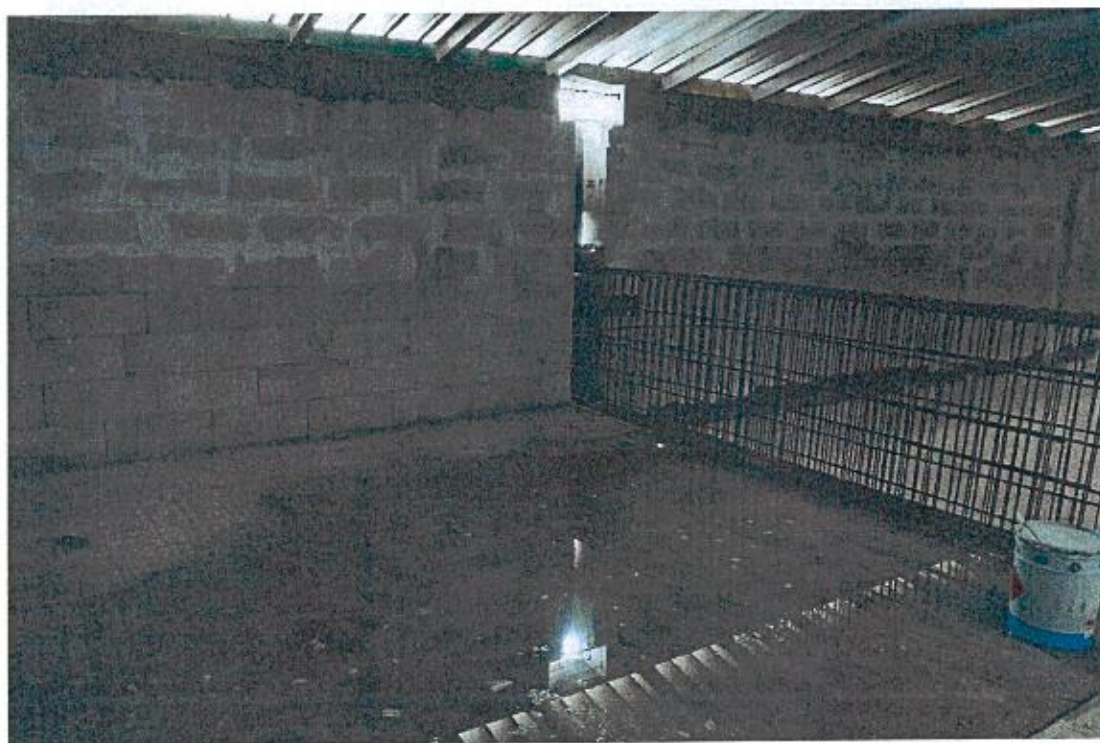
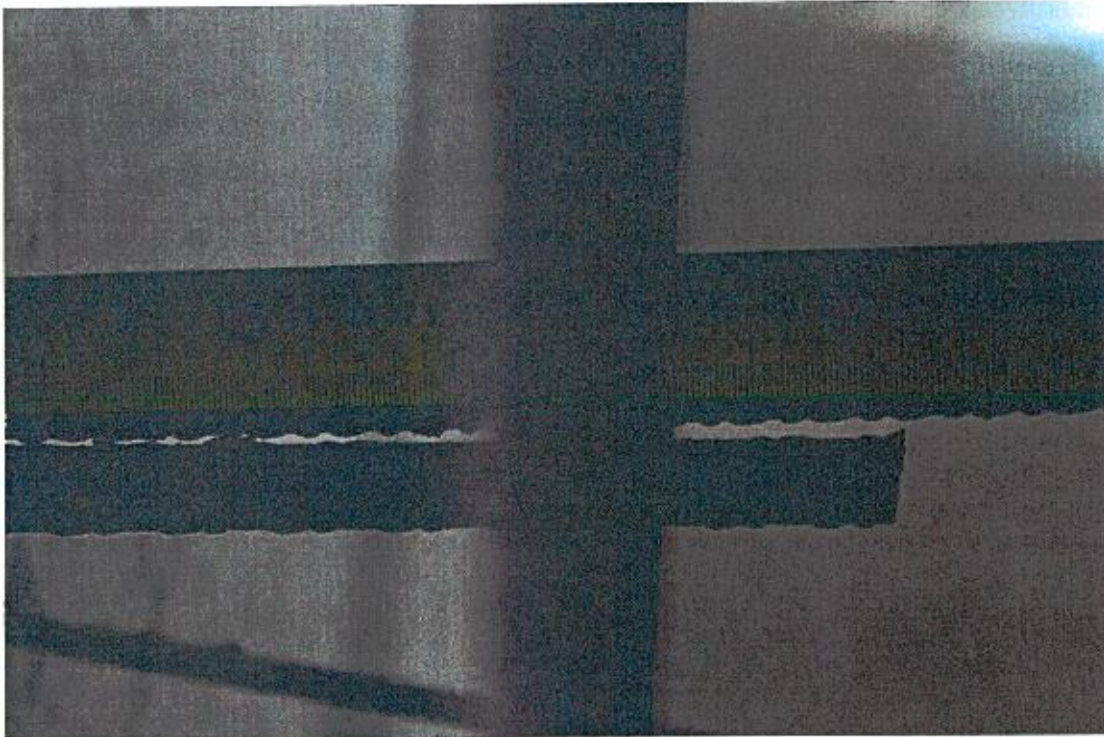
9) Niedbałe wykonanie belki B1-1, na antresoli sali teatralnej. Belka wg. projektu konstrukcji zbrojona jest podłużnie prętami o średnicy 12 i 16 mm. Długość zakotwienia prętów w rdzeniu R1-1.1a powinna wynosić odpowiednio 48 i 64 cm, tymczasem wynosi 31 cm.

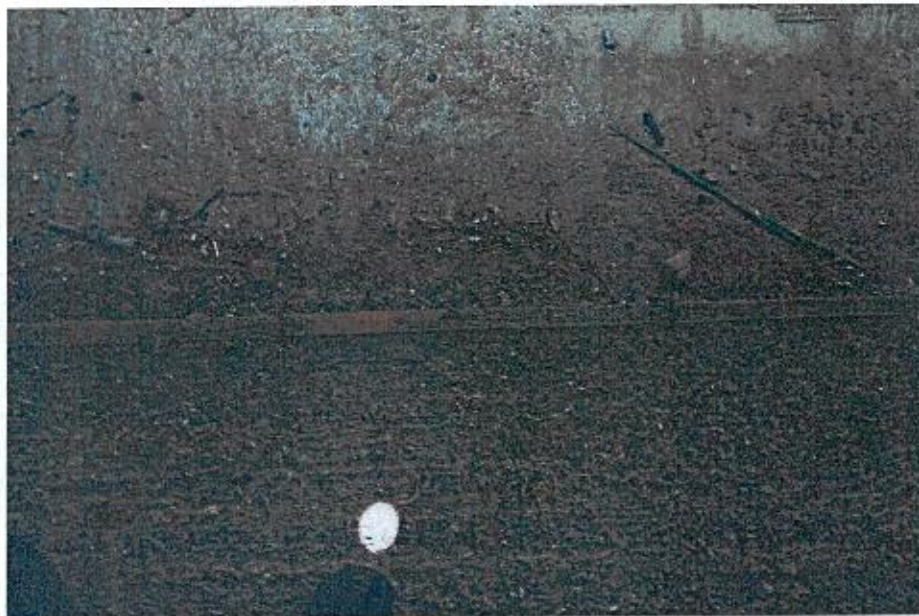
- 10) Pozostawiony po pracach rozszalunkowych szalunek drewniany belki B1-1 antresoli sali teatralnej
