## OPINIA

Dotycząca zabezpieczenia dowodów na okoliczność określenia stanu faktycznego budowy oraz na okoliczność identyfikacji wad, usterek i jakości wykonanych robót budowlanych, występujących w ramach inwestycji pod nazwą: „Budowa Miejskiego Centrum Kultury (pow. użytkowa 1 321,04 m<sup>2</sup>, kubatura 9 463 m<sup>3</sup>) z instalacjami wewnętrznymi (elektryczną, wodno – kanalizacyjną, c. o. ciepła technologicznego, gazową, wentylacji mechanicznej i klimatyzacji) budową przyłączy wod. kan., kanalizacji deszczowej, parkingu, przebudowę drogi dojazdowej, budową stacji transformatorowe, murów oporowych, linii oświetleniowej, zbiornika na wody opadowe oraz rozbiórką odcinka sieci kanalizacji sanitarnej na działkach nr 875/1, 870/12, 870/28, 870/30, 870/30, 870/23, 916 w Bobowej.”

Kraków, maj – lipiec 2023 rok

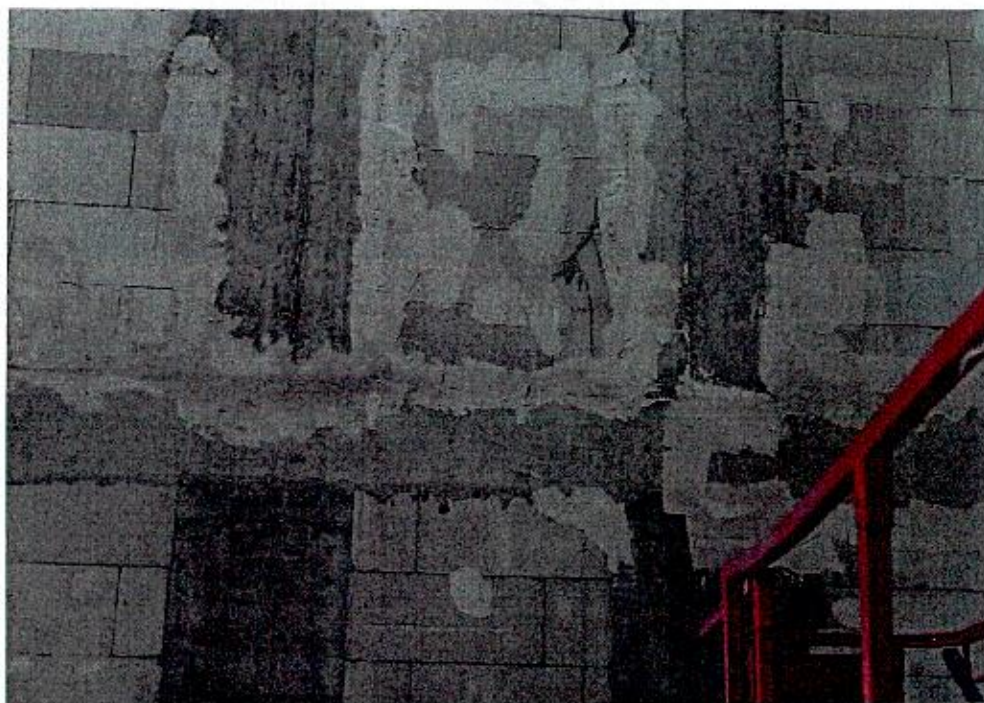
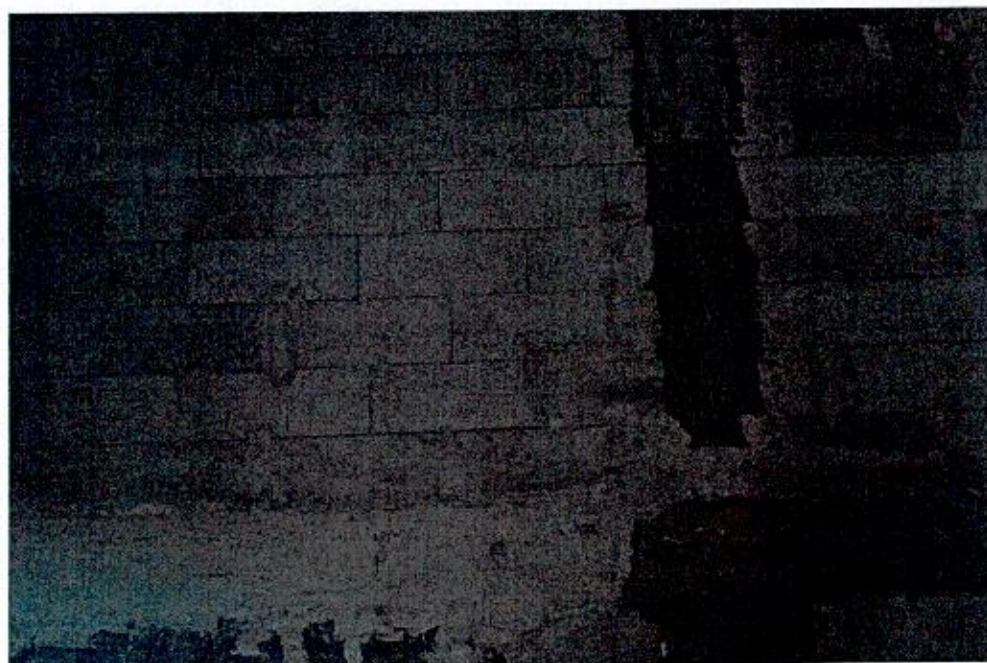
- 11) Odchyłki od pionu naprawianych elementów żelbetowych. Przykładem źle przeprowadzonej naprawy jest żelbetowy wieniec w sali teatralnej. Użyty do naprawy materiał jest to klej do bloczków YTONG a nie zaprawa do naprawy elementów żelbetowych.
