Biegły Sądu Okręgowego w Krakowie

Kraków, maj - lipiec 2023 r.

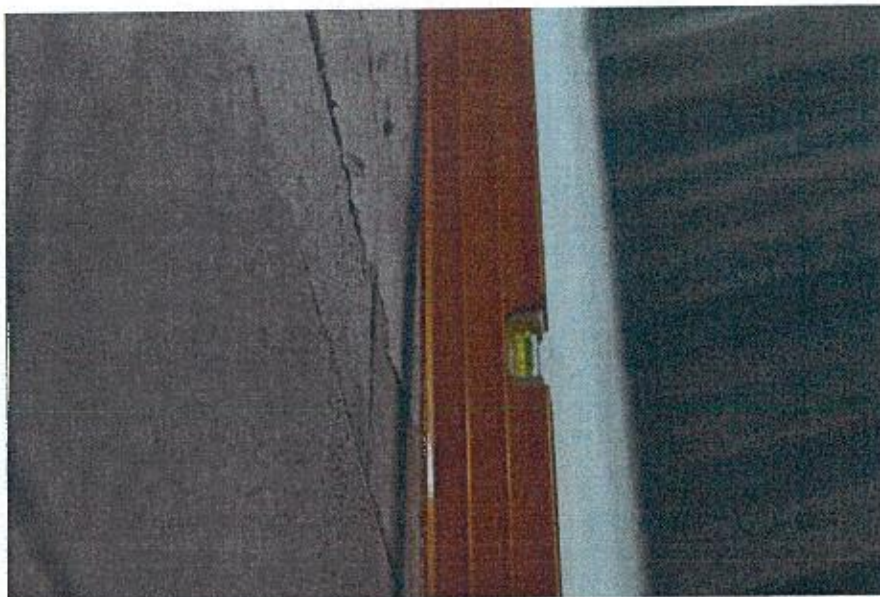
- 12) Nie usunięte ciała obce: pianka montażowa, drewno, trociny ze związanej mieszanki betonowej elementów konstrukcji budynku.

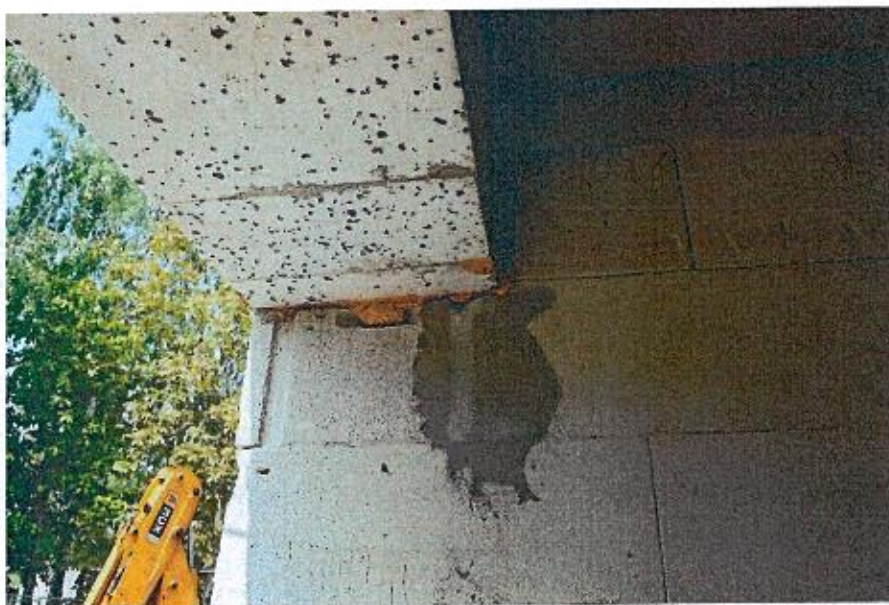
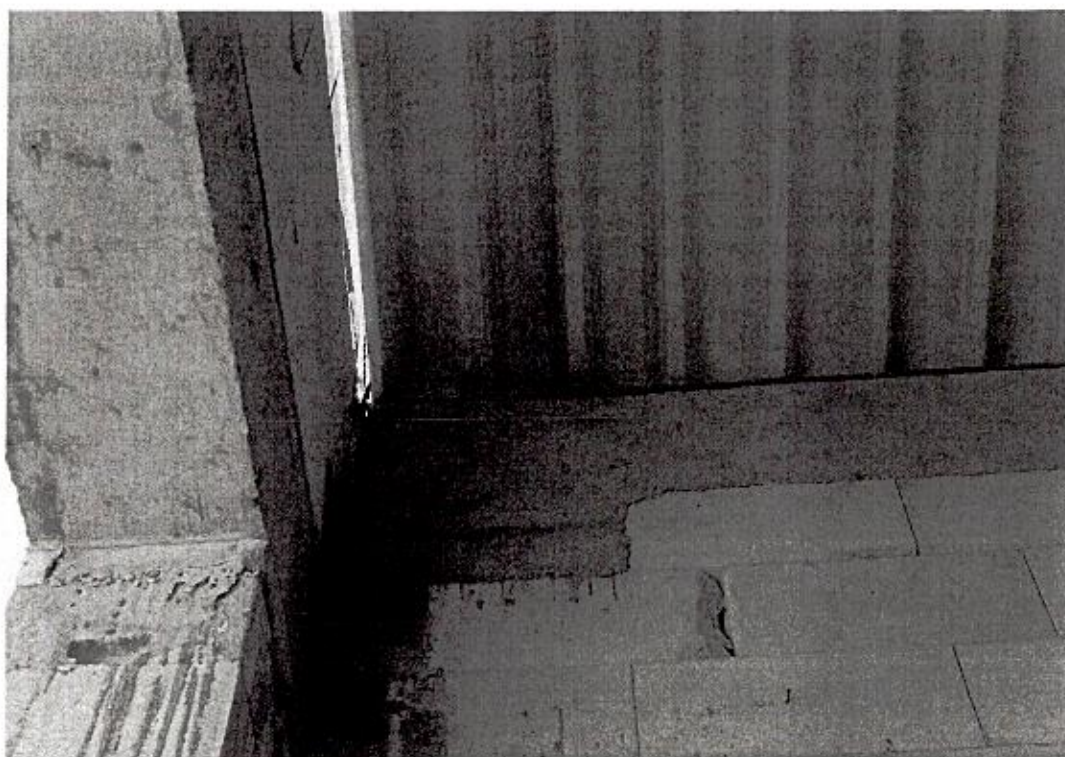
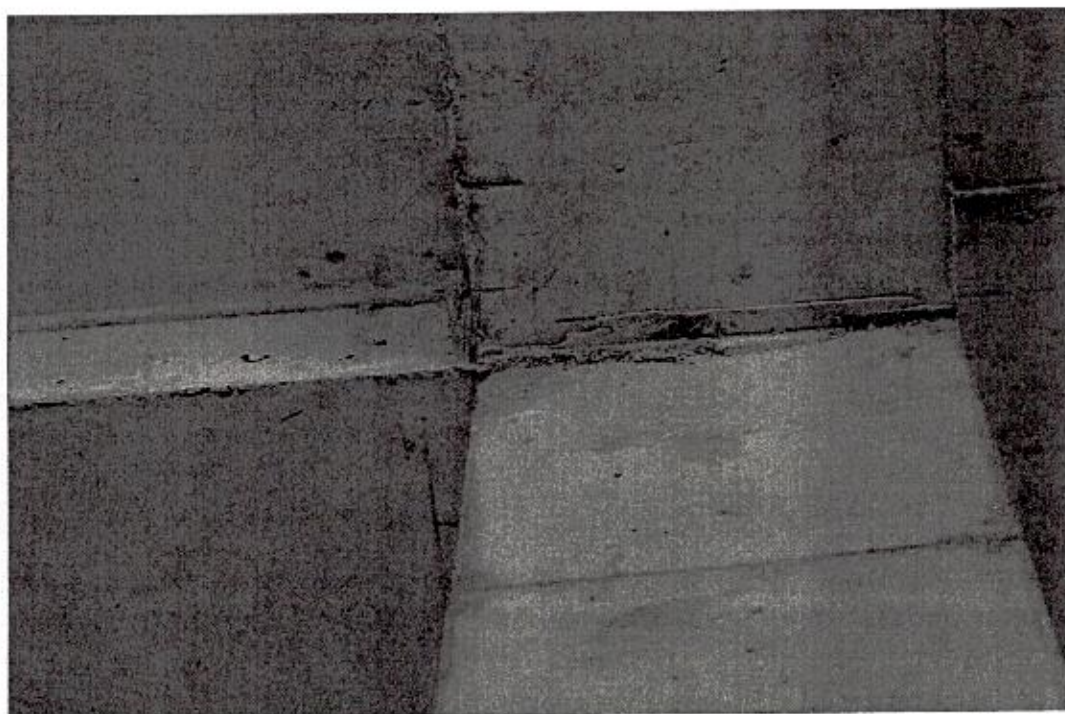
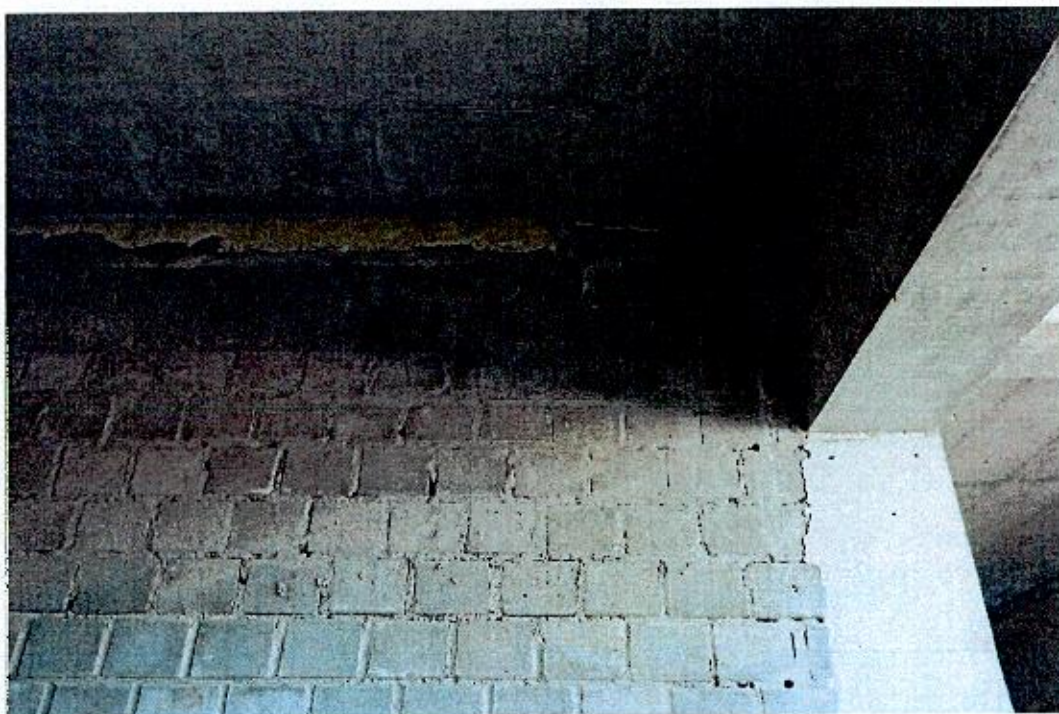
- 13) Nie wykonane w całości ocieplenie wieńca stropowego budynku, strop nad parterem elewacja północno-wschodnia, oraz występujące uszkodzenia w przyklejonym już styropianie

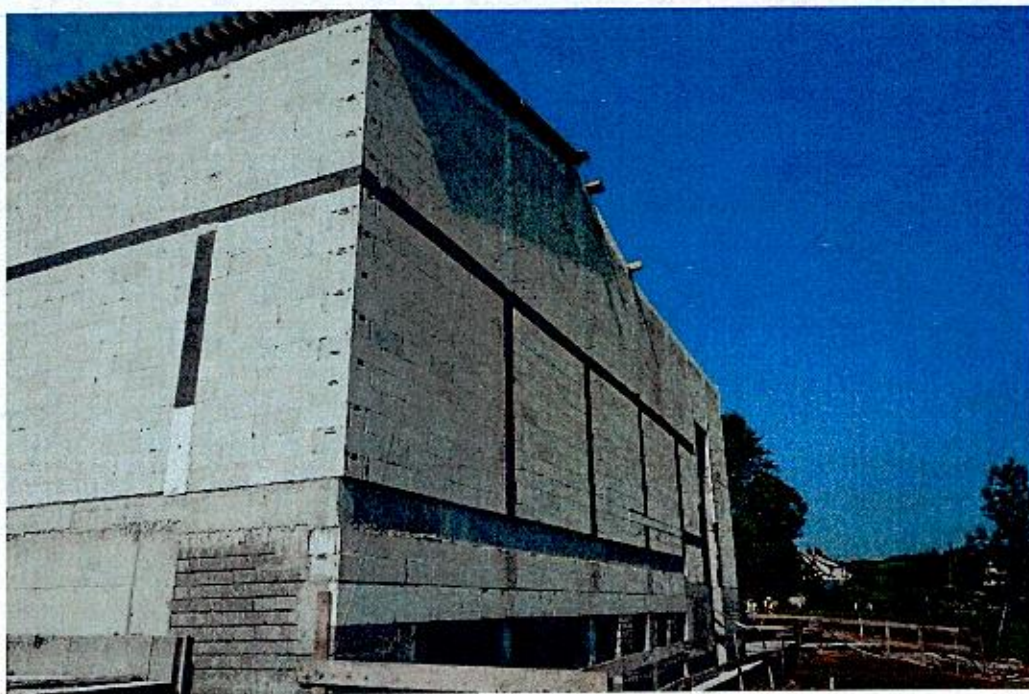
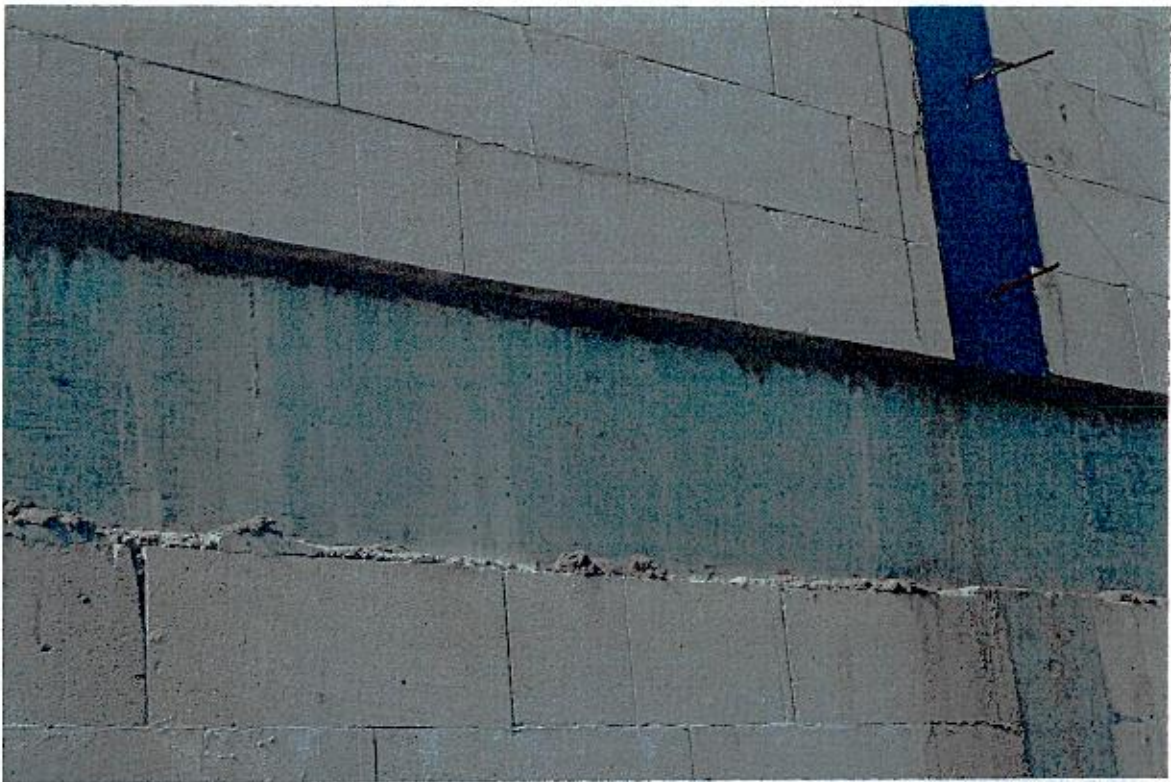
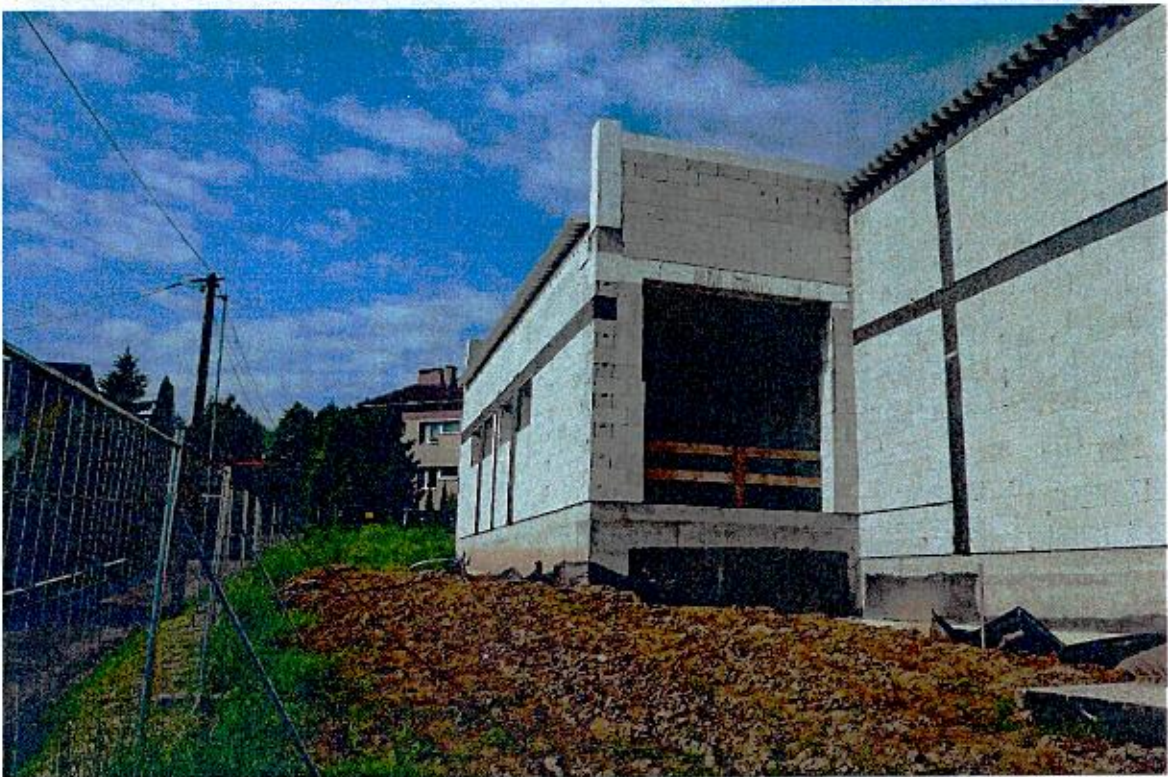
- 14) Brak ciągłości w wykonaniu izolacji przeciwwodnej na ścianach zewnętrznych, nie zaklejone otwory po ściągach szalunkowych

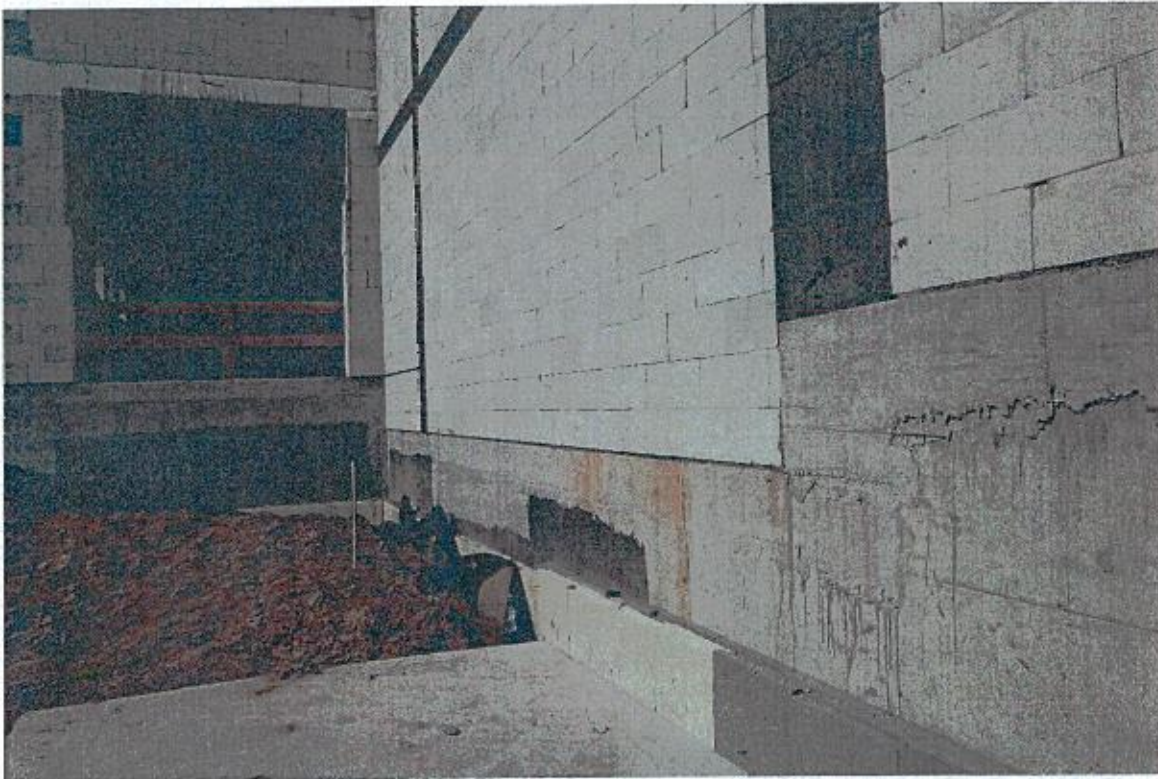
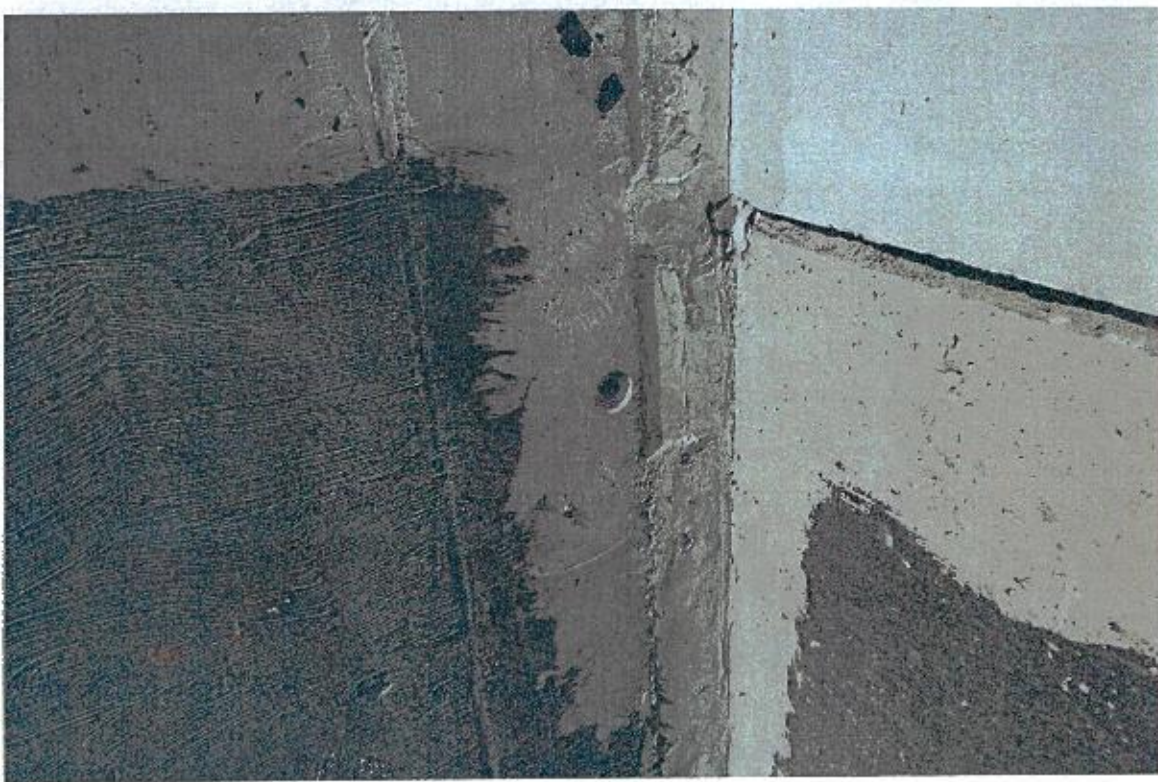
- 15) Źle i niedbale wykonana izolacja przeciwwodna na ścianie budynku od strony muru oporowego, na elewacji północno-wschodniej. Podczas wykonywania izolacji materiałem firmy Schomburg nie dochowano reżimu technologicznego, materiał izolacyjny położono na ściany budynku bez warstwy gruntującej na zakurzone i zabrudzone powierzchnie. Wykonana izolacja odkleja się od izolowanej powierzchni. Nie zachowano ciągłości izolacji na płycie fundamentowej, nie przeciągnięto izolacji z odsadzki płyty fundamentowej na jej powierzchnie pionową. Brak zakończenia izolacji na jednej wysokości.

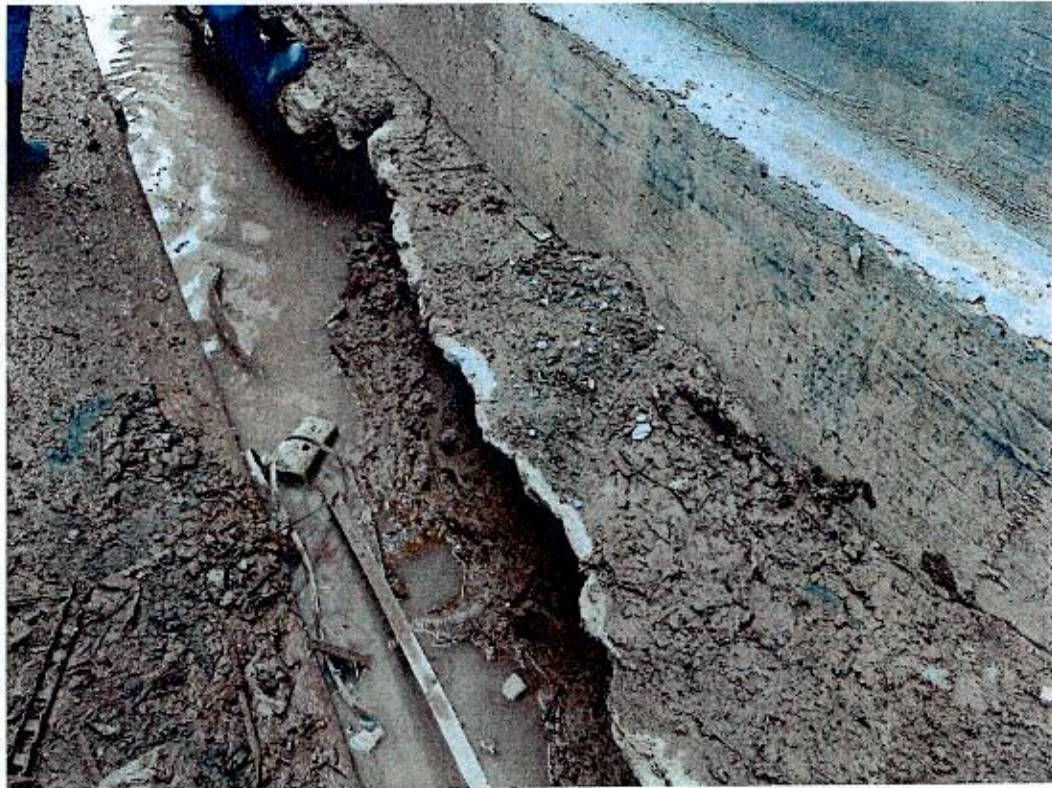
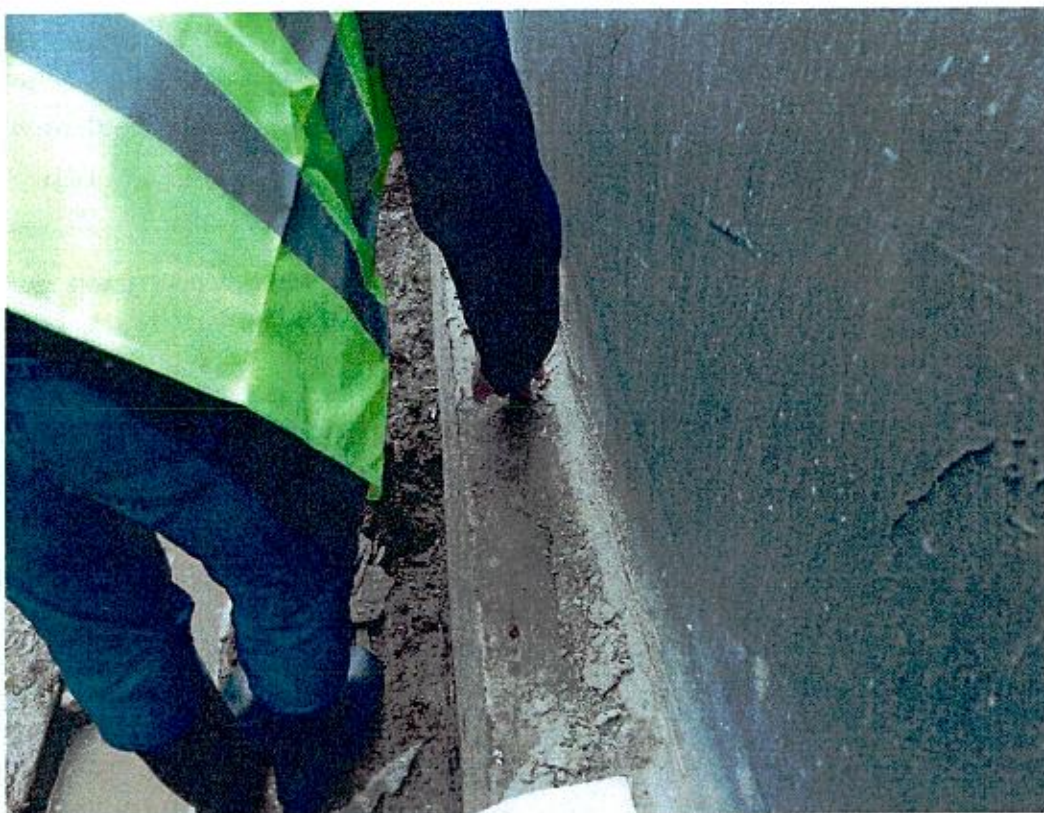
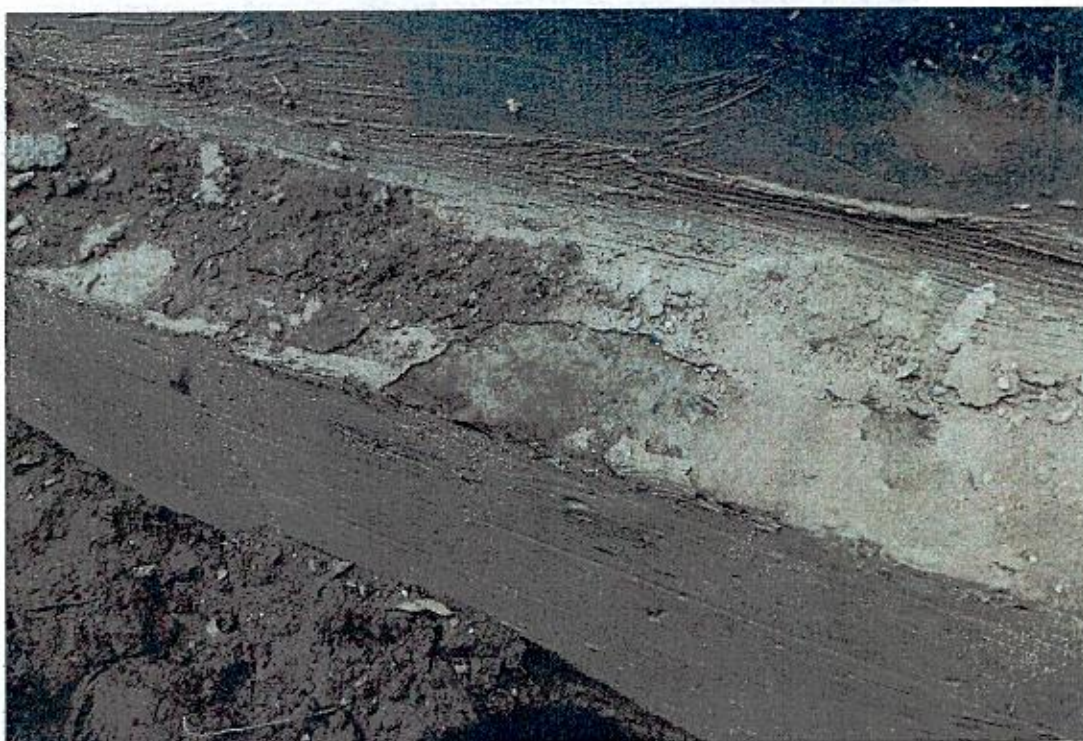
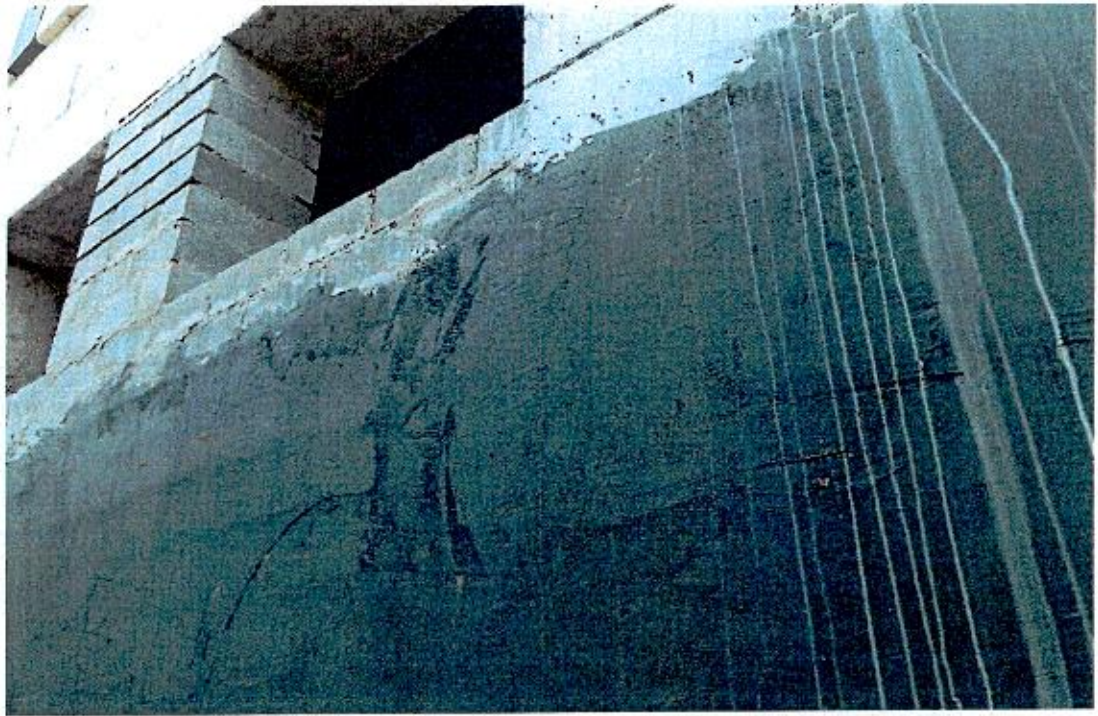
- 16) Niedbale wykonany zasyp fundamentów budynku i muru oporowego od strony elewacji północno-wschodniej. W wyniku użycia do zasypu złego materiału, materiał z wykopów fundamentowych, doszło do podmycia przestrzeni pod warstwą chudego betonu i wypłukania gruntu rodzimego.

Wymyty grunt należy uzupełnić chudym betonem, tak aby dokładnie zalać powstałe szczeliny. Następnie zasypkę wykonać gruntem nie nasiąkliwym niewysadzinowym tak by otrzymać wskaźnik zagęszczenia gruntu na poziomie nie mniej niż $I_s = 0,98$

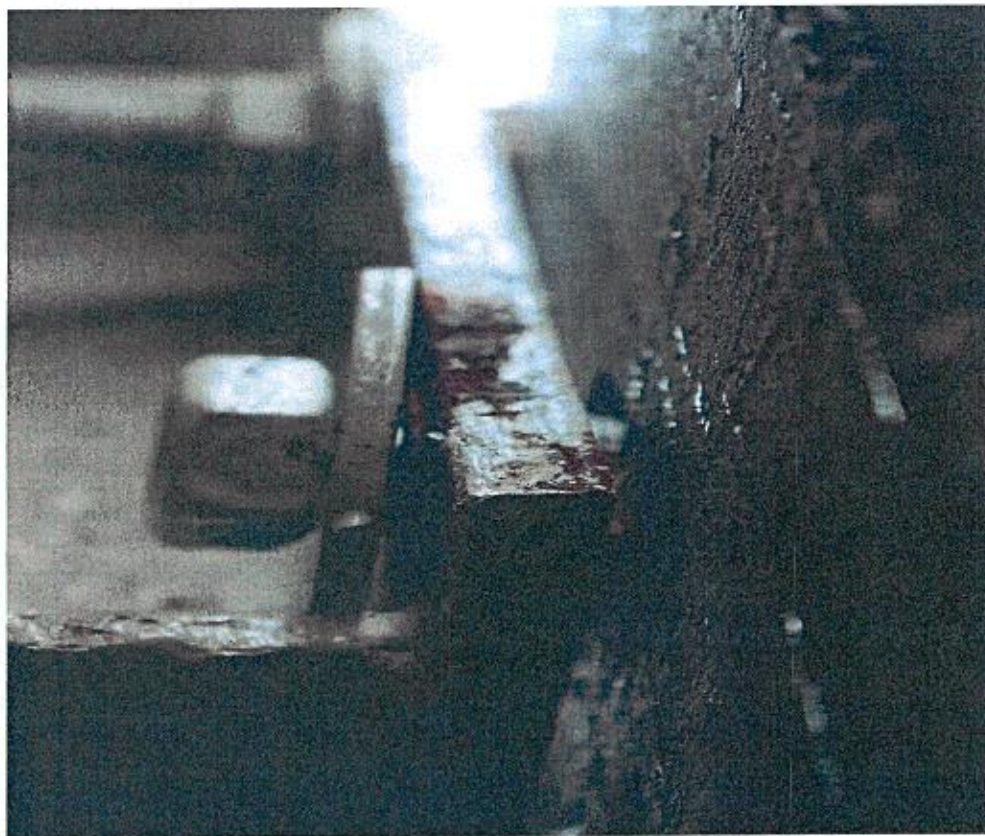
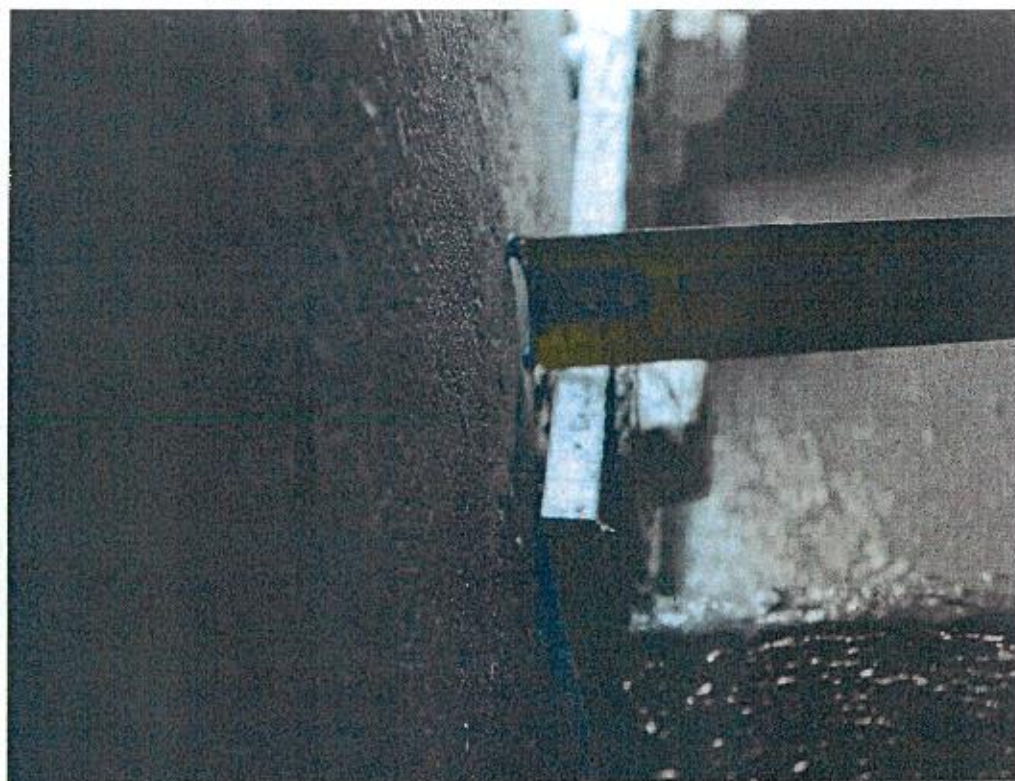
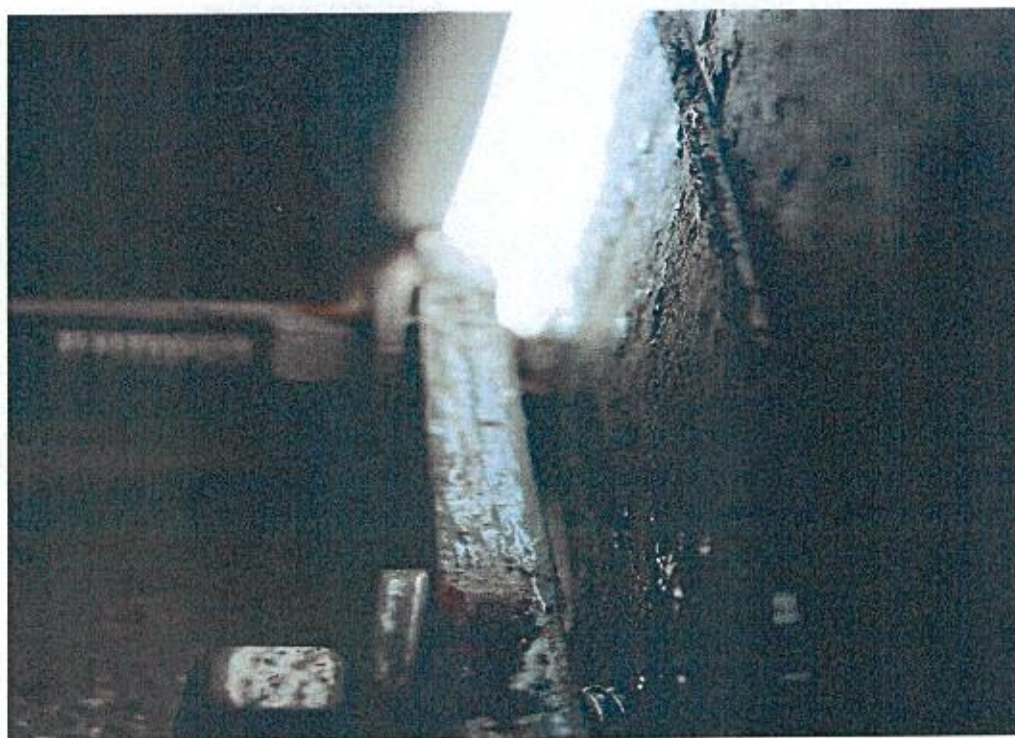
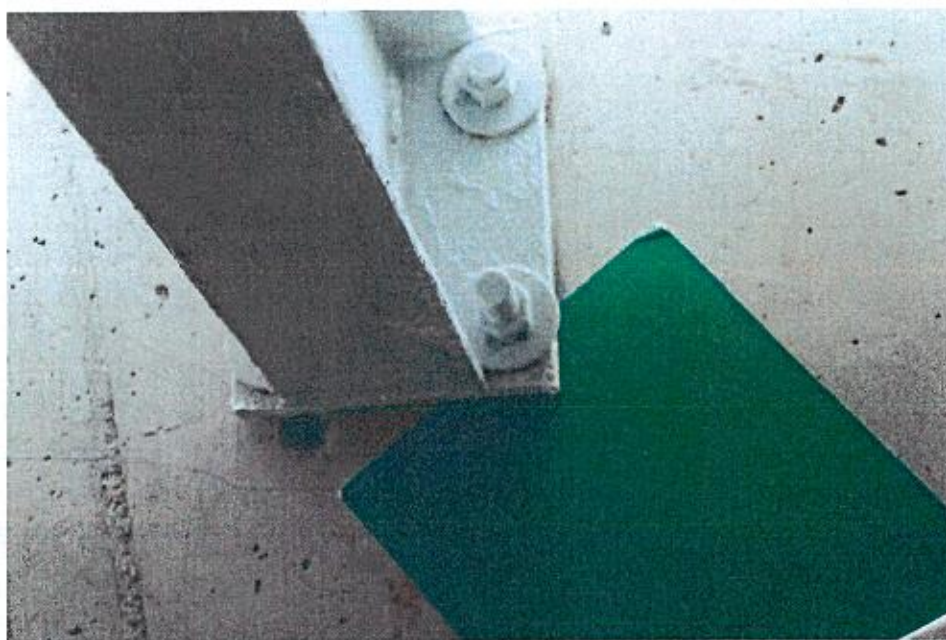
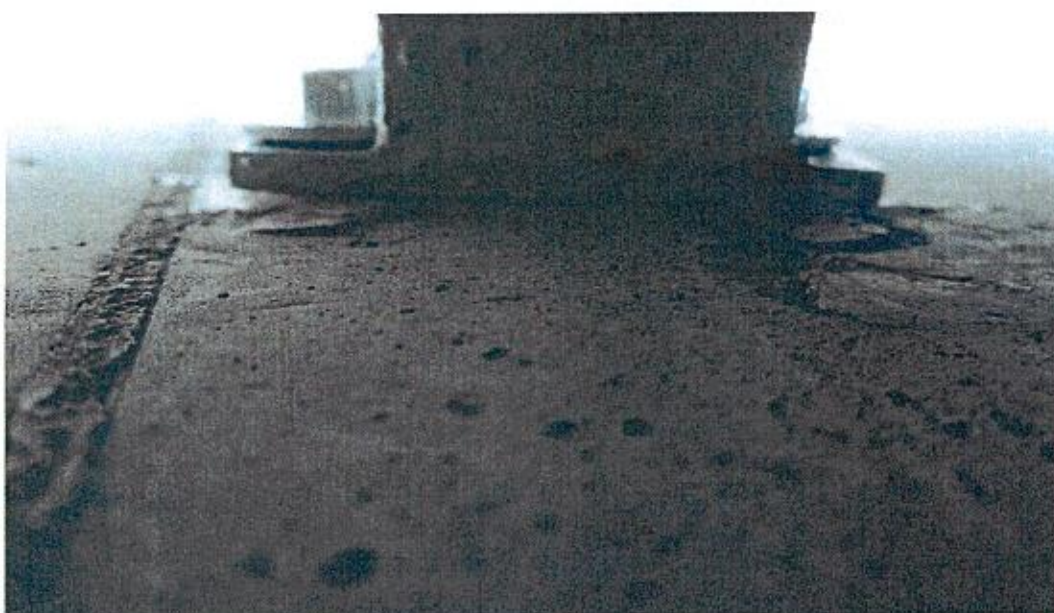
- 1) Niedbale, w sposób nieprecyzyjny zamontowane elementy konstrukcyjne dachu tj.: płatwie, krokwie i słupy.

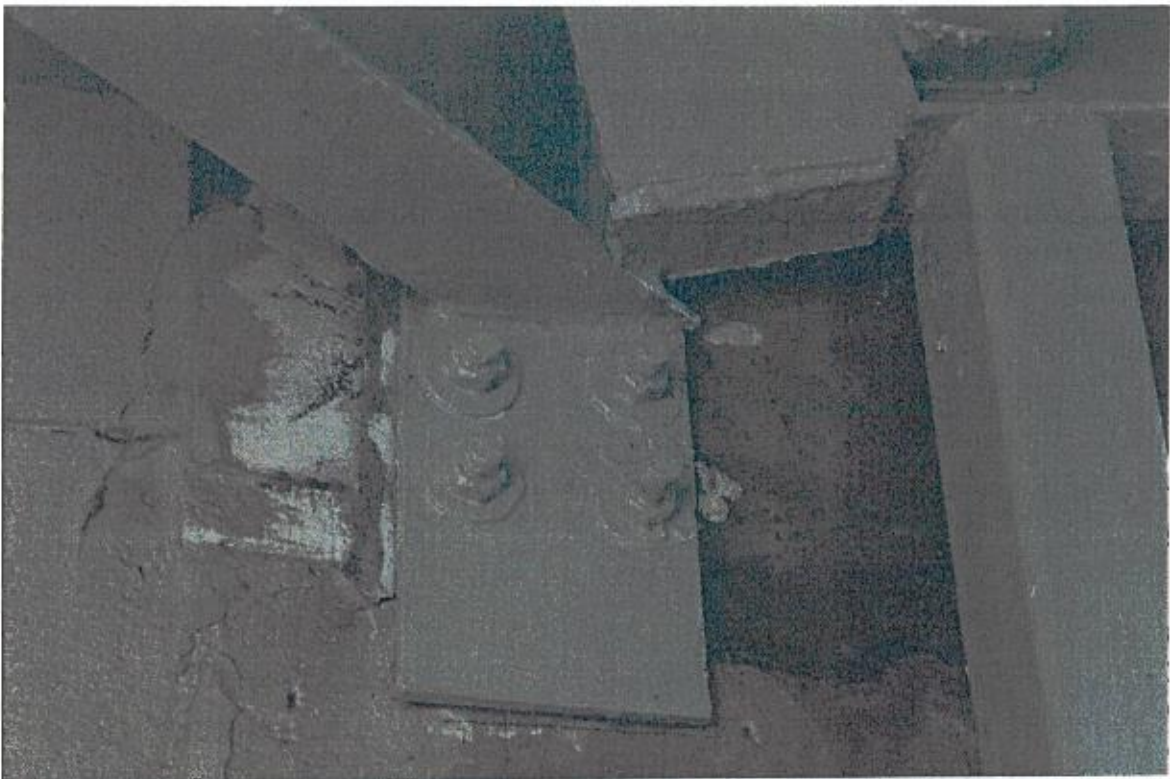
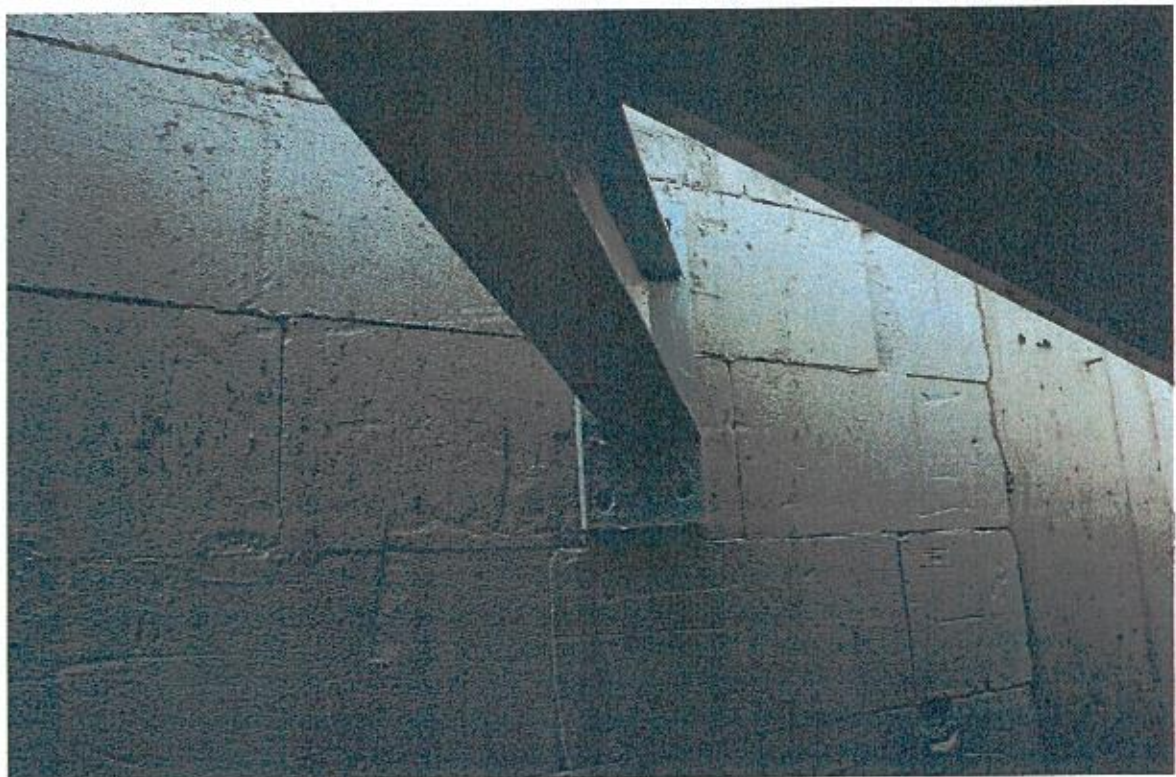
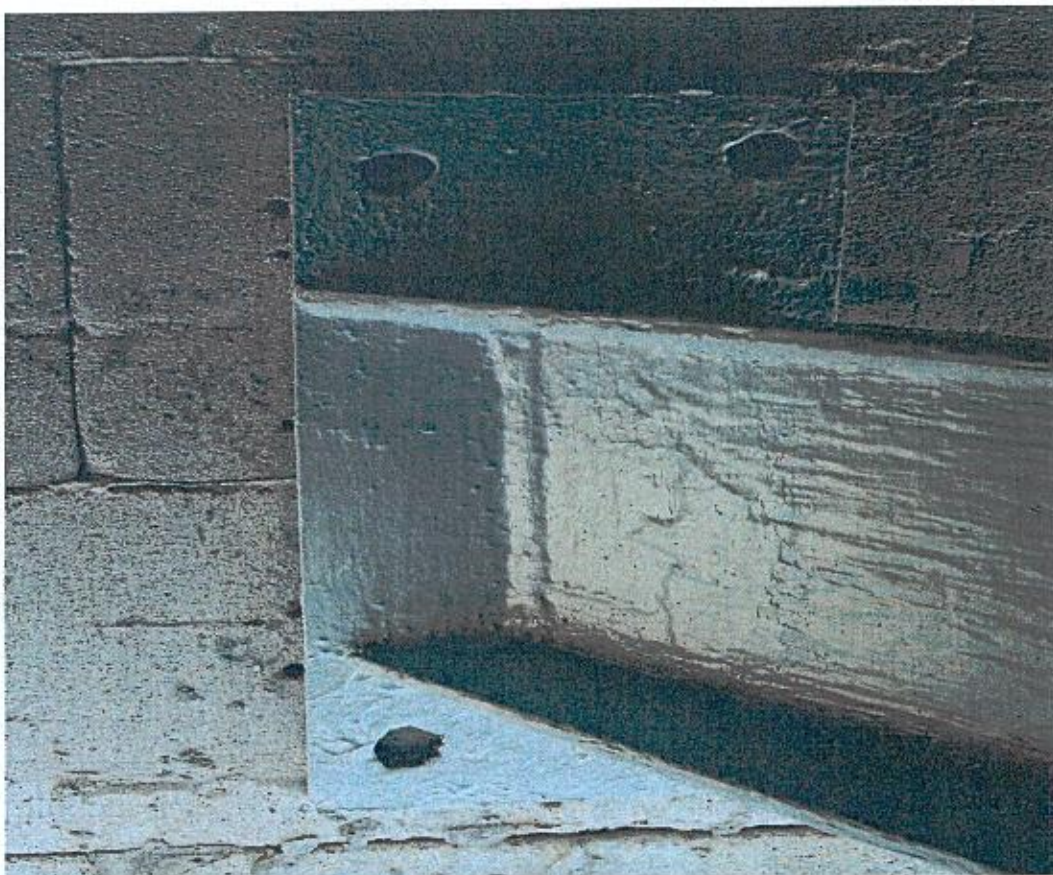
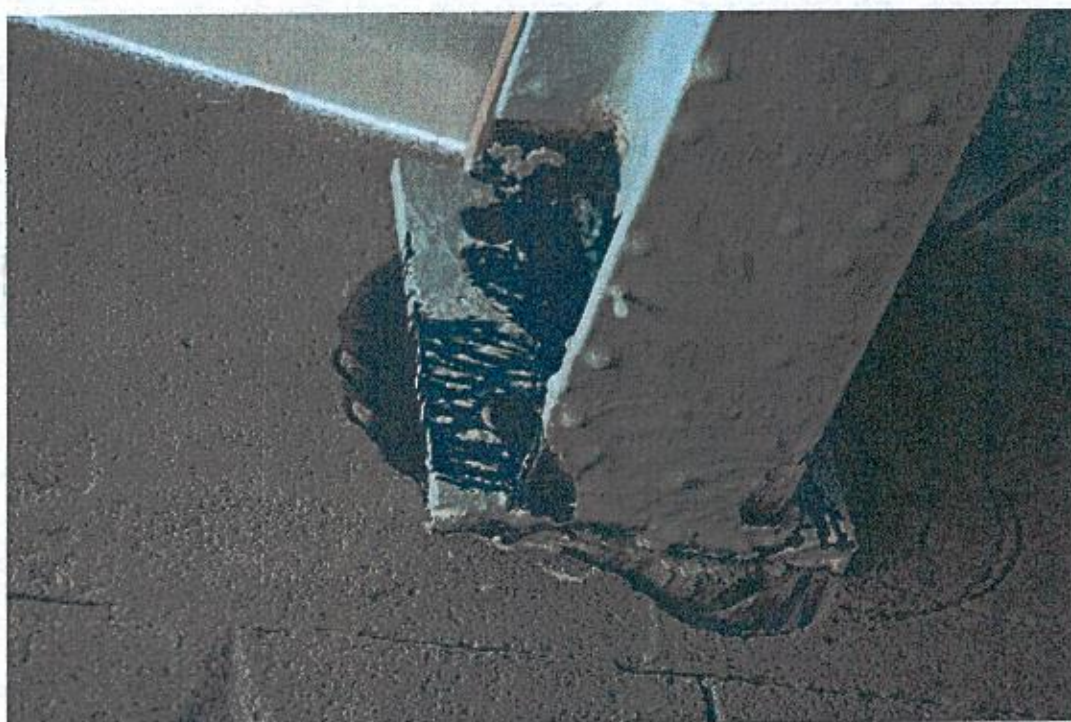
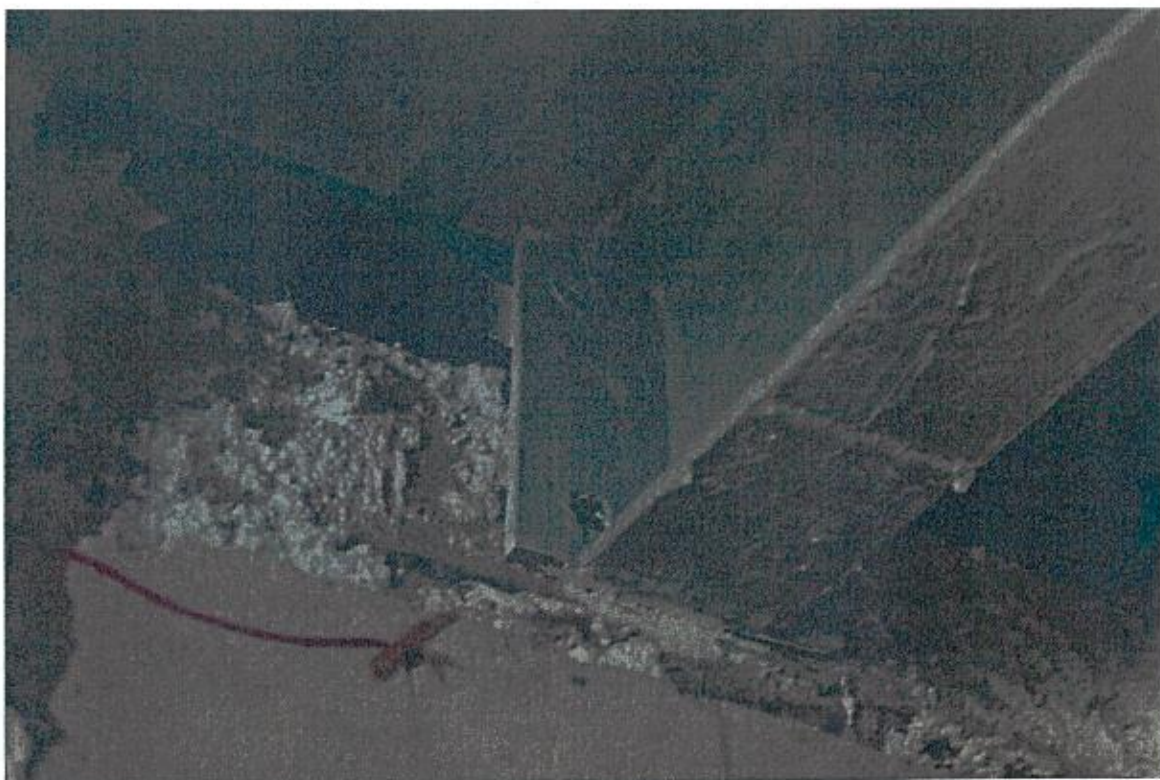
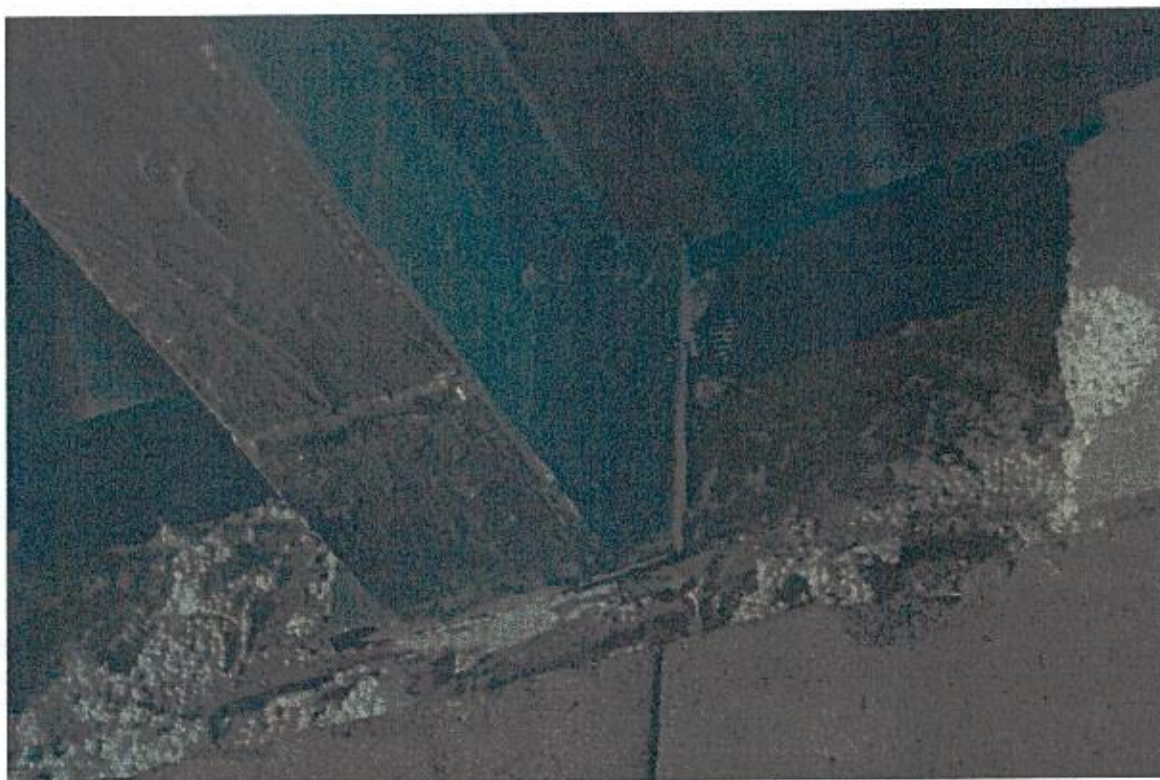
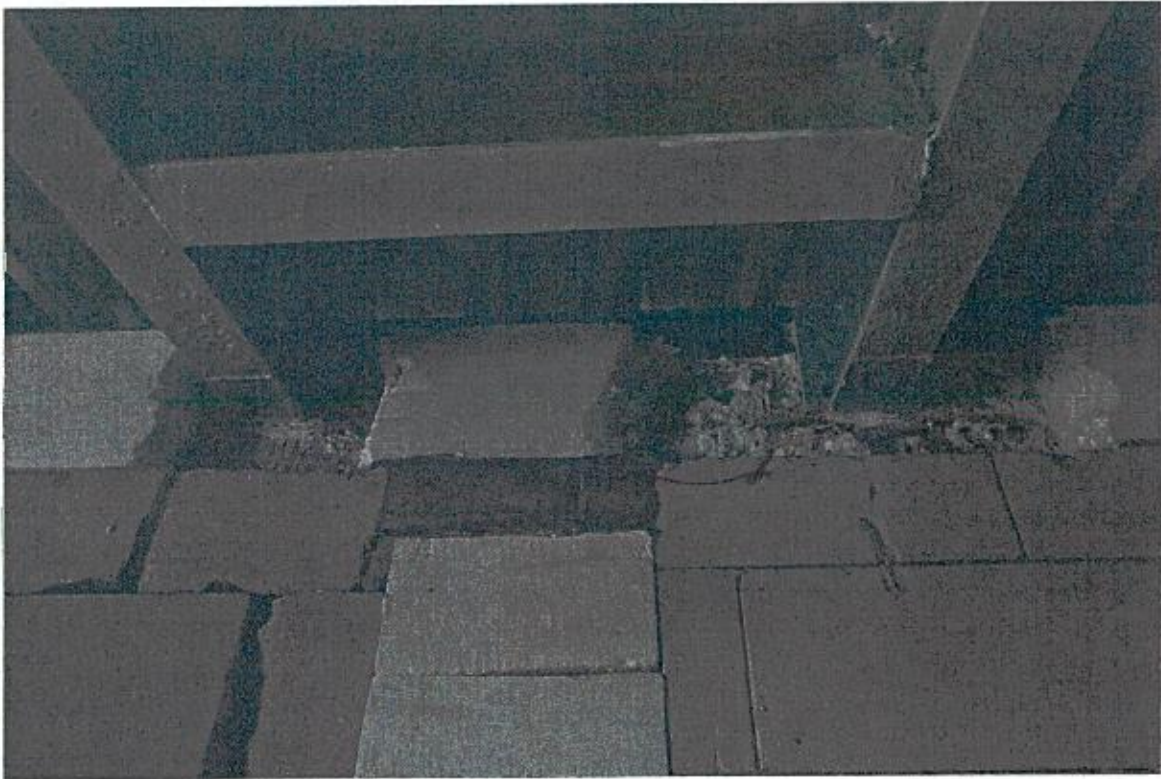
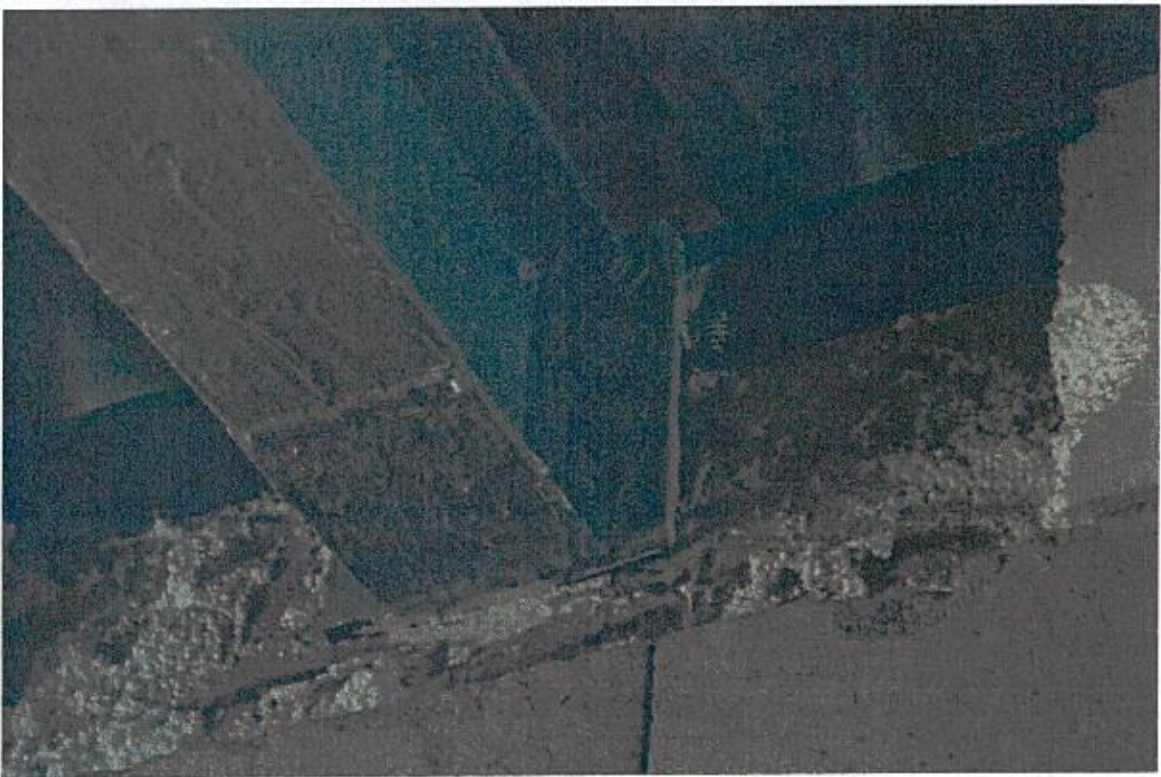
- 2) Brak mocowań konstrukcji dachu do żelbetowych elementów konstrukcyjnych i ceramicznych budynku.
