Biegły Sądu Okręgowego w Krakowie

Kraków, maj - lipiec 2023 r.

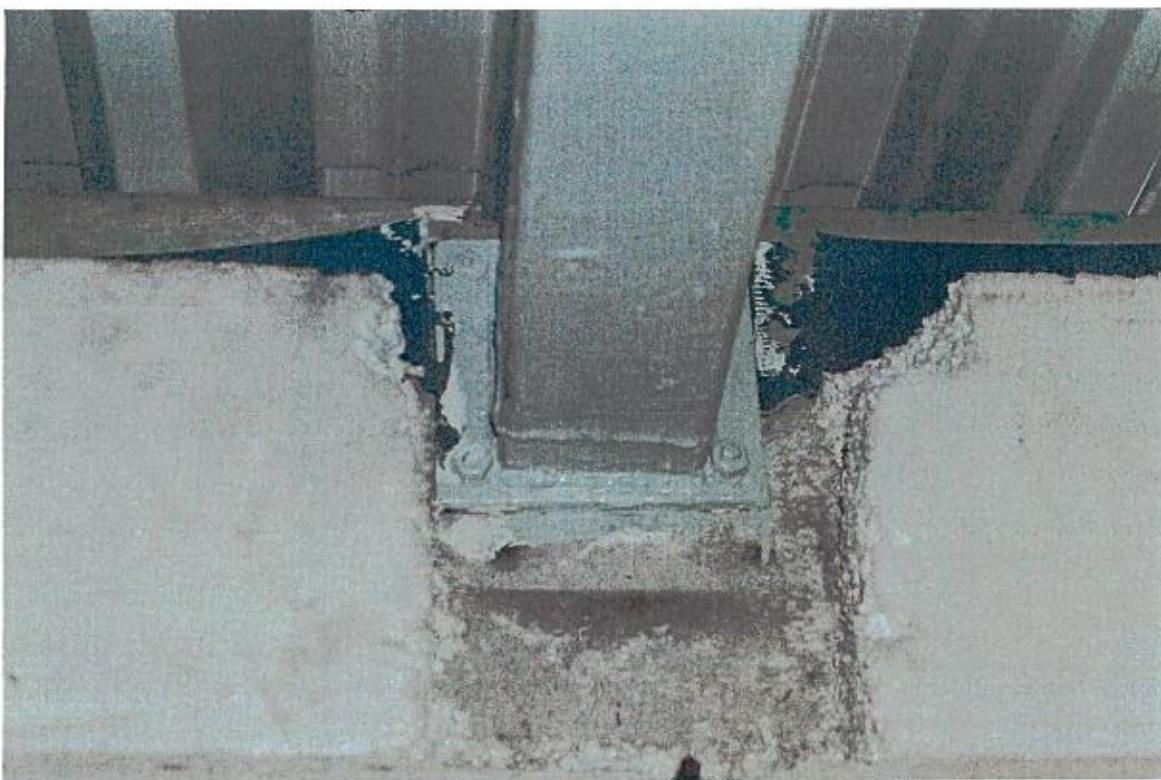
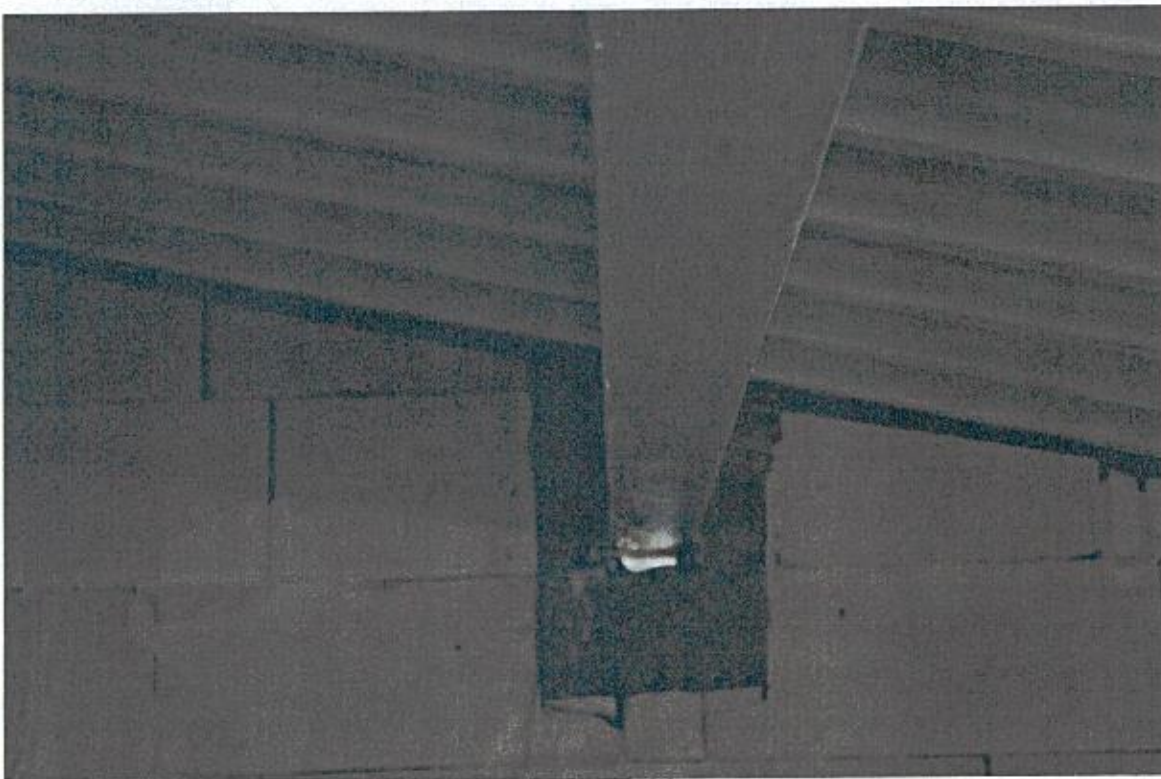
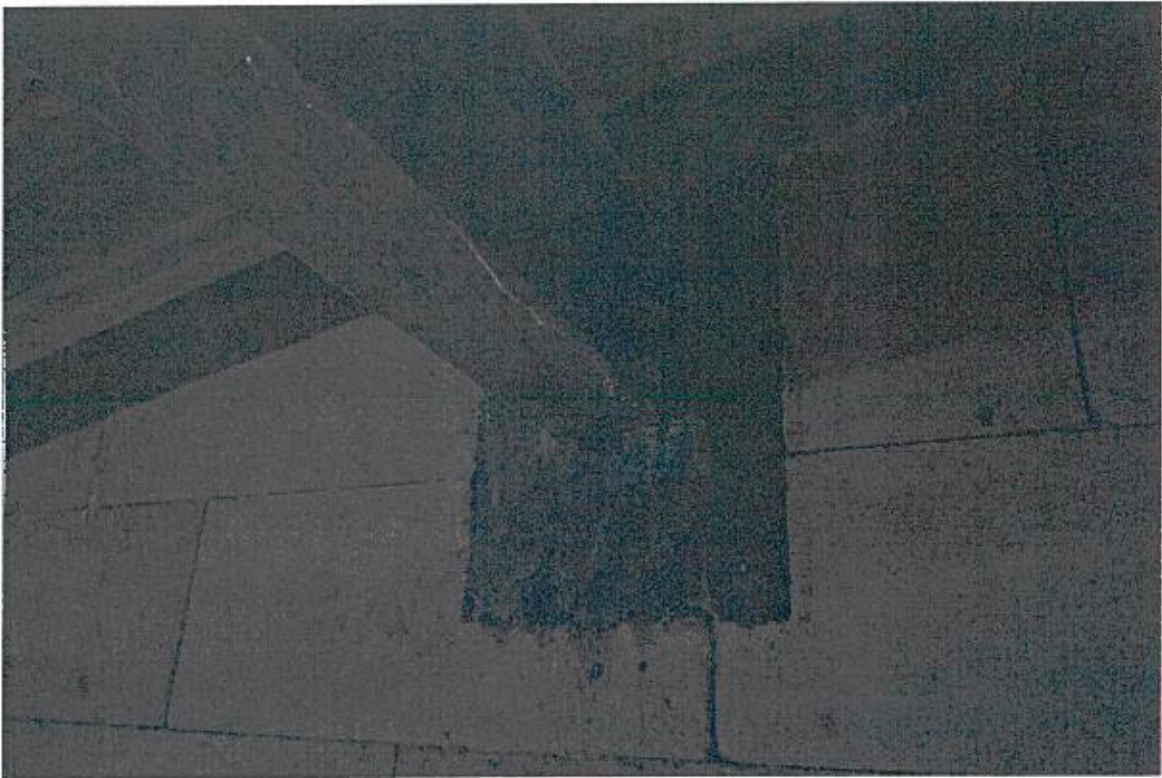
- 3) Nieprawidłowo wykonane gniazda kotwienia belek konstrukcji dachu oraz ich podparcia na ścianach budynku.

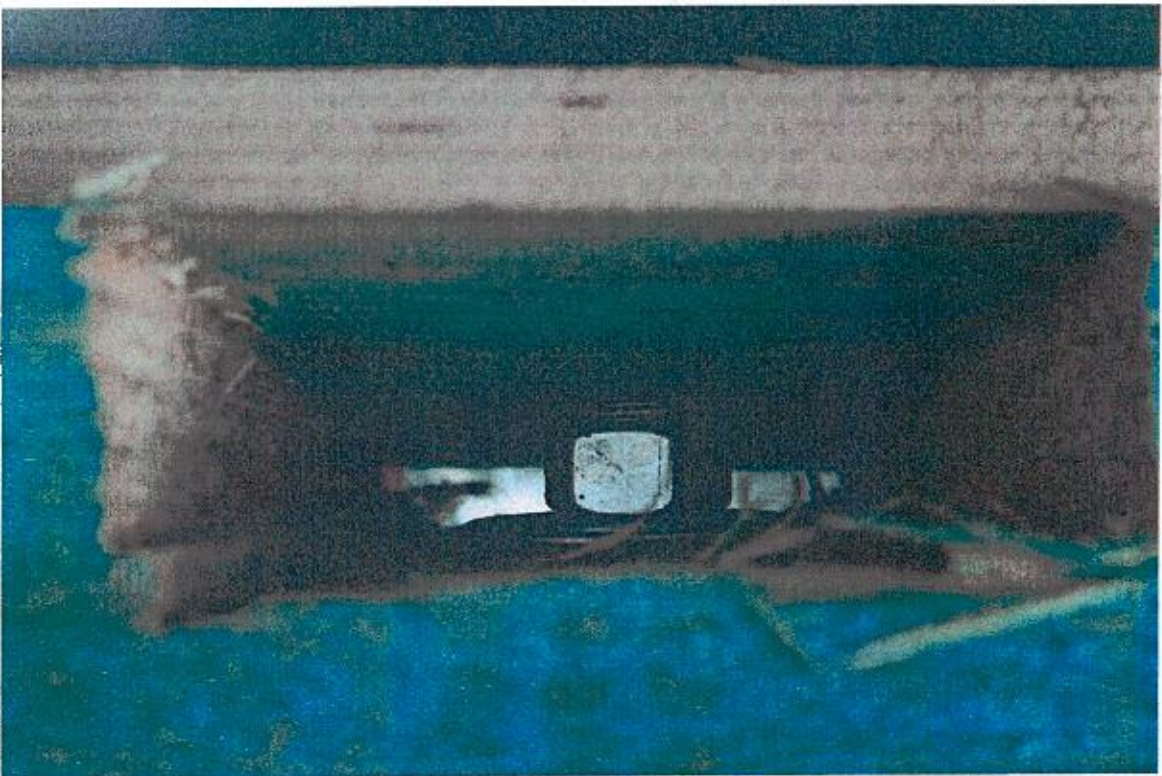
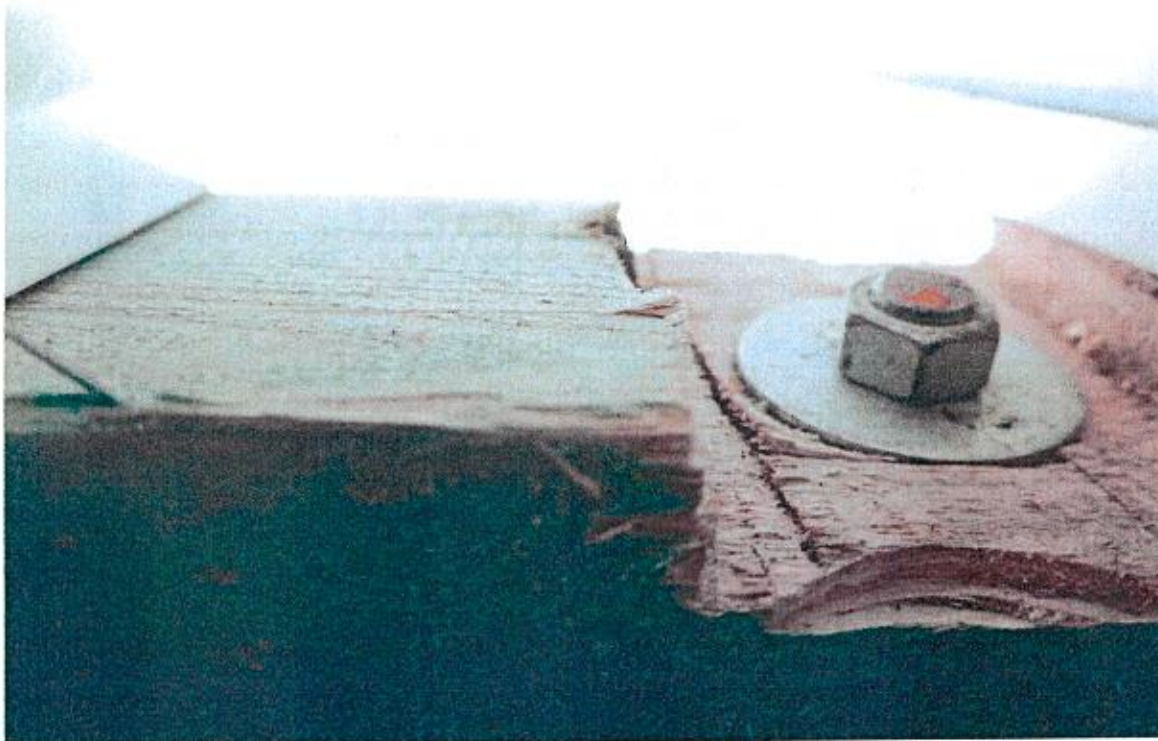
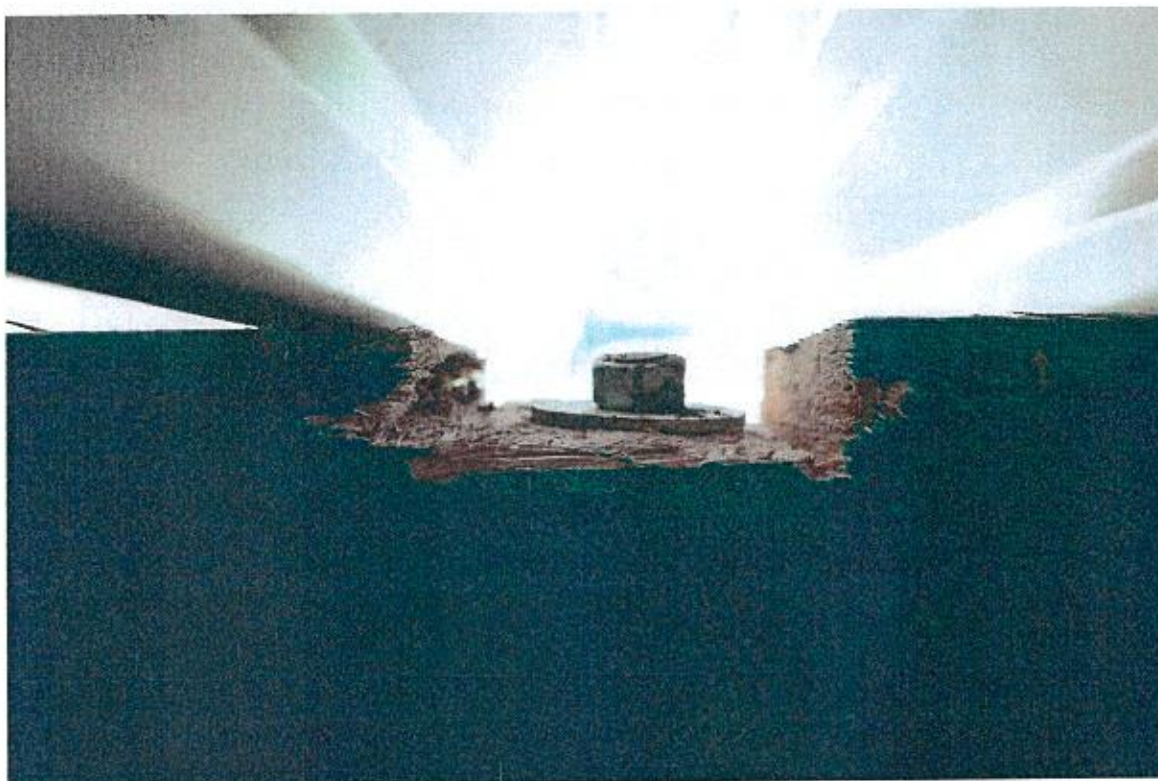
4) Brak wykonania impregnacji murlat drewnianych w miejscach kotwienia ich do wieńca.

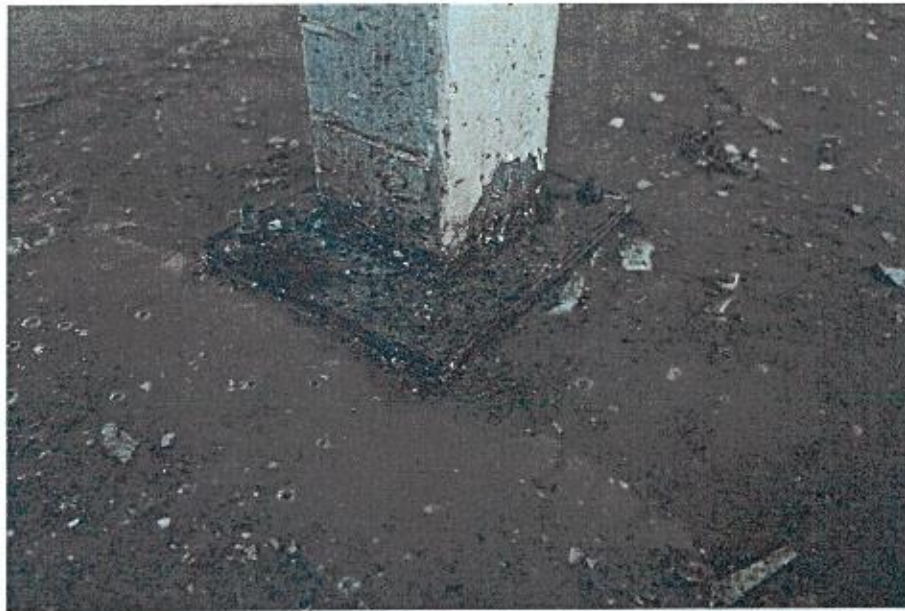
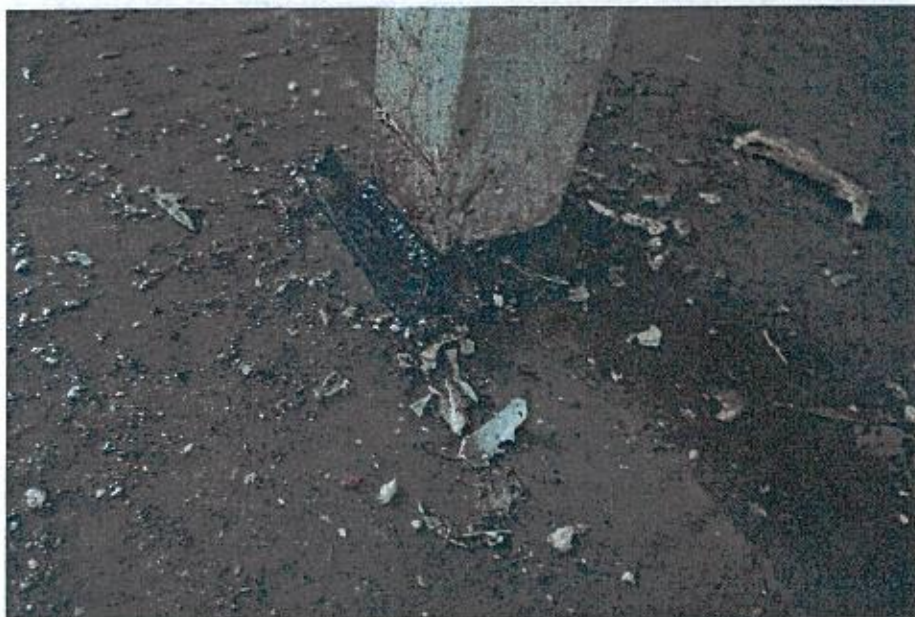
5) Słupy podpierające konstrukcje stalową dachu oparte na stropie są bez przekładek amortyzujących drgania. Obecnie ich stan wskazuje na wysoki stopień skorodowania.

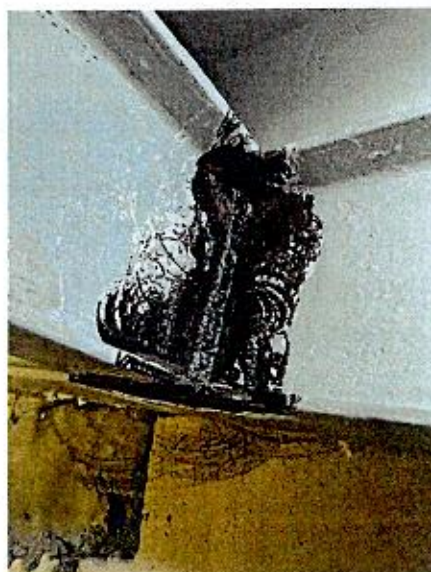
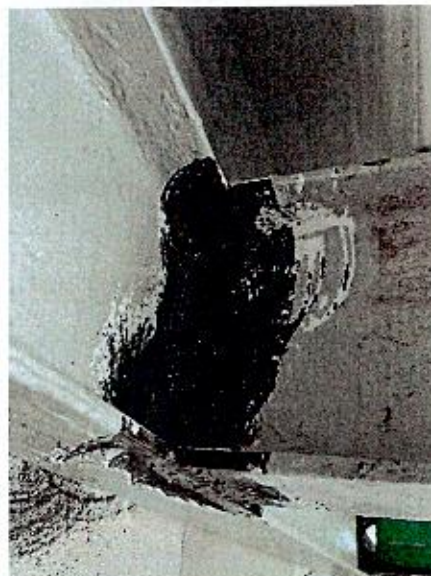
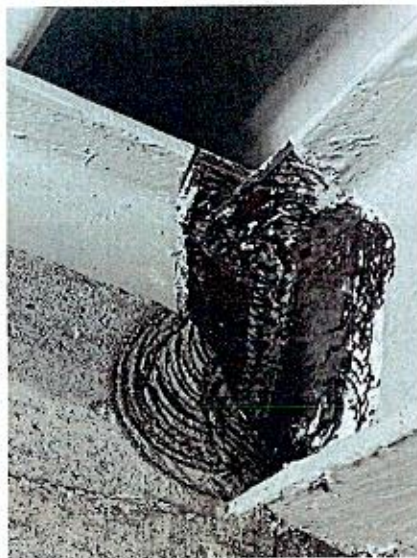
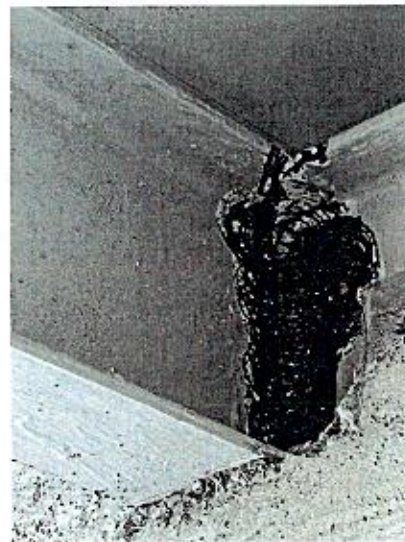
6) Podczas wstępnych oględzin w dniu 21 marca 2023 r. na konstrukcji stalowej stwierdzono nieprawidłowo wykonane połączenia spawane konstrukcji stalowej dachu. W związku z powyższym na dzień oględzin dotyczących zabezpieczenia dowodu zlecono przeprowadzenie badań spoin. Badania zostały wykonane w dniach 27 do 29 maja 2023 r. na oczyszczonych spoinach, bez warstw powłok malarskich (uwaga dodatkowa: powłoka lub powłoki malarskie na konstrukcji stalowej zostały wykonane w sposób niedbały).

P – Spoiny poddasze (ocenie poddano 12 spoin) – Na 12 zbadanych spoin 12 spoin nie spełnia poziomu akceptacji 3 (poziomu jakości D), co stanowi 100% spoin niespełniających najniższy poziom akceptacji.

R – Spoiny prawa strona (ocenie poddano 59 spoin) – Na 59 zbadanych spoin 57 spoin nie spełnia poziomu akceptacji 3 (poziomu jakości D), co stanowi 96,6% spoin niespełniających najniższy poziom akceptacji.

L – Spoiny lewa strona (ocenie poddano 59 spoin) – Na 59 zbadanych spoin 57 spoin nie spełnia poziomu akceptacji 3 (poziomu jakości D), co stanowi 96,6% spoin niespełniających najniższy poziom akceptacji.

P – Spoiny poddasze (ocenie poddano 121 spoin) - Na 121 zbadanych spoin 109 spoin nie spełnia poziomu jakości D, co stanowi 90,1% spoin niespełniających najniższy poziom jakości.

R – Spoiny prawa strona (ocenie poddano 579 spoin) - Na 579 zbadanych spoin 449 spoin nie spełnia poziomu jakości D, co stanowi 77,6% spoin niespełniających najniższy poziom jakości.

L – Spoiny lewa strona (ocenie poddano 591 spoin) - Na 591 zbadanych spoin 471 spoin nie spełnia poziomu jakości D, co stanowi 79,7% spoin niespełniających najniższy poziom jakości.

Zgodnie z przeprowadzonymi badaniami spoin i niniejszą opinią należy przyjąć, że wykonana konstrukcja stalowa dachu po ocenie konstruktora ze względu na przedstawione wyniki badań oraz założenia konstrukcyjne nie spełnia projektowych wymogów konstrukcyjnych poprzez co nie daje gwarancji bezpiecznego użytkowania. W związku z powyższym zaleca się demontaż konstrukcji stalowej dachu na budynku Miejskiego Centrum Kultury w Bobowej. Nowa konstrukcja powinna zostać wykonana zgodnie z dokumentacją projektową budowanego obiektu.

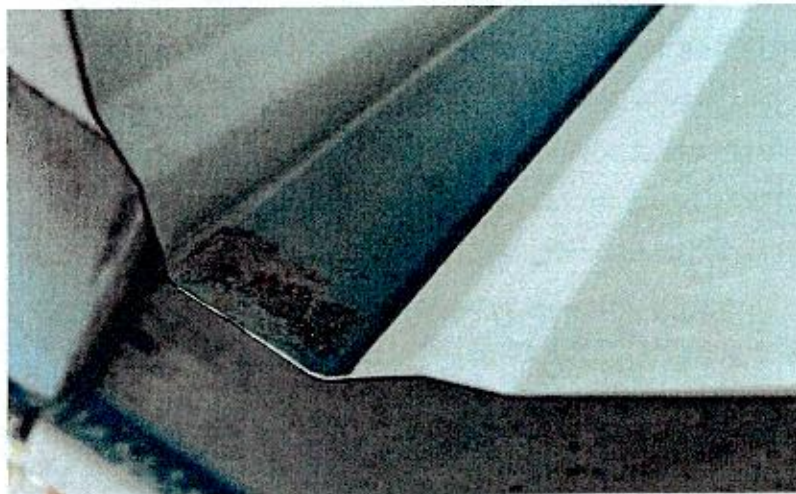
- 1) Blacha trapezowa użyta na pokrycie dachu stanowi pokrycie konstrukcyjne podtrzymujące warstwy izolacji termicznej i ostateczną warstwę izolacji przeciwwodnej. Użyta blacha została docinana do żądanych długości szlifierką wysokoobrotową przez co jej pokrycie straciło w miejscach cięcia właściwości odporności na korozję. W przypadku ponownego użycia poszczególnych arkuszy blachy miejsca te należy pilnie zabezpieczyć antykorozyjnie.

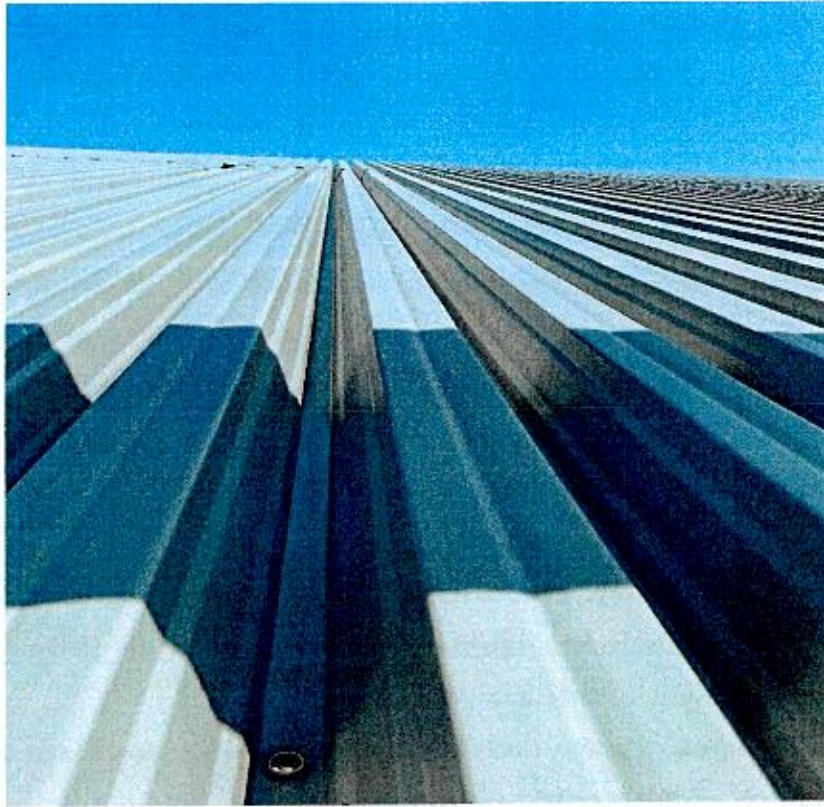
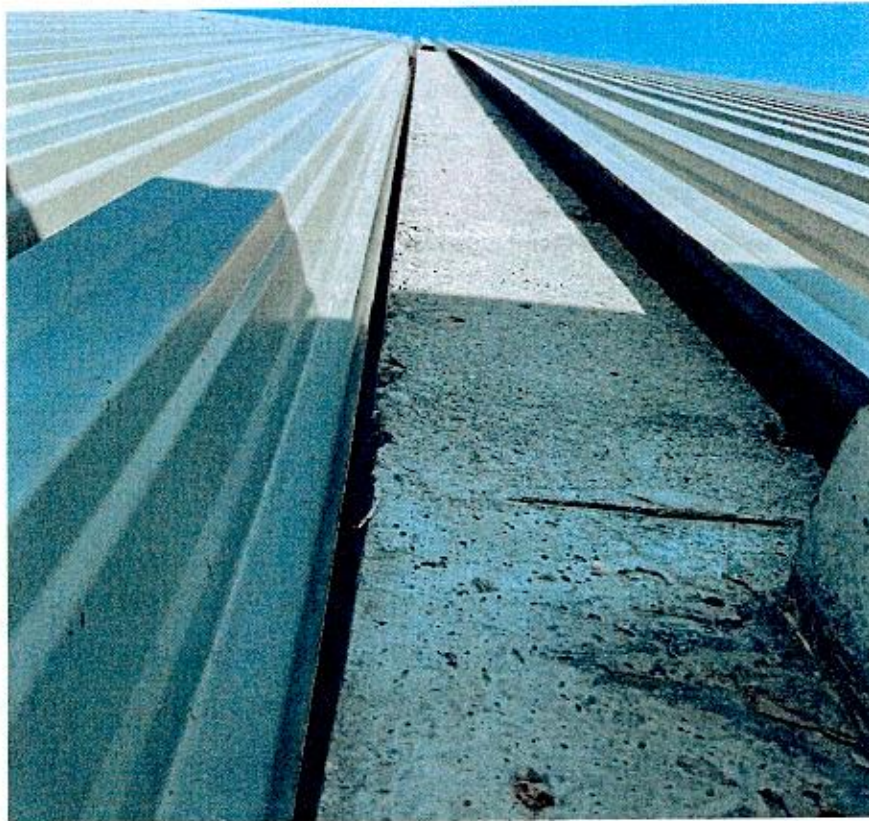
- 2) Arkusze blachy należy też przykręcić do płatwi w przypadku strefy krawędziowej ich zagęszczenie powinno wynosić 8 sztuk na metr kwadratowy, z kolei na środku dachu – 5 sztuk na metr kwadratowy. Blachę przykręcać należy wykorzystując do tego śruby z podkładką gumową. Brak zakończenia montażu płyt dachowych poprzez ich skrócenie.

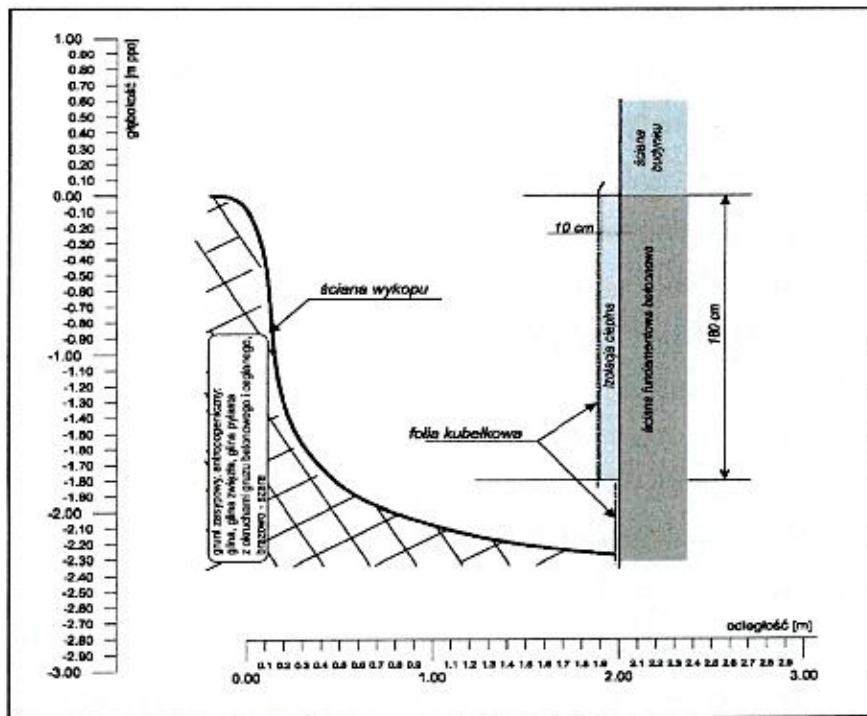
Rys. 2 Szkic odkrywki WB-1

- 5.12. Fundament jest posadowiony zgodnie z Projektem budowlanym [19] na gruncie rodzimym o nośnym charakterze.
- 5.13. W profilu odkrywki WB-1 (Rys. 2) pomiędzy folią kubelkową, a gruntem zasypowym nie stwierdzono warstwy filtracyjnej żwirowej (Rys. 1B). Konieczność wykonania warstwy żwirowej (Rys. 1B) i drenażu potwierdzają opisane warunki wodne w otworach BB1 i BB2.

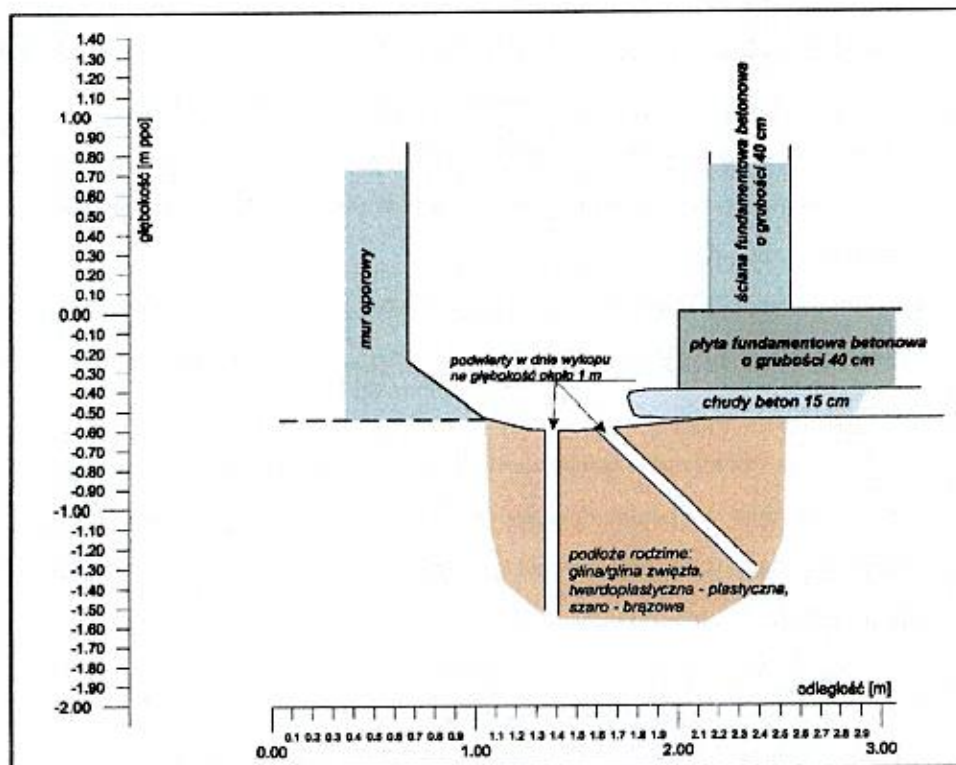
Rys. 3 Szkic odkrywki WB-2

- 5.7. W dniu odkrywki WB-2 wykonane zostały również płytkie otwory w celu potwierdzenia występowania gruntów rodzimych.
- 5.8. Otwory badawcze wykonano systemem udarowym przy użyciu urządzenia Cobra MK-1 z próbnikiem okienkowym RKS o długości 1,0 m i 2,0 m, oraz średnicy 36,0 – 70,0 mm.
