### PROTOKÓŁ

**Z PRZEPROWADZONYCH CZYNNOŚCI KONTROLNYCH Nr 240 / 2024**  
 na podstawie art. 81 ust. 4 w związku z art. 80 ust. 2 pkt 1 i art. 81a ust. 1 ustawy z dnia 7 lipca 1994 r.  
 Prawo budowlane (tekst jednolity: Dz. U. z 2024 r., poz. 725 ze zmianami)

**dotyczące wykonanych robót w obrębie piwnic budynku Szkoły Muzycznej I stopnia w Bobowej przy ul. Długoszowskich 3 na działce nr 1273/12 w Bobowej.**  
 (określić obiekty poddane kontroli i adres)

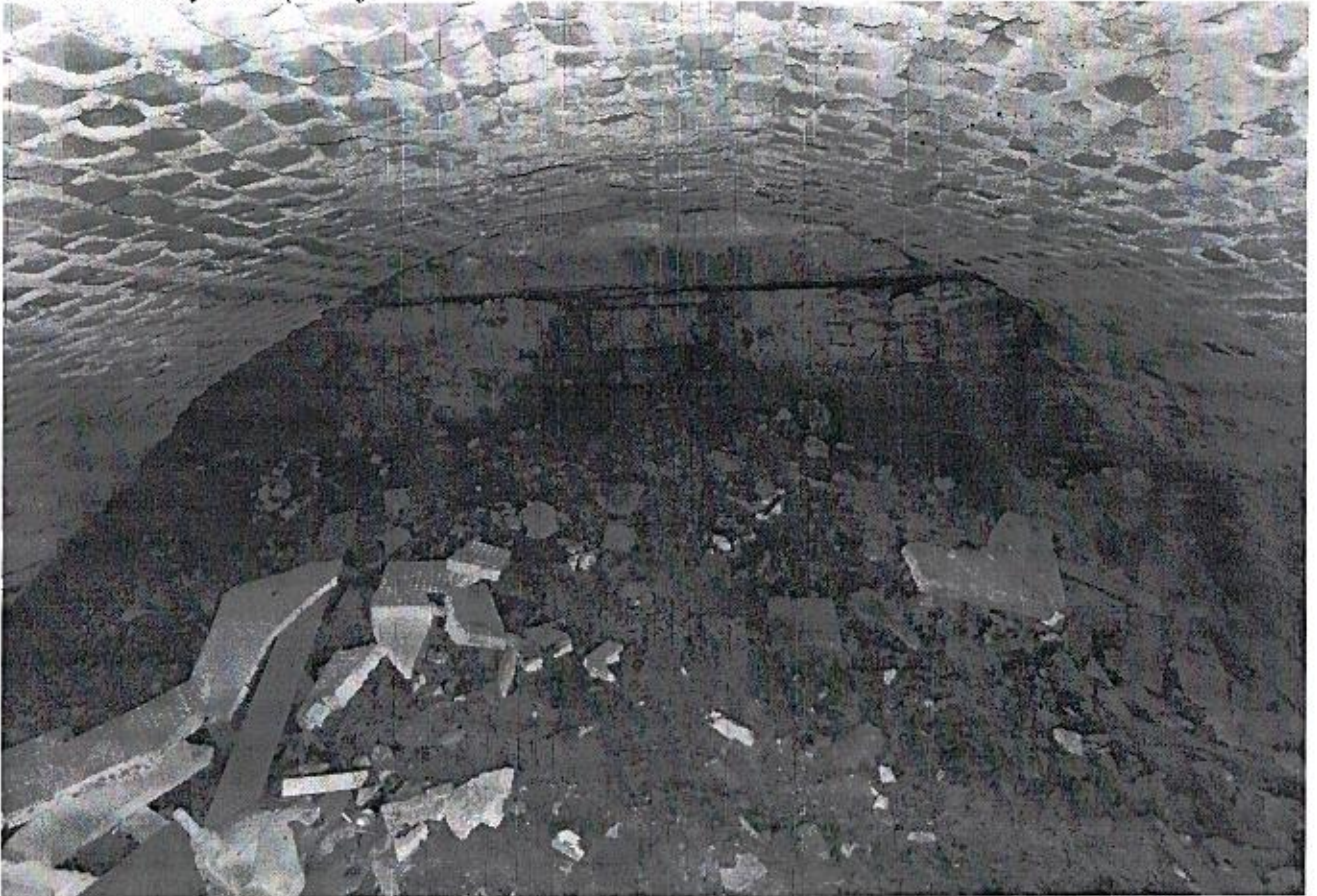
Zdjęcie nr 1 – widok na częściowo zasypane pomieszczenie nr 1 w podpiwniczeniu budynku – w kierunku ściany zewnętrznej

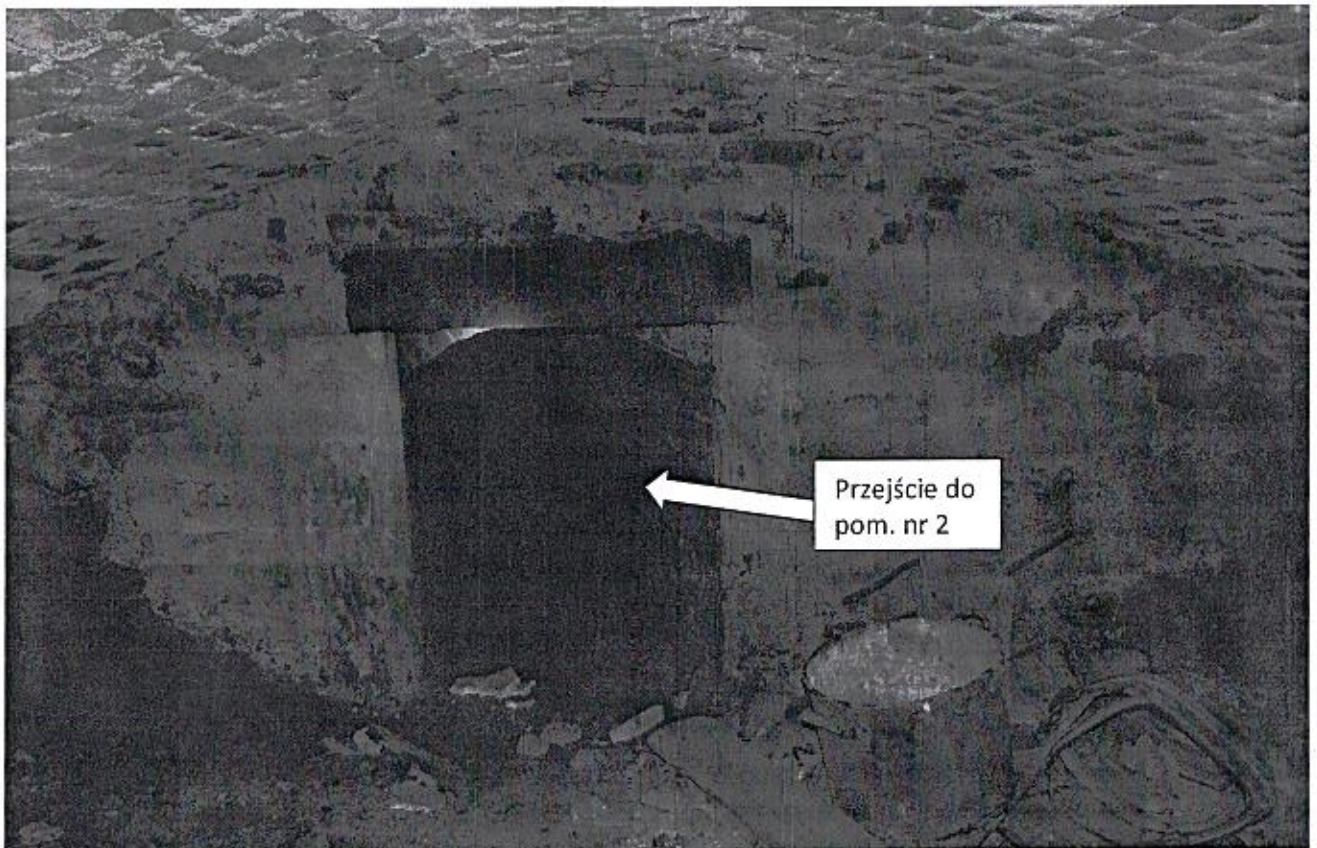
Zdjęcie nr 2 – widok na częściowo zasypane pomieszczenie nr 1 w podpiwniczeniu budynku – w kierunku przejścia do pomieszczenia nr 2

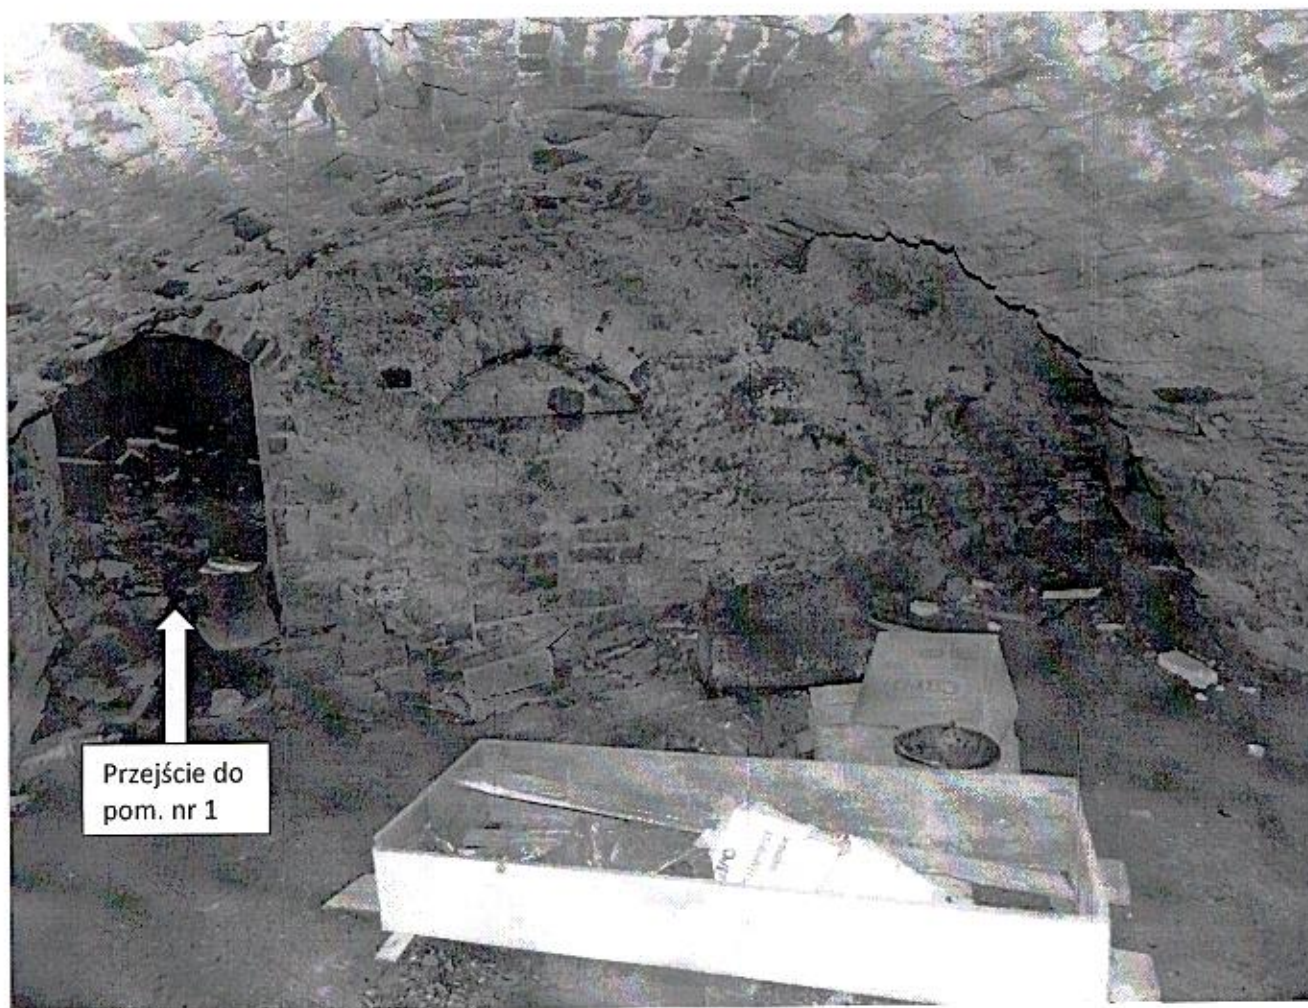
Zdjęcie nr 3 – widok na pomieszczenie nr 2 – w kierunku przejścia do pomieszczenia nr 1

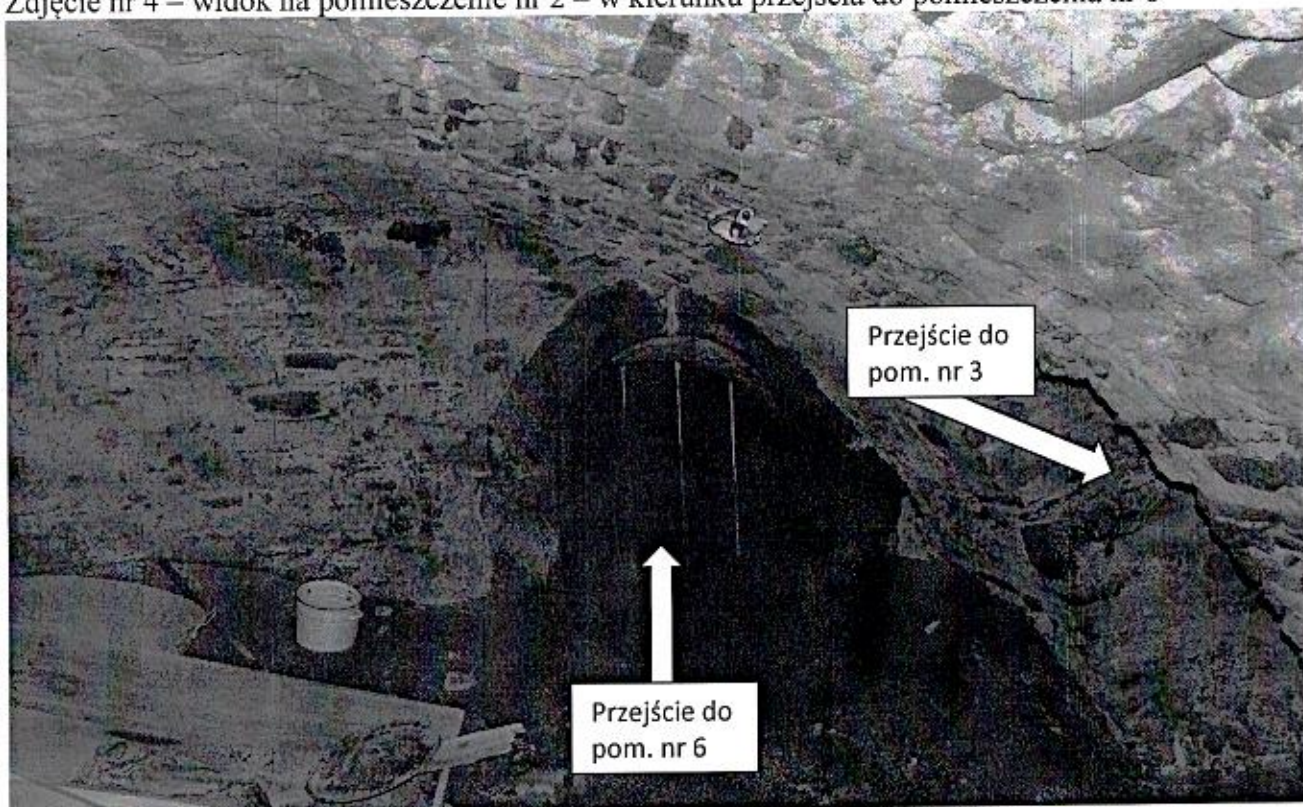
Zdjęcie nr 4 – widok na pomieszczenie nr 2 – w kierunku przejścia do pomieszczenia nr 6

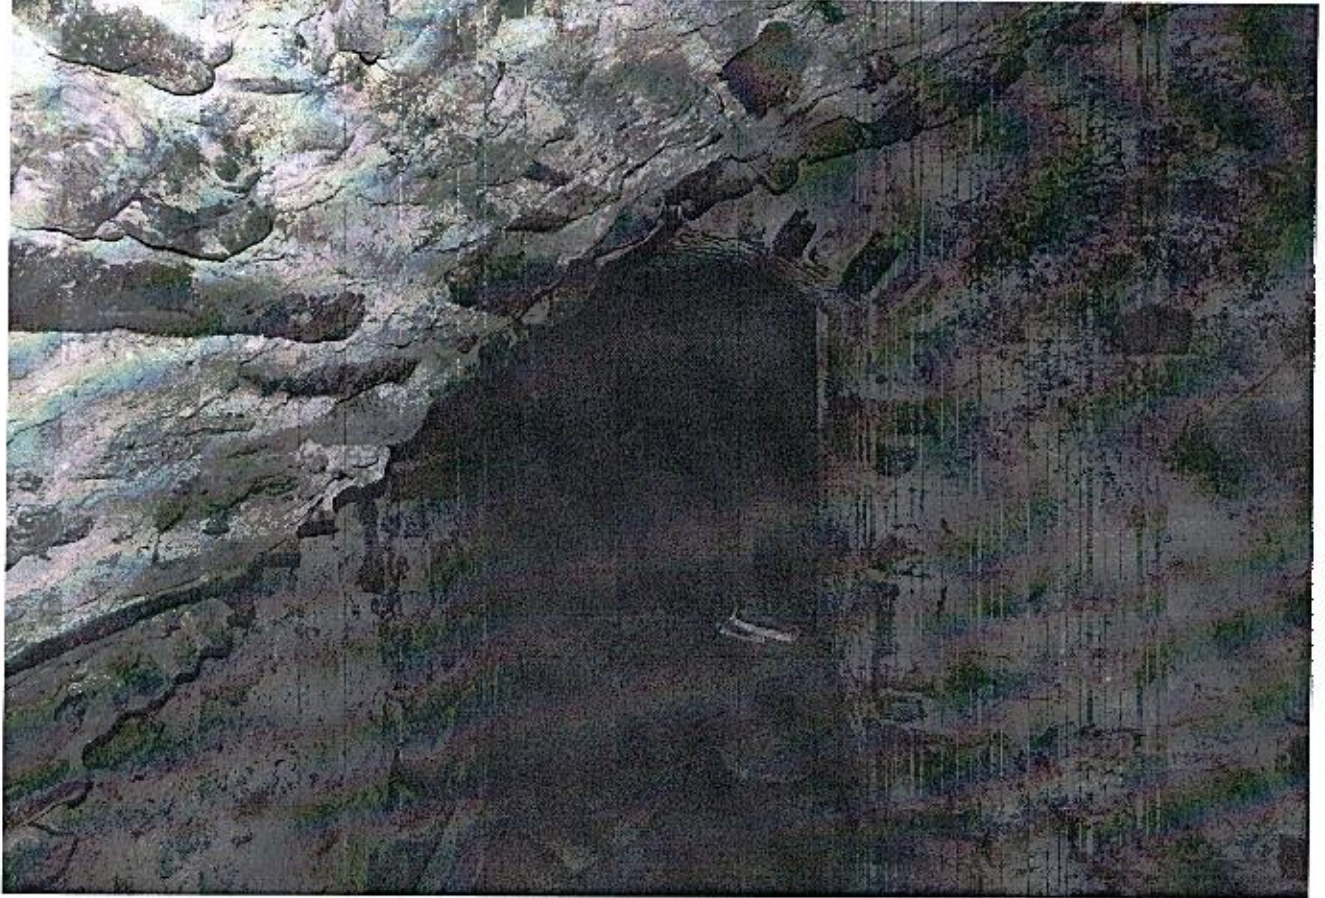
Zdjęcie nr 5 – widok na wejście do pomieszczenia nr 3

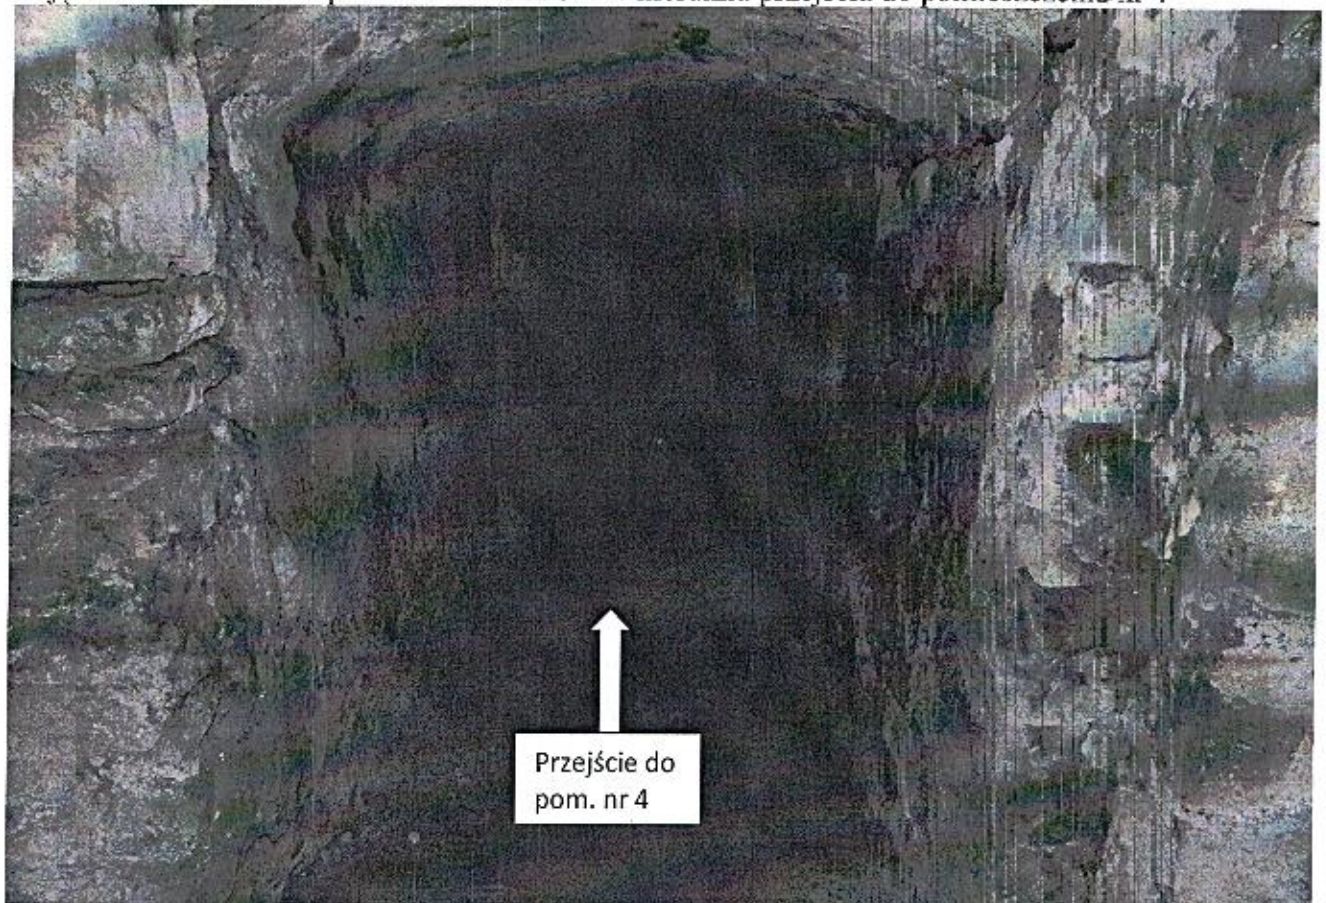
Zdjęcie nr 6 – widok na pomieszczenie nr 3 – w kierunku przejścia do pomieszczenia nr 4

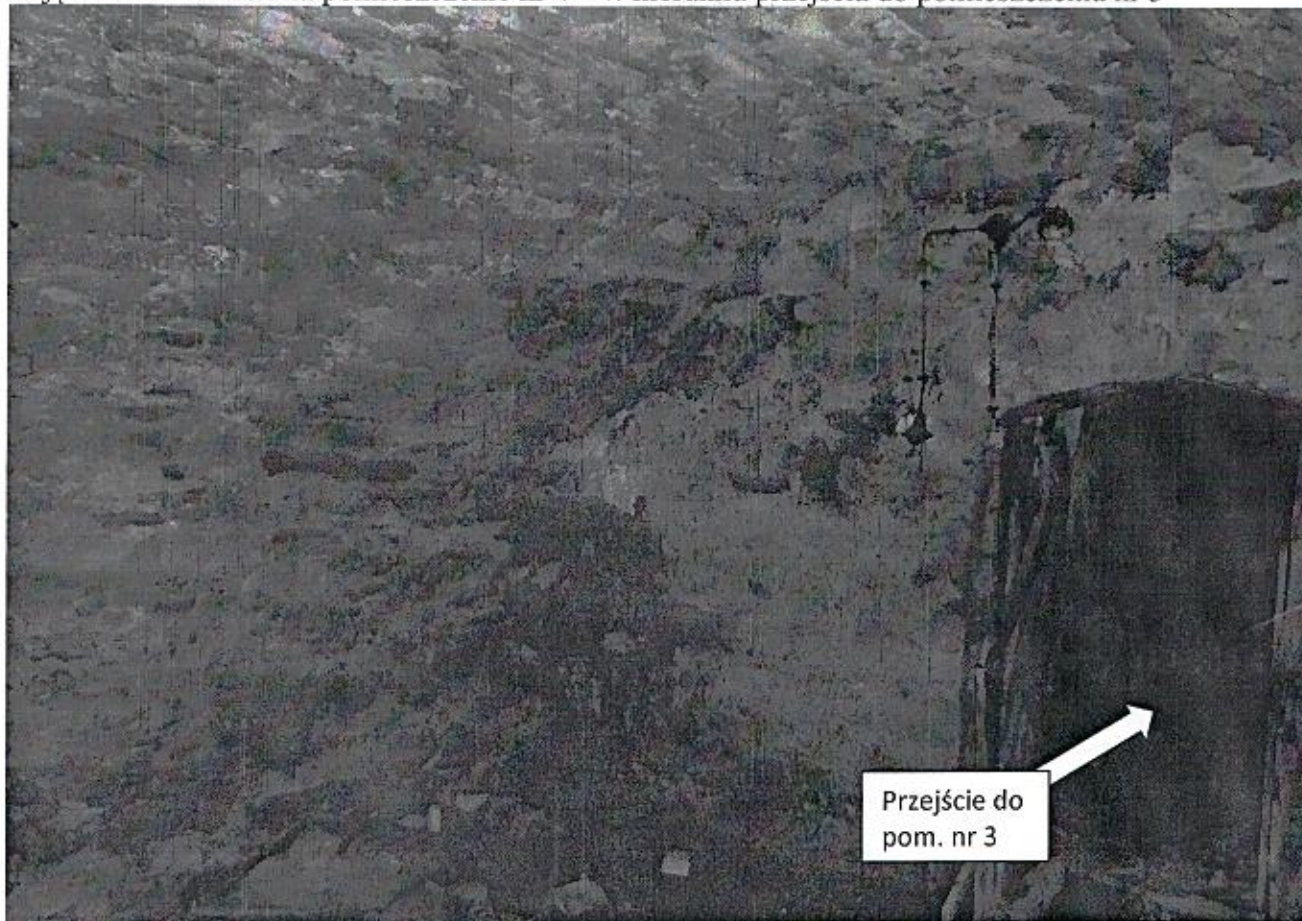
Zdjęcie nr 7 – widok na pomieszczenie nr 4 – w kierunku przejścia do pomieszczenia nr 3

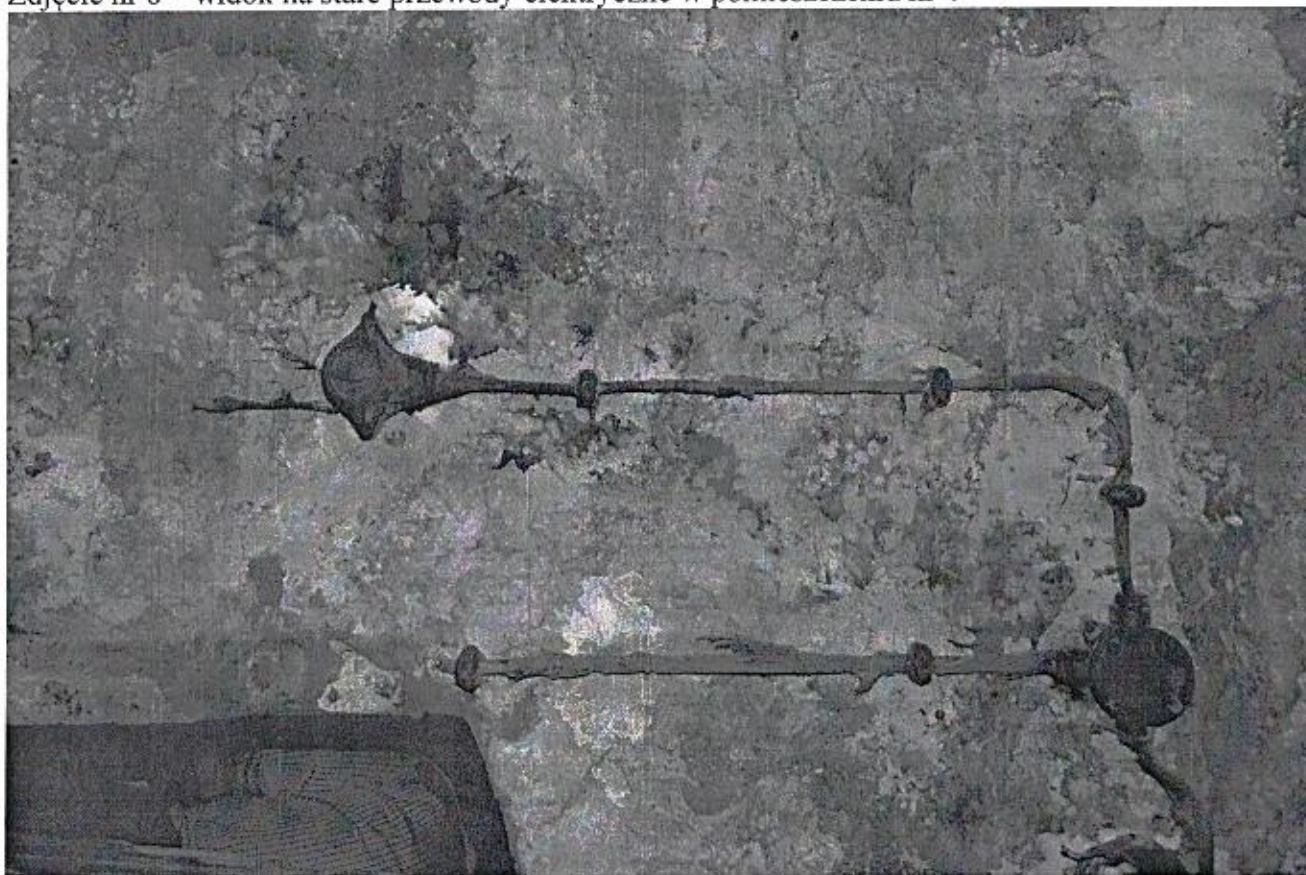
Zdjęcie nr 8 – widok na stare przewody elektryczne w pomieszczeniu nr 4

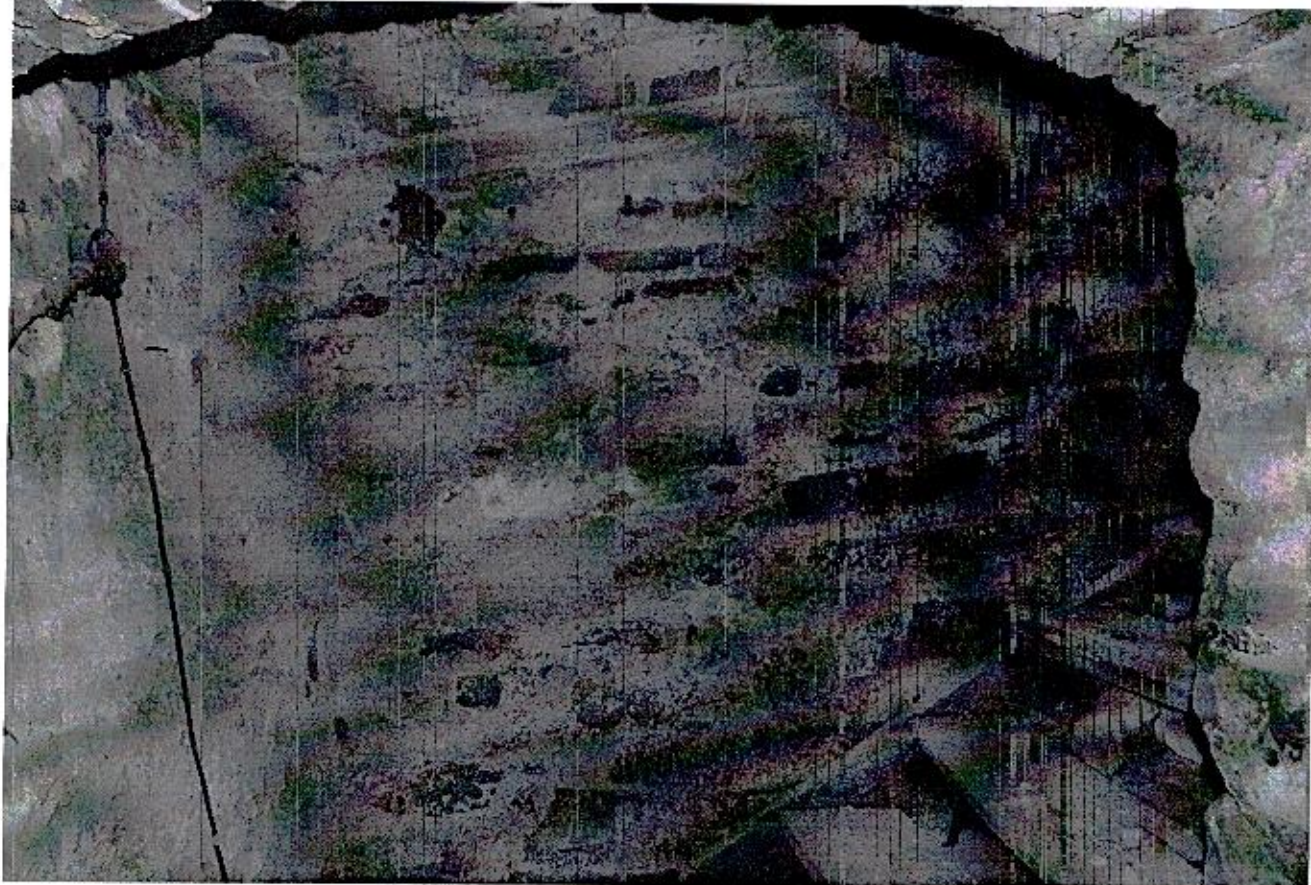
Zdjęcie nr 9 – widok na pomieszczenie nr 5 (klatka schodowa) – po lewej stronie widoczne stare przewody elektryczne

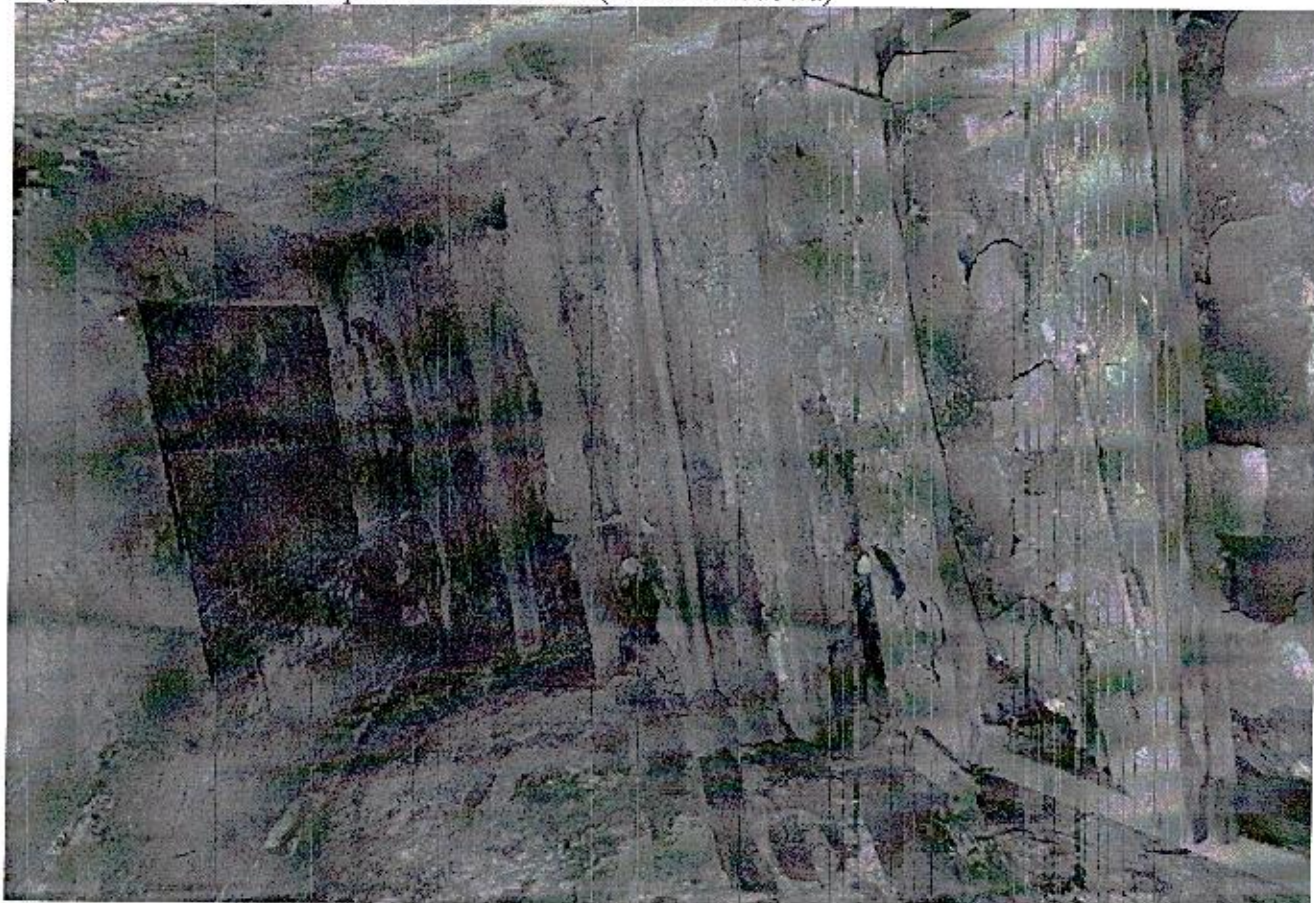
Zdjęcie nr 10 – widok na pomieszczenie nr 5 (klatka schodowa)

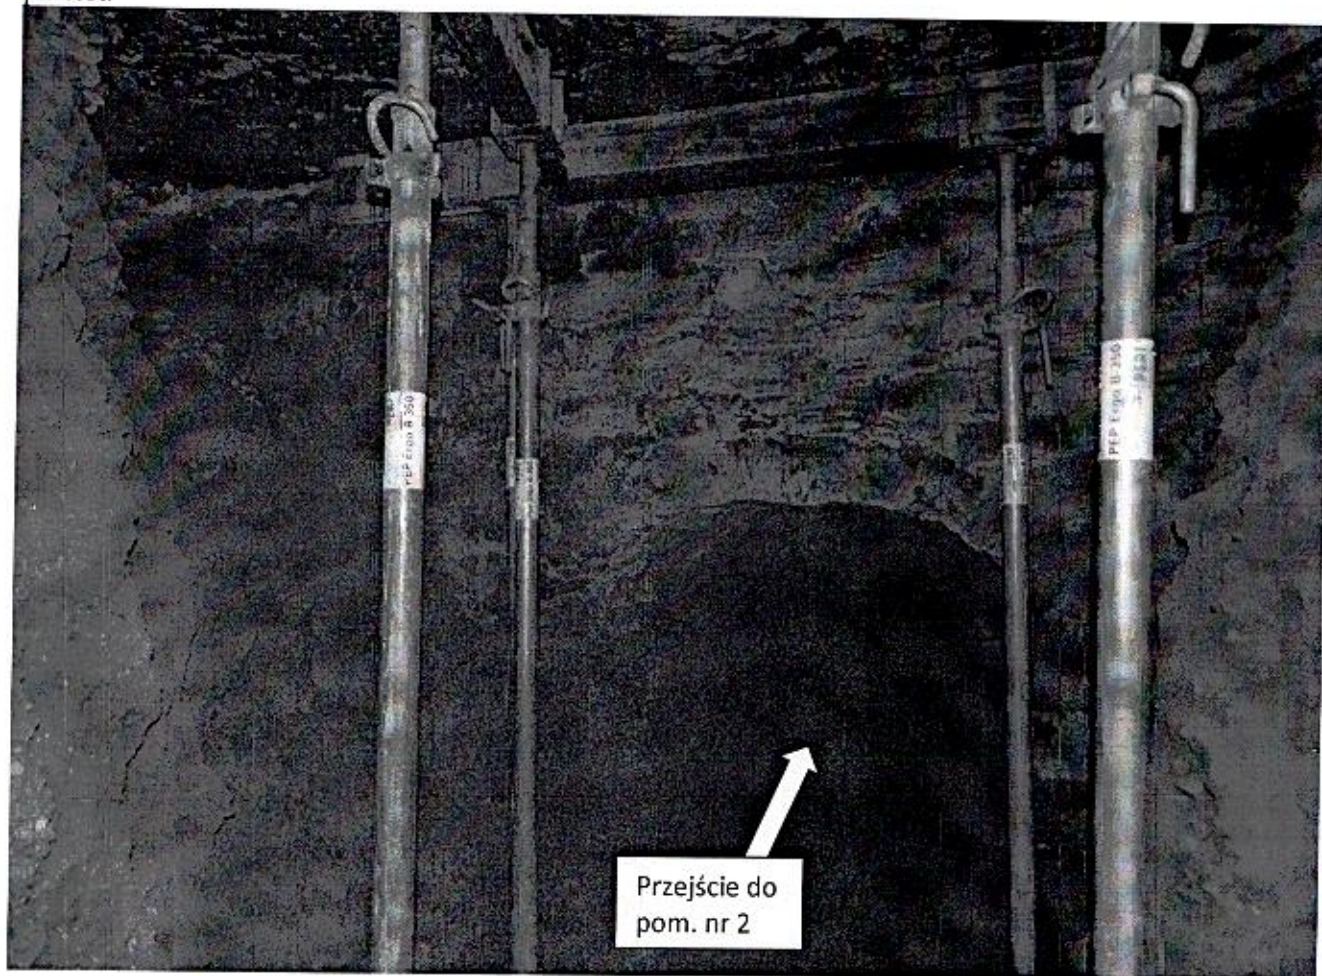
Zdjęcie nr 11 – widok na częściowo odkopane pomieszczenie nr 6 w kierunku przejścia do pomieszczenia nr 2 – widoczne jest również prowizorycznie podstemplowanie betonowej podłogi parteru

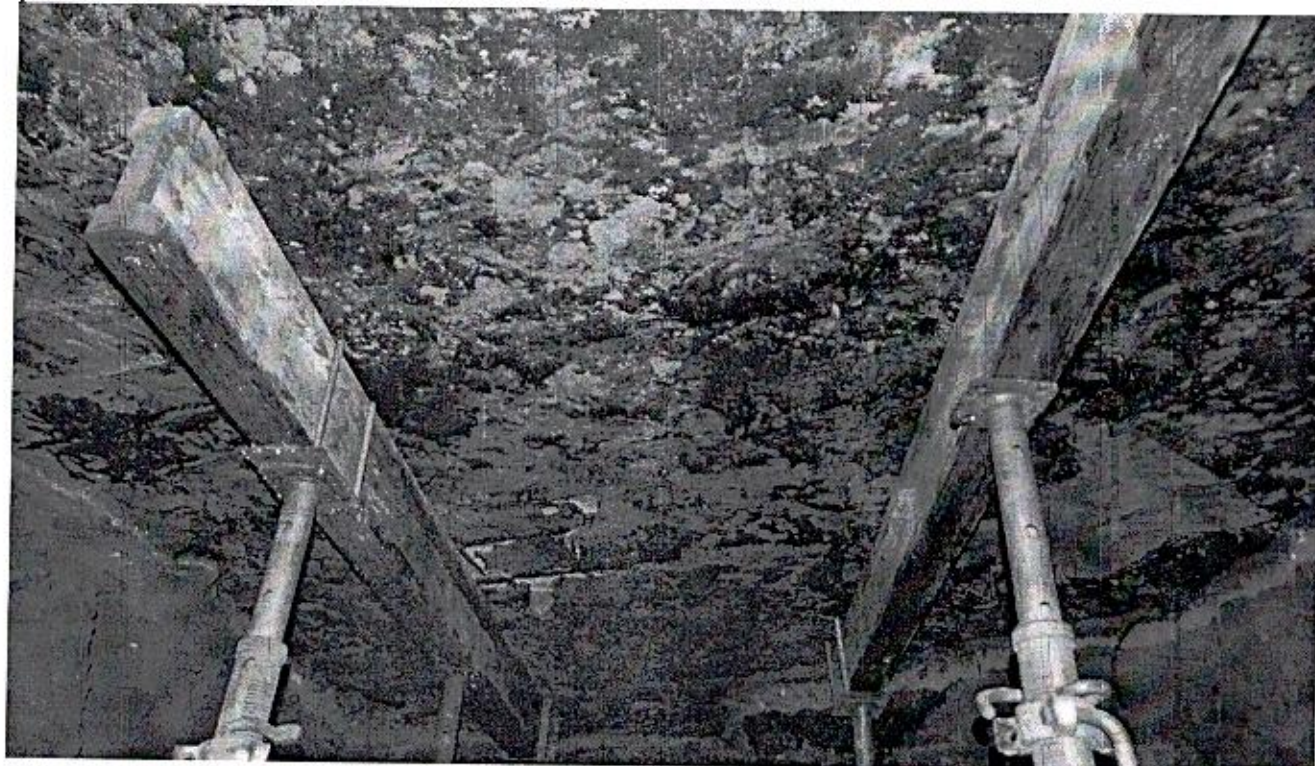
Zdjęcie nr 12 – widok na prowizoryczne podstemplowanie betonowej podłogi parteru w pomieszczeniu nr 6

Jak oświadczył przedstawiciel właściciela budynku na chwilę obecną nie zamierza się dostosowywać do innej funkcji nowoodkrytych pomieszczeń piwnicznych, a jedynie zabezpieczyć podłogi dwóch pomieszczeń tj. sali lekcyjnej nr 3 i łazienki. Trwają czynności zmierzające do zlecenia wykonania ekspertyzy w jaki sposób zabezpieczyć ww. pomieszczenia.

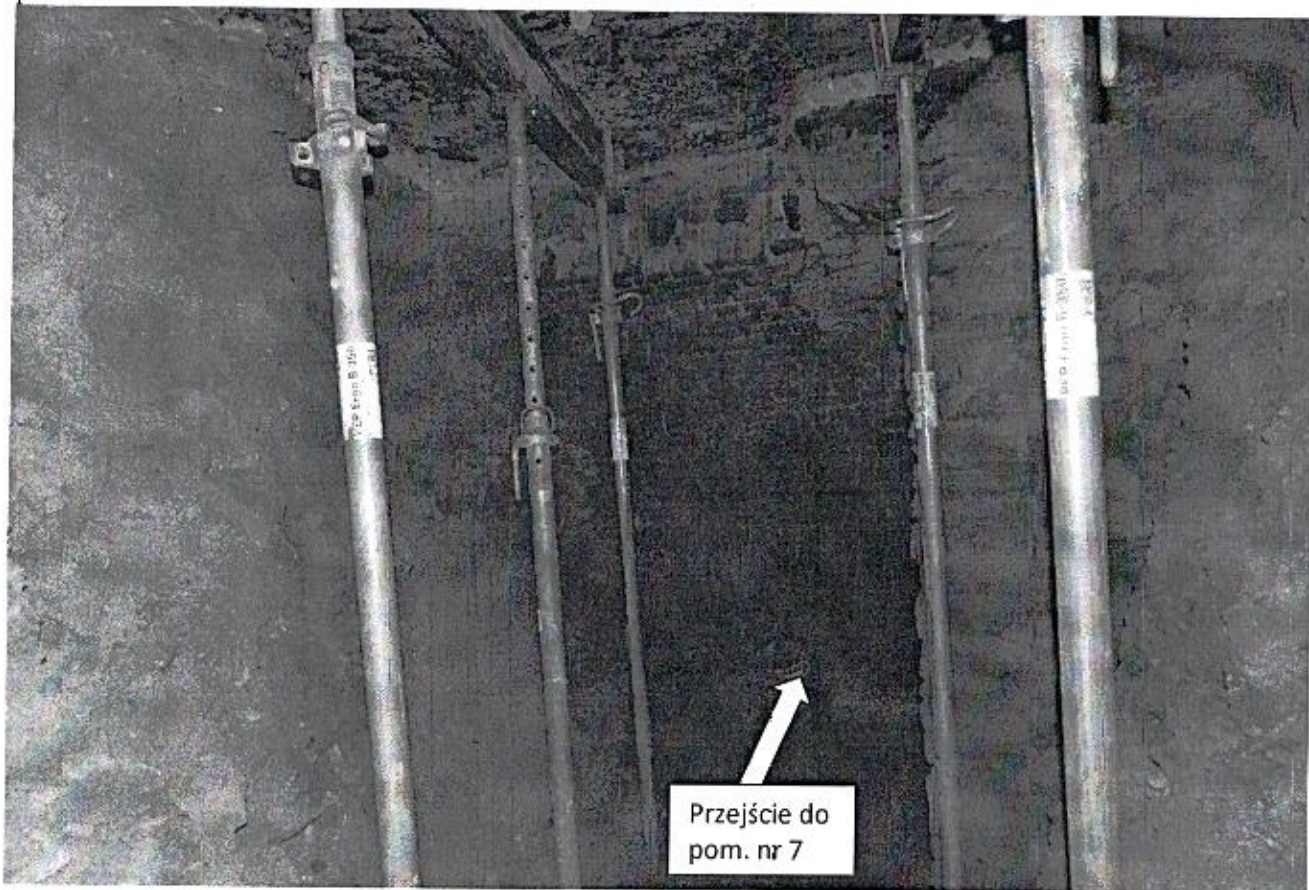
Zdjęcie nr 13 – widok na częściowo odkopane pomieszczenie nr 6 w kierunku przejścia do pomieszczenia nr 7 – widoczne jest również prowizorycznie podstemplowanie betonowej podłogi parteru

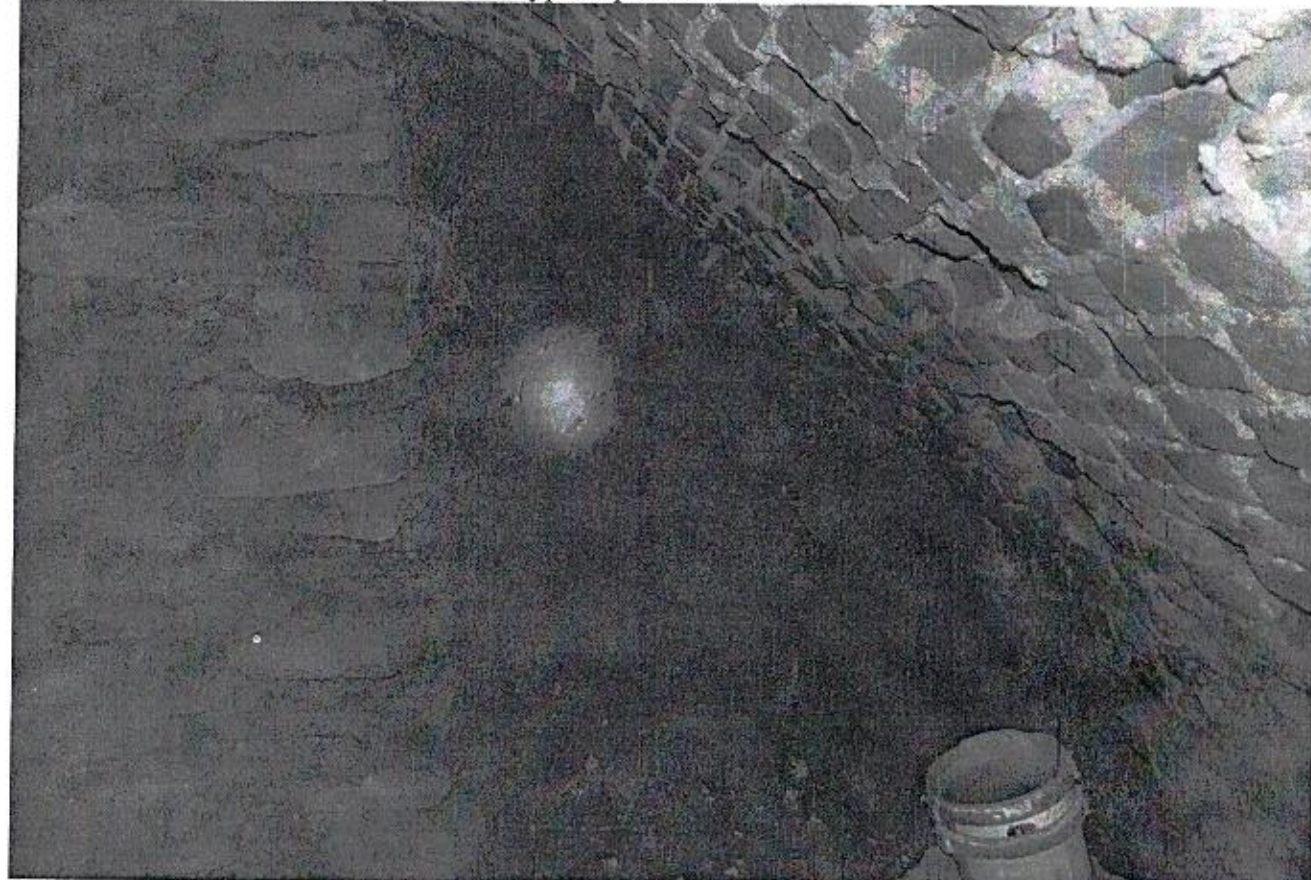
Zdjęcie nr 14 – widok na częściowo zasypane pomieszczenie nr 7

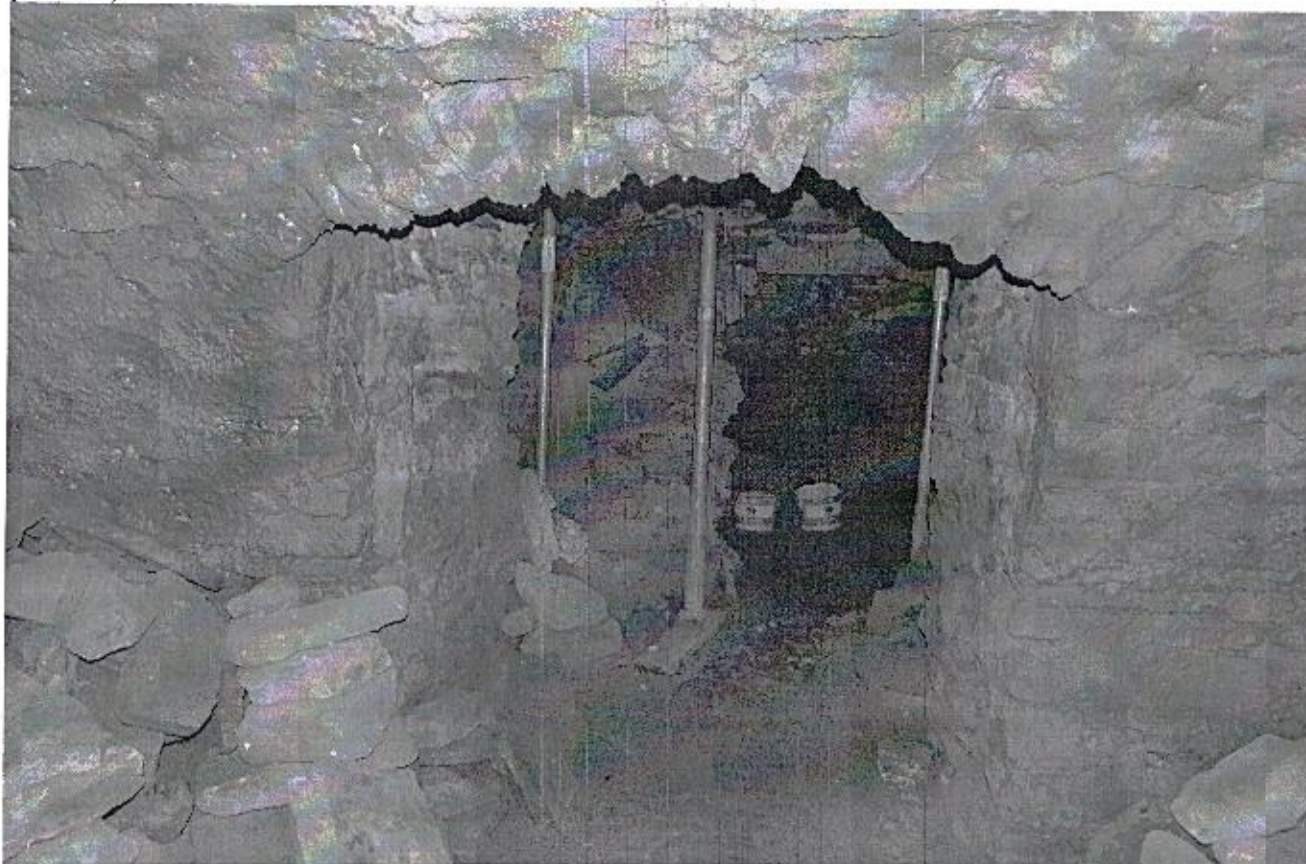
Zdjęcie nr 15 – widok na wejście do pomieszczenia nr 8 (od strony pomieszczenia nr 9 – istniejąca piwnica)

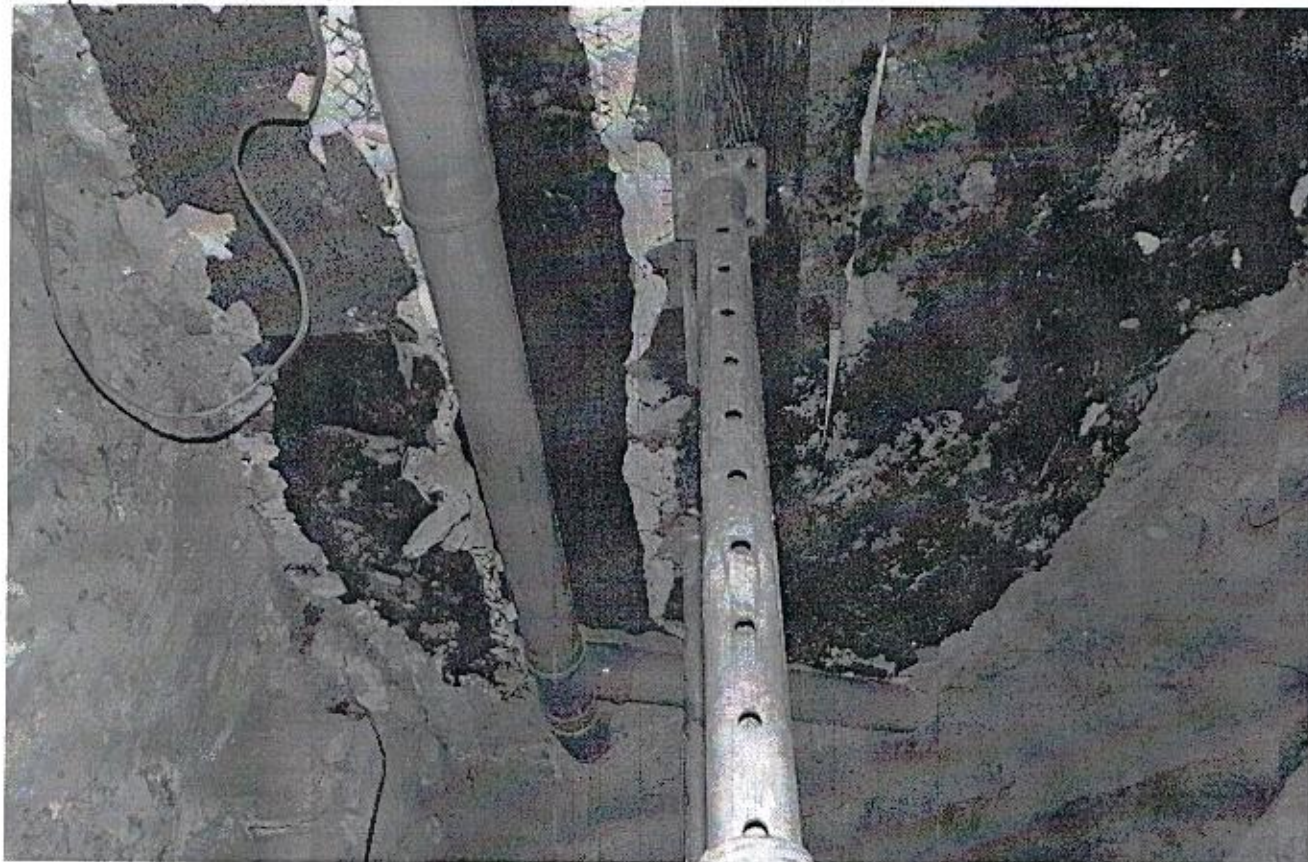
Zdjęcie nr 16 – widok na prowizorycznie podstemplowaną podłogę betonową parteru znajdującą się nad pomieszczeniem nr 8

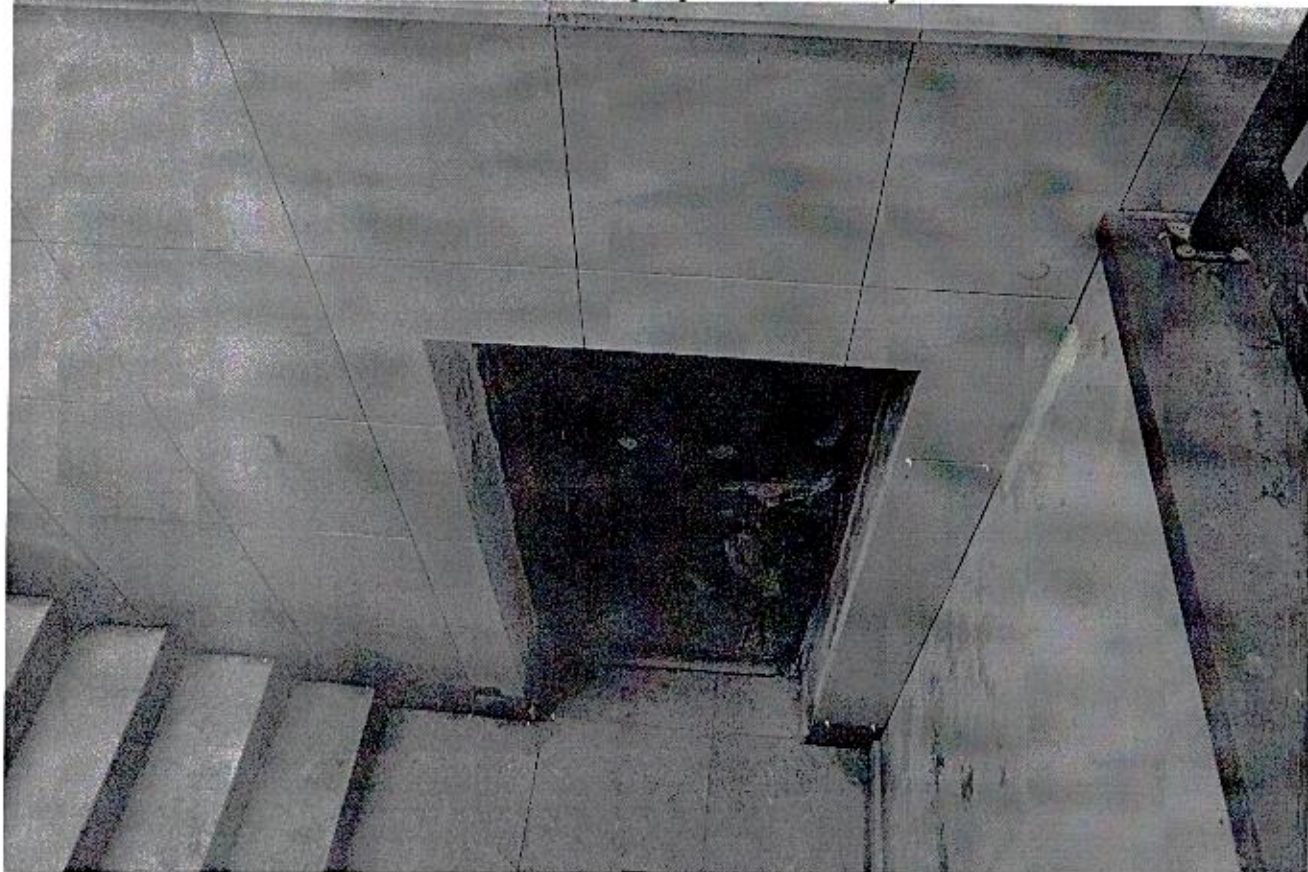
Zdjęcie nr 17 – widok na wejście z zewnątrz do podpiwniczenia budynku

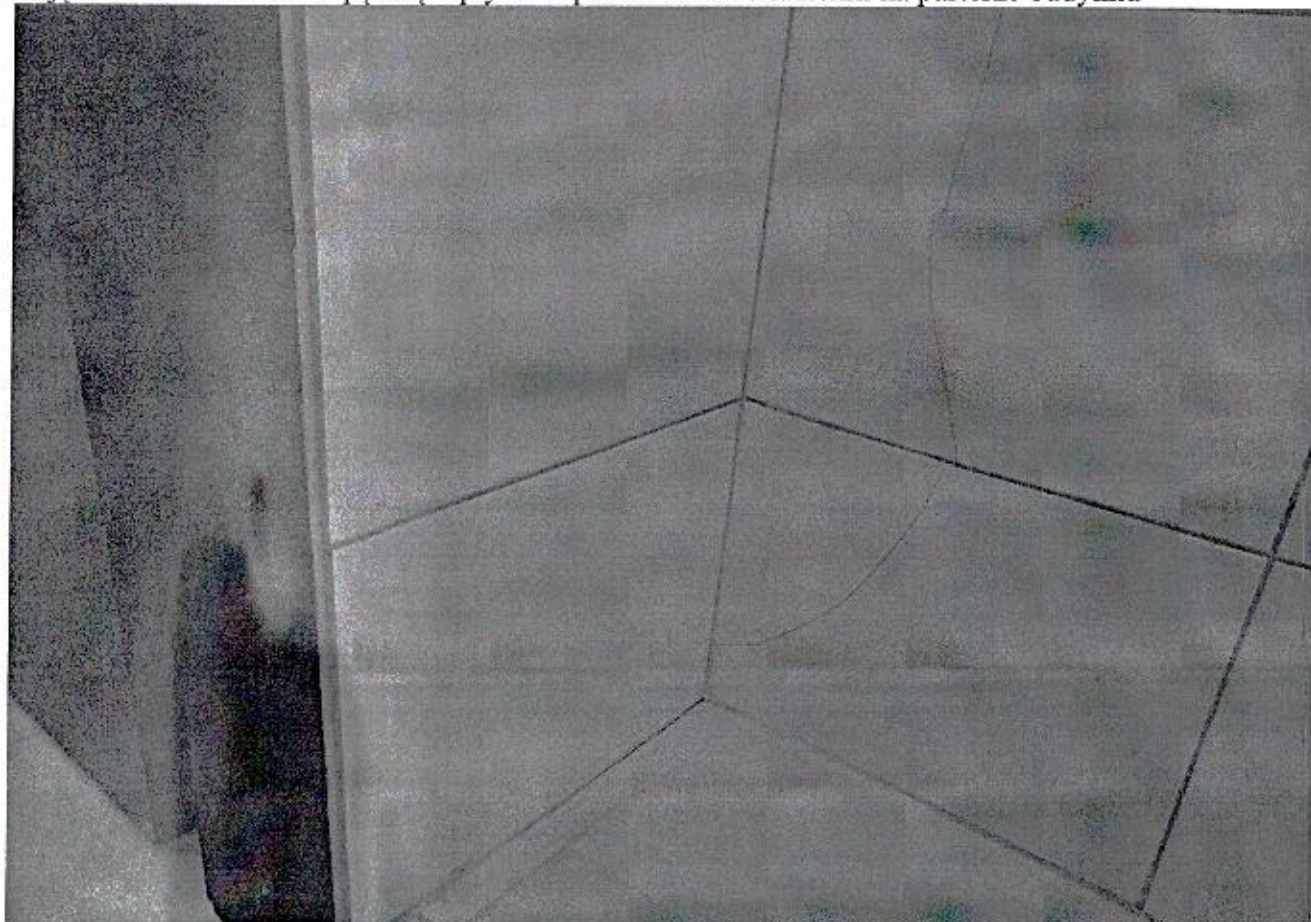
Dokonano oględzin pomieszczeń na parterze przedmiotowego budynku, pod którymi została usunięta materiał zasypowy w piwnicach (podstemplowane pomieszczenia). Posadzka w sali lekcyjnej nie wykazuje odkształceń, natomiast w pomieszczeniu łazienki widoczne jest pęknięcie płytki na styku podłogi ze ścianą oraz widoczne jest na fudze i ościeżnicy drzwi łazienkowych obniżenie poziomu podłogi o około 2 mm. Pomieszczenia te według informacji umieszczonej na drzwiach są wyłączone z użytkowania, co potwierdza również ten fakt dyrektor szkoły muzycznej.

Zdjęcie nr 18 – widok na pęknięte płytki w pomieszczeniu łazienki na parterze budynku
