### PROTOKÓŁ

**Z PRZEPROWADZONYCH CZYNNOŚCI KONTROLNYCH Nr 240 / 2024**  
 na podstawie art. 81 ust. 4 w związku z art. 80 ust. 2 pkt 1 i art. 81a ust. 1 ustawy z dnia 7 lipca 1994 r.  
 Prawo budowlane (tekst jednolity: Dz. U. z 2024 r., poz. 725 ze zmianami)

**dotyczące wykonanych robót w obrębie piwnic budynku Szkoły Muzycznej I stopnia w Bobowej przy ul. Długoszowskich 3 na działce nr 1273/12 w Bobowej.**  
 (określić obiekty poddane kontroli i adres)

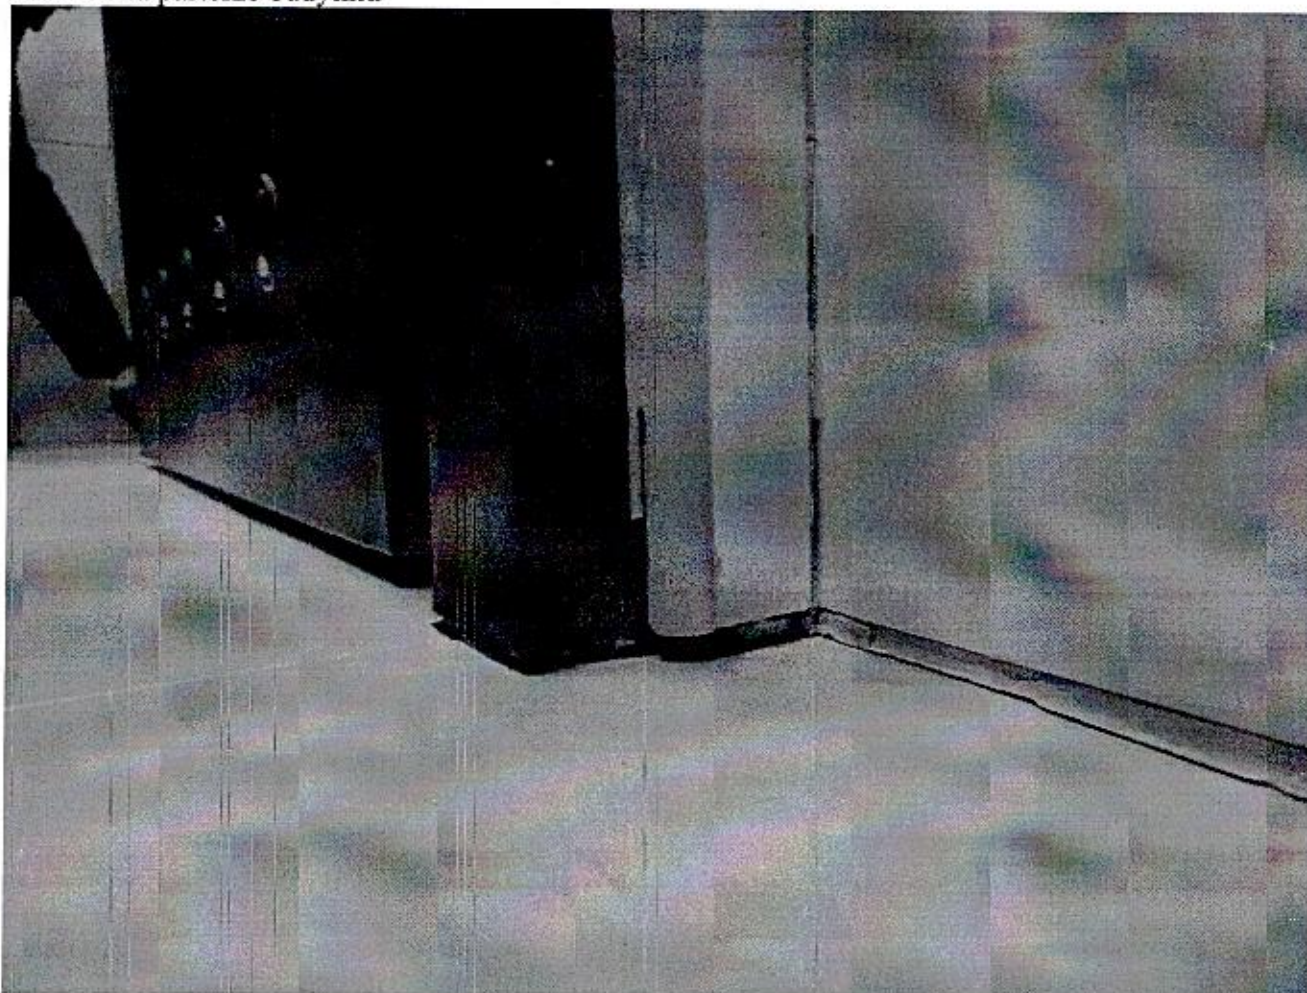
Dokonano oględzin pomieszczeń na parterze przedmiotowego budynku, pod którymi została usunięta materiał zasypowy w piwnicach (podstemplowane pomieszczenia). Posadzka w sali lekcyjnej nie wykazuje odkształceń, natomiast w pomieszczeniu łazienki widoczne jest pęknięcie płytki na styku podłogi ze ścianą oraz widoczne jest na fudze i ościeżnicy drzwi łazienkowych obniżenie poziomu podłogi o około 2 mm. Pomieszczenia te według informacji umieszczonej na drzwiach są wyłączone z użytkowania, co potwierdza również ten fakt dyrektor szkoły muzycznej.

Zdjęcie nr 19 – widok na obniżoną podłogę względem ościeżnicy drzwi i płytek w pomieszczeniu łazienki na parterze budynku

Jak oświadczył przedstawiciel właściciela budynku na chwilę obecną nie zamierza się dostosowywać do innej funkcji nowoodkrytych pomieszczeń piwnicznych, a jedynie zabezpieczyć podłogi dwóch pomieszczeń tj. sali lekcyjnej nr 3 i łazienki. Trwają czynności zmierzające do zlecenia wykonania ekspertyzy w jaki sposób zabezpieczyć ww. pomieszczenia.

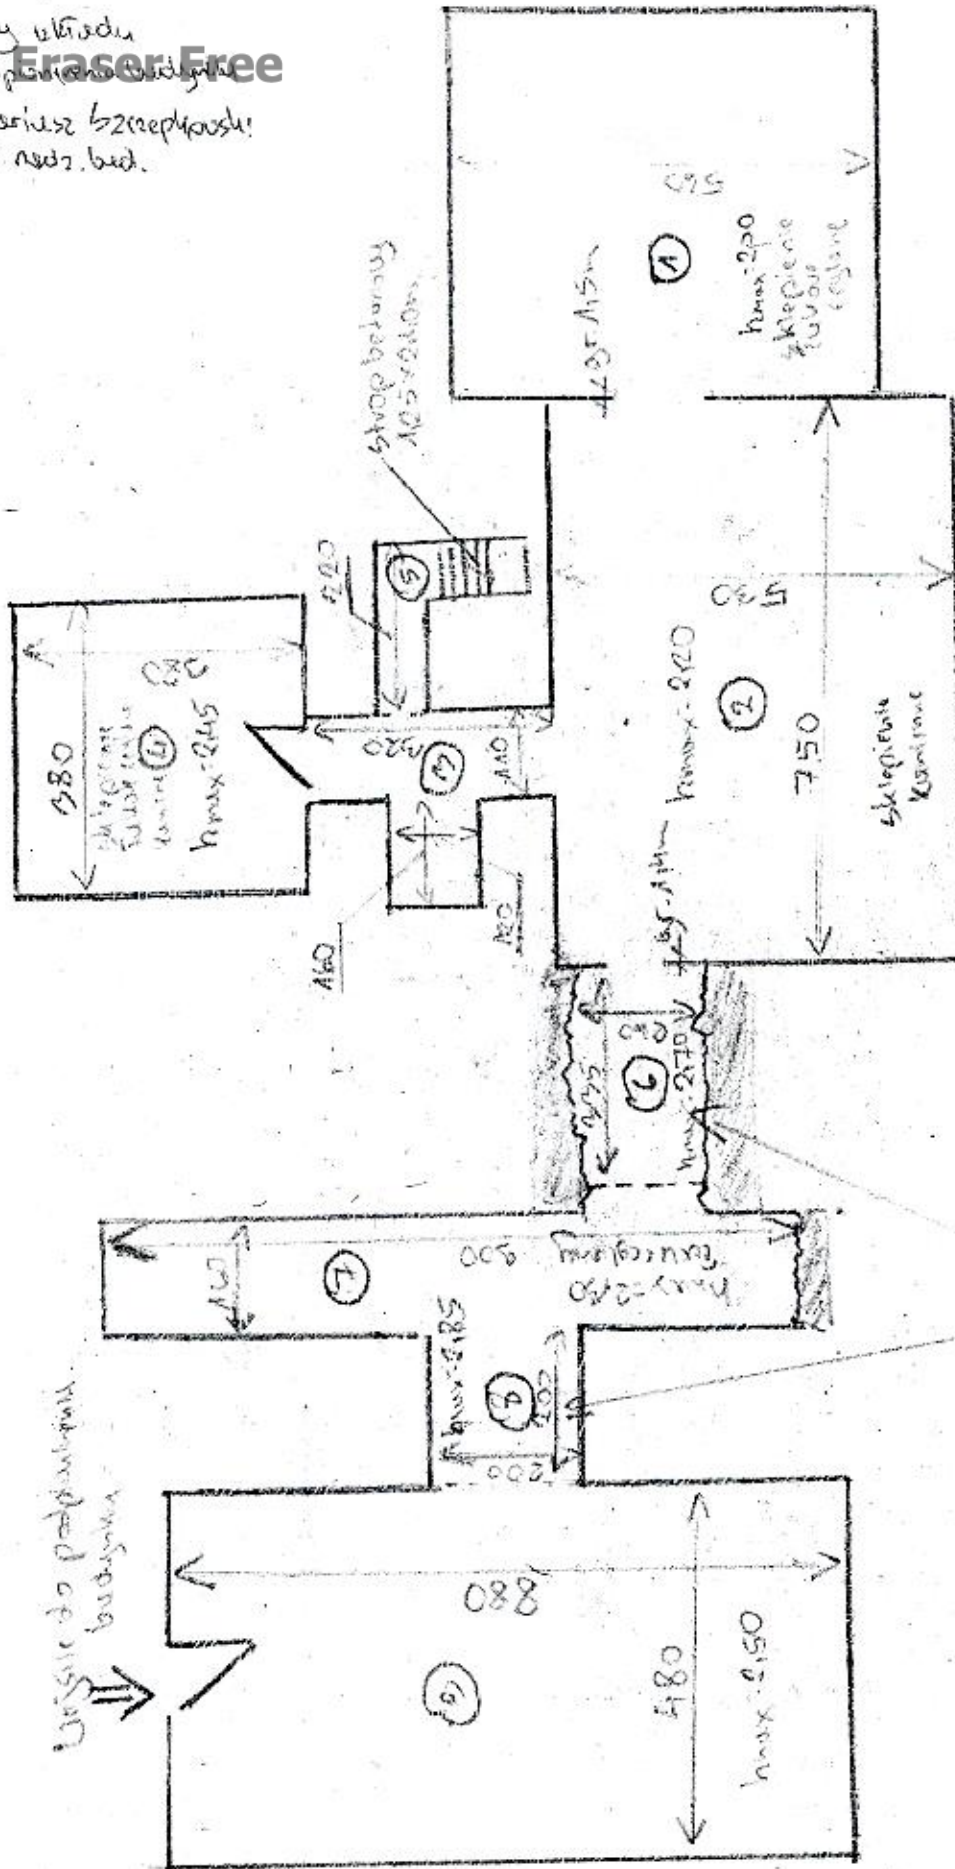
Zař. nr 3 do protokolu Nr 240/2024  
z 08.08.2024r.

Dokonano oględzin części podpiwniczonej przedmiotowego budynku i stwierdzono, że jego podpiwniczenie różni się znacznie w stosunku do wyżej opisanego projektu budowlanego zatwierdzonego w 2014 r. W czasie kontroli stwierdzono że przeważająca część budynku jest podpiwniczona. Z pomieszczenia piwnicznego wykazanego w projekcie jest możliwe przejście do wszystkich pomieszczeń piwnicznych znajdujących się w podpiwniczeniu tego budynku. Autor projektu wyjaśnił, że w czasie wykonywania przez niego inwentaryzacji tej części budynku w pomieszczeniu piwnicznym nie było widoczne przejście do dalszych części podpiwniczeń – przejście to było zamaskowane i zaślepienie. Obecnie podpiwniczenie budynku składa się z dziewięciu pomieszczeń wliczając pomieszczenie wykazane w projekcie. Przybliżone wymiary pomieszczeń i ich kształty zostały przedstawione na szkicu stanowiącym załącznik do niniejszego protokołu. Przeważająca część pomieszczeń posiada sklepienia łukowe ceglane lub kamiennie-ceglane. W pomieszczeniach nr 2,3,4 (wg szkicu) widoczne są kable energetyczne częściowo nie zdementowane. W klatce schodowej ze schodami drewnianymi (pomieszczenie nr 5) widoczny jest strop żelbetowy o wymiarach 1,25 m x 2,40 m, oddzielający piwnice od pozostałej części budynku. W pomieszczeniach nr 6 i 8, nad którymi na parterze obecnie znajduje się łazienka i sala lekcyjna, częściowo został usunięty materiał zasypowy. Usunięcie materiału zasypowego umożliwiło dostęp do dalszych części pomieszczeń piwnicznych. Usunięcie materiału zasypowego w tych dwóch pomieszczeniach spowodowało, że odkryta została posadzka betonowa, widoczne są przebiegające instalacje wody i kanalizacji sanitarnej. W tych dwóch pomieszczeniach dokonano prowizorycznego zabezpieczenia podłóg betonowych parteru poprzez ich podstemplowanie.
