**TEMAT:** Ekspertyza techniczna konstrukcji  
budynku Parku Wodnego w  
Wysowej-Zdroju

**LOKALIZACJA:** Park Wodny Wysowa-Zdrój  
38-316 Wysowa-Zdrój 290

**INWESTOR:** UG Uście Gorlickie

**BRANŻA:** Konstrukcja

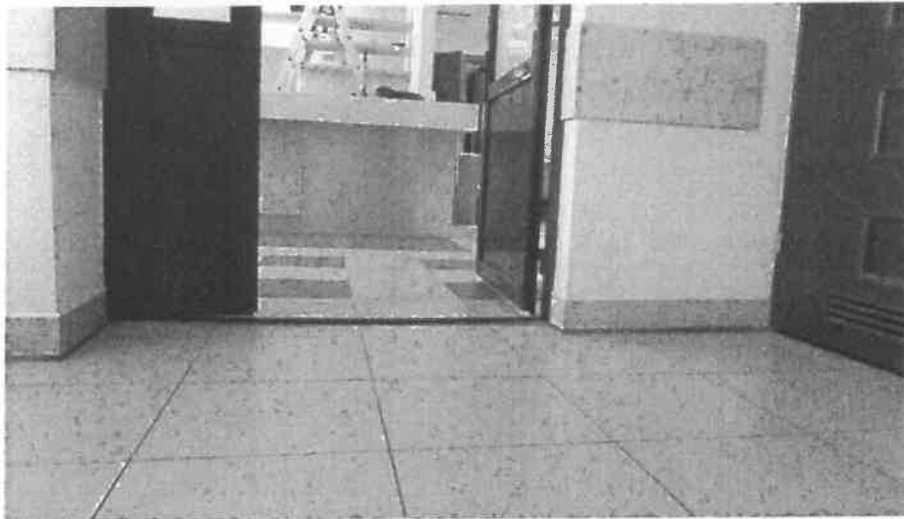
Rys. 5. Deformacja ościeży drzwiowych między osiami D-E/2, poziom +3,71m.

- 2.4. Na podstawie dokonanych oględzin, stwierdzono w pierwszej kolejności widoczne ugięcia stropów P4 i P7 w osiach 2-4/B-G. Skutki tychże ugięć są wyraźnie widoczne na poziomie posadzki stropu P4 (nad parterem), gdzie zaobserwowano przede wszystkim liczne spękania powierzchni wypraw ścian działowych (Rys. 2, Rys. 3), jak również widoczne jest odspojenie pionowe ściany działowej w okolicy skrzyżowania osi 2-D (Rys. 4), a także pęknięcia na linii styku ścian wypełniających i słupów w osi F. Ugięcie tego stropu skutkuje również deformacją ościeży drzwiowych między osiami D-E (Rys. 5). Z kolei ugięcia na stropie P7 (poddasze nieużytkowe) są również wyraźnie widoczne, co było przedmiotem oceny i analizy w opracowaniu [3] (Rys. 7).

- 4.5. Prace naprawcze należy wykonać w określonej kolejności:
  - Demontaż ścian działowych w przestrzeni stropu między osiami 2-4 i C-E,
  - Usunięcie warstw podłogowych (łącznie z wylewką),

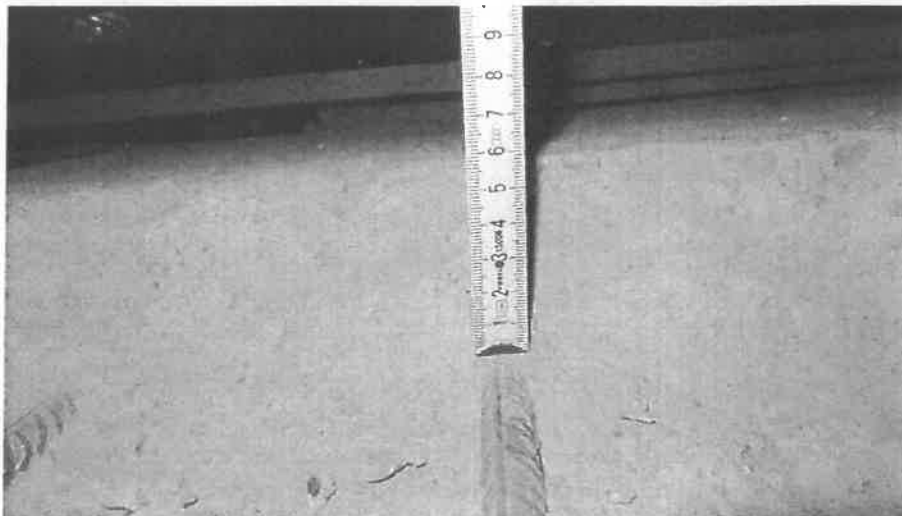
- 2.6. W czasie oględzin stwierdzono obecność zbrojenia konstrukcyjnego stropów P4 i P7 zgodnie z projektem (siatki rozmiaru  $\phi 12$  o rozstawie  $s=15\text{cm}$ ), przy czym otulina zbrojenia górnego stropu P7 ma grubość 5,5-6cm zamiast projektowanych 3cm (Rys. 6).

Rys. 6. Pomiar otuliny zbrojenia górnego w stropie P7

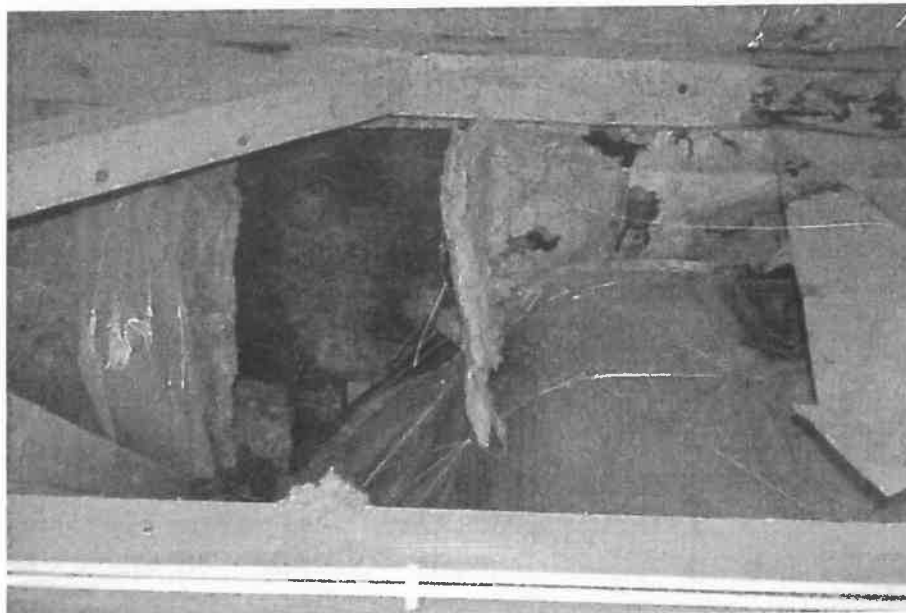
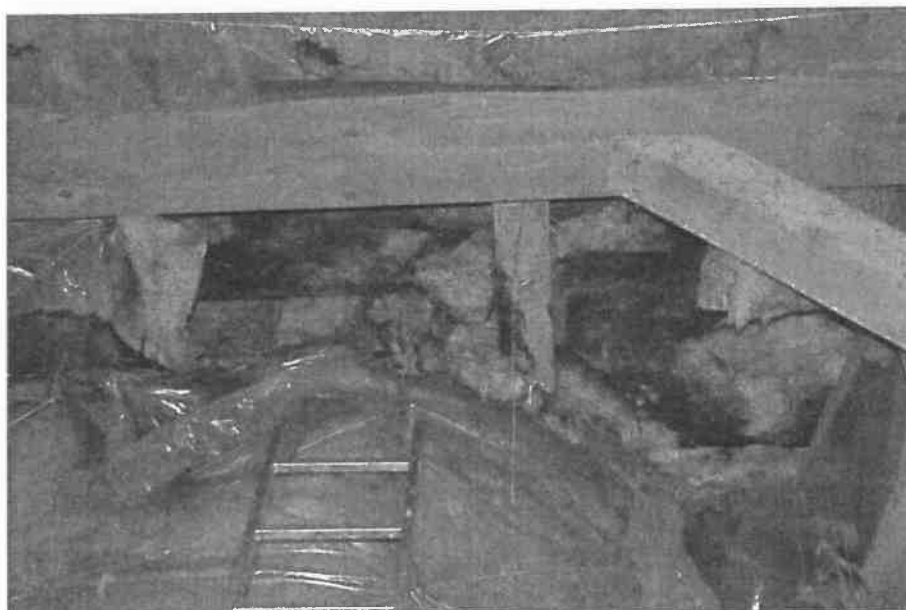
- 2.9. Oględziny i odkrywka poszycia dachowego pozwoliły na zaobserwowanie złego stanu technicznego ocieplenia (wełny mineralnej) i płyty OSB, stanowiącej element poszycia dachu (Rys. 9, Rys. 10). Zauważyć można tu efekty długotrwałego zawilgocenia i korozji biologicznej, co może w dłuższym okresie czasu doprowadzić do uszkodzenia drewnianych elementów konstrukcyjnych dachu.

Rys. 9. Widok uszkodzeń poszycia dachowego

Rys. 10. Widok uszkodzeń poszycia dachowego
