Biegły Sądu Okręgowego w Krakowie

Kraków, maj - lipiec 2023 r.

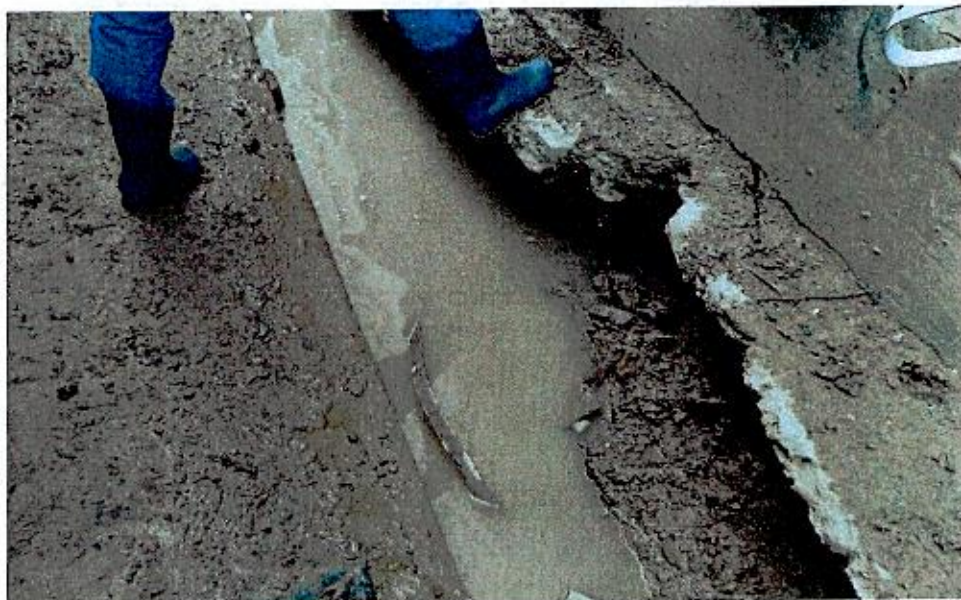
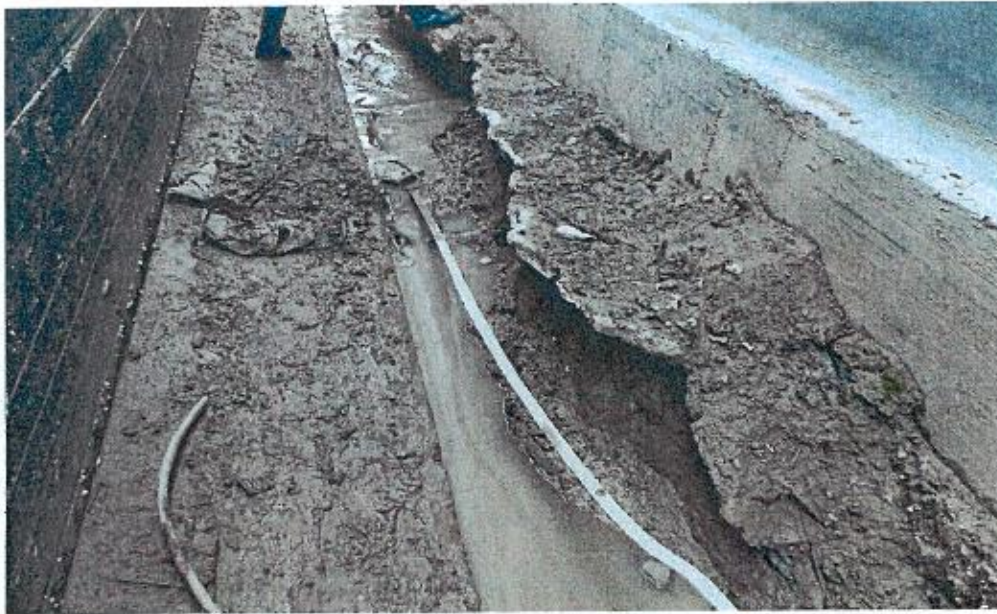
- 16) Niedbale wykonany zasyp fundamentów budynku i muru oporowego od strony elewacji północno-wschodniej. W wyniku użycia do zasypu złego materiału, materiał z wykopów fundamentowych, doszło do podmycia przestrzeni pod warstwą chudego betonu i wypłukania gruntu rodzimego.

Wymyty grunt należy uzupełnić chudym betonem, tak aby dokładnie zalać powstałe szczeliny. Następnie zasypkę wykonać gruntem nie nasiąkliwym niewysadzinowym tak by otrzymać wskaźnik zagęszczenia gruntu na poziomie nie mniej niż $I_s = 0,98$

- 5.14. Grunty stanowiące zasyp fundamentu –do stosowania w celach budowlanych są to grunty nie przydatne, lub przydatne pod warunkiem ulepszenia spoiwami do stosowania w miejscach suchych, lub przejściowo zawilgoconych, zabezpieczonych przed zawilgoceniem. W związku z tym wskazane jest wykonanie drenażu wokół budynku.
